Guatemala, 30 de septiembre de 2016  
Informe 09-2016

De la manera más atenta me dirijo a usted con el propósito presentarle mi informe de actividades mensuales conforme a lo estipulado en el **Contrato Administrativo por Servicios Profesionales Número 56-2016**, aprobado mediante el acuerdo ministerial **Número 24-2016** correspondiente al mes de Septiembre del presente año y para el cobro de mis honorarios estoy presentando la Factura Serie "A" y correlativo 00054.

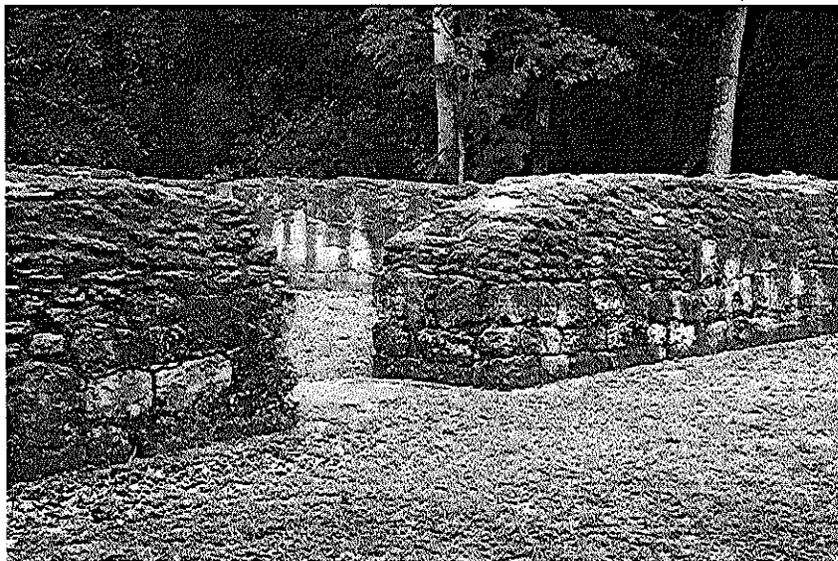
*Foto 1. Recinto Norte, Plaza A, Yaxha*

1. En el Recinto Norte de la Plaza A se llevaron a cabo trabajos de limpieza de maleza y barrido en su interior y alrededores, a fin de prevenir un crecimiento descontrolado que pudiera poner bajo riesgo los vestigios expuestos. Asimismo, se realizó un monitoreo a las juntas de los bloques de fachada a fin de programar trabajos de resane que se ejecutarán durante el próximo mes calendario. En total se abarcaron 640 m<sup>2</sup>.

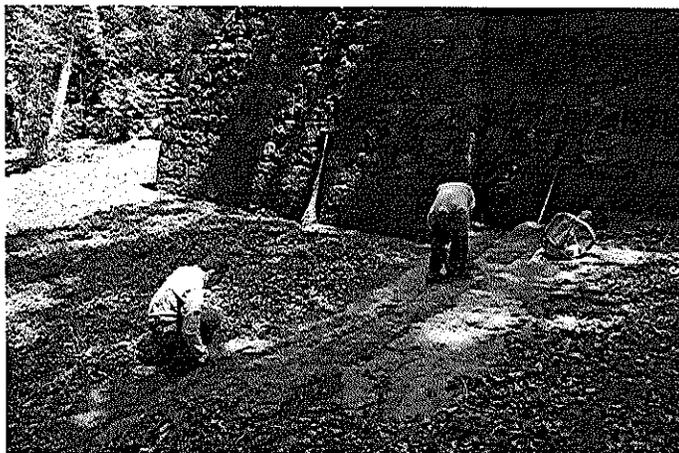
*Foto 2. Edificio 90, Plaza B, Yaxha*

2. En la Plaza B se efectuaron trabajos de limpieza de maleza y chapeo en el Edificio 90 y su área circundante. Asimismo, se realizó monitoreo de su estado de conservación para verificar que no presentara grietas ni desprendimiento de piedras de fachada, lo que hubiera requerido atención inmediata. En total se abarcaron 1920m<sup>2</sup>.

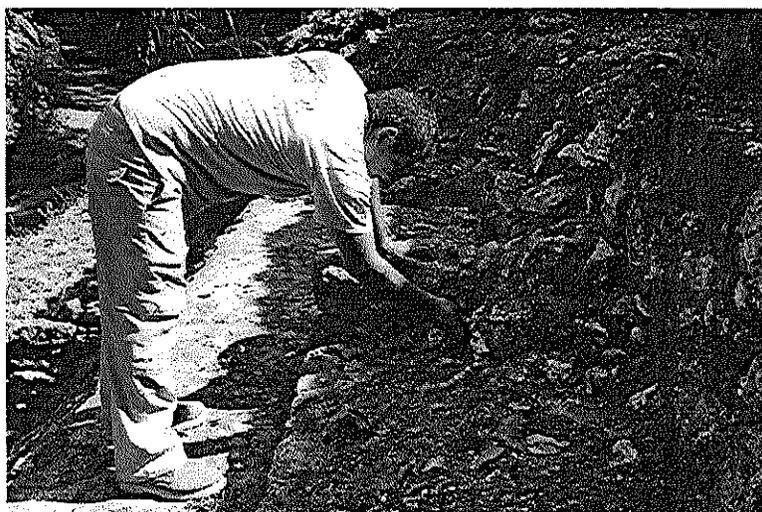
*Foto 3. Edificio 152, Yaxha*

3. En la Plaza C se concentró la actividad en su Edificio 152. Con el fin de preservar su integridad, fueron efectuados trabajos de limpieza, desyerbe y chapeo. La temporada de lluvias incide en especial en esta estructura, por lo que debe ser monitoreado constantemente. Así, se abarcaron 3756 m<sup>2</sup>.

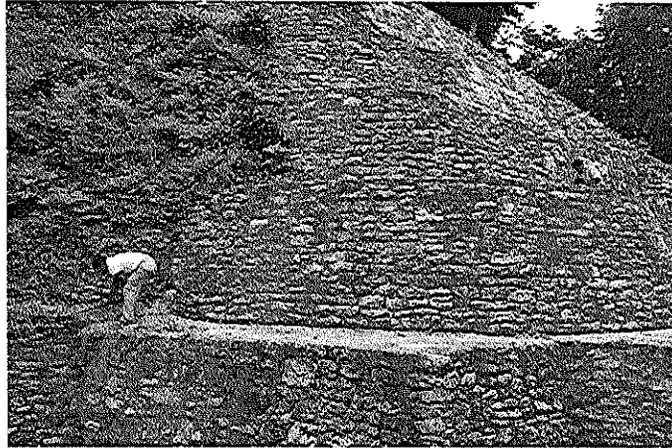
5. En la Acrópolis Norte se ejecutaron actividades de limpieza, desyerbe y chapeo en los edificios 142, 144, 145, 146 y 147. Se procedió además a verificar su estado de conservación para establecer que no presentaran desprendimientos ni grietas. De modo adicional, se desarrollaron trabajos de limpieza y consolidación de muros y estuco en el basamento Oeste. En total se abarcaron 7997.9m<sup>2</sup>.

*Foto 6. Desyerbe en el Edificio 142, Acrópolis Norte, Yaxha*

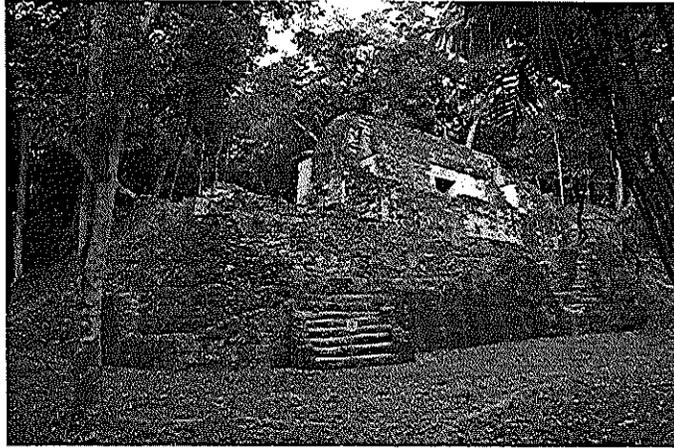
*Foto 8. Edificio 375, Acrópolis Sur, Yaxha*

6. En el Edificio 375 de la Acrópolis Sur los trabajos fueron orientados principalmente hacia limpieza de maleza y desyerbe. En total se abarcaron 950m<sup>2</sup>.

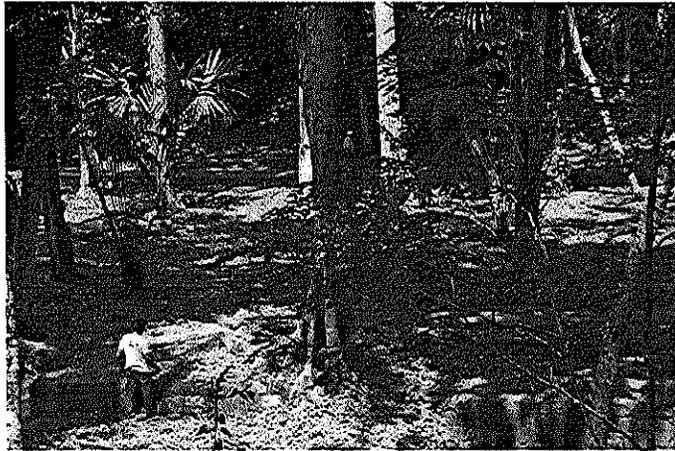
*Foto 9. Parapeto Este, Calzada Blom, Yaxha*

7. En la Calzada Blom se efectuó limpieza y desyerbe de sus parapetos, a fin de mantener su integridad. Igualmente, se despejaron del área los restos de ramas de árboles que habían caído en el lugar a causa de recientes lluvias.

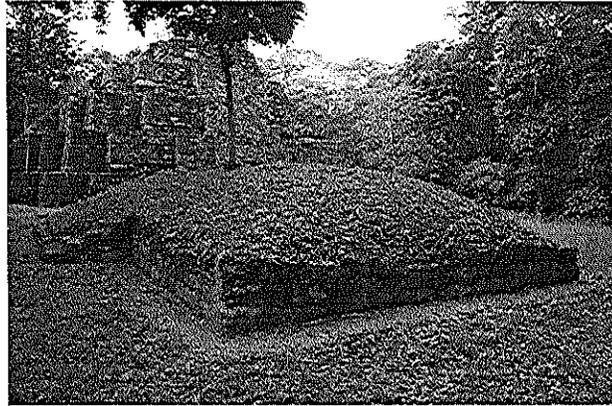
*Foto 10. Edificio 2, Grupo Maler, Yaxha*

8. En el Grupo Maler se llevaron a cabo trabajos de limpieza, desyerbe y chapeo en sus edificios 1, 2, 4 y 6. En este último además se encontraban ramas de árboles que cayeron recientemente a causa de fuertes lluvias, las cuales fueron retiradas del lugar. En total se abarcaron 1552 m<sup>2</sup>.

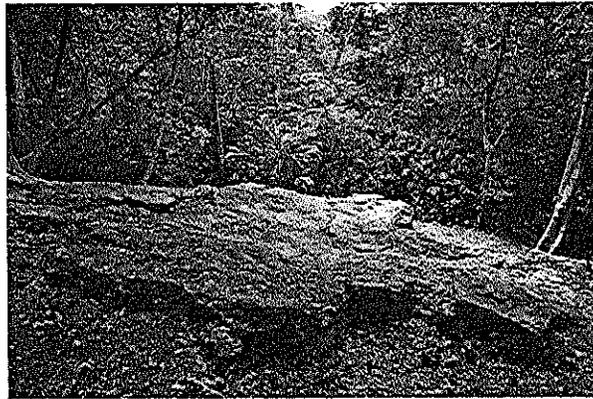
*Foto 12. Petrograbado, Yaxha*

9. Se efectuó la limpieza de 17 estelas y 9 altares, así como del Petrograbado y su área circundante. Con ello se busca evitar la proliferación de microflora, además de contar con áreas de fácil acceso para los visitantes.
