Guatemala, 30 de noviembre de 2016
Informe 11-2016

Actividades

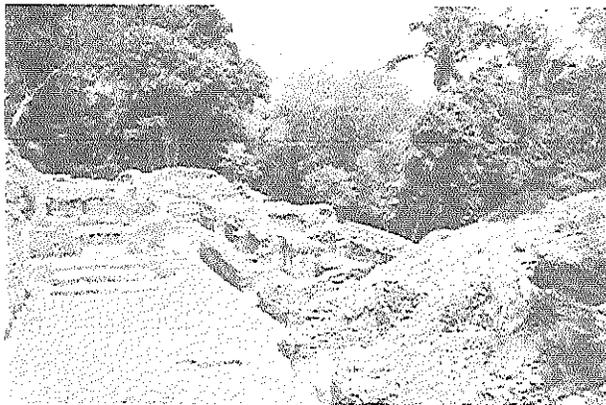
Foto 9. Área de plaza en Acrópolis de Naranjo

8. En apoyo al Proyecto de Desarrollo e Implementación del Sistema de Gestión de Visitantes de este parque, se realizó un recorrido al sitio arqueológico Naranjo. De esta cuenta fue posible evaluar tanto la infraestructura como el estado de conservación de la arquitectura expuesta, en relación con la visitación turística, lo que se espera optimice sus instalaciones en general con el consecuente beneficio al público visitante nacional y extranjero.
