Guatemala, 30 de Noviembre 2016.
Informe 11-2016

Actividades Realizadas:

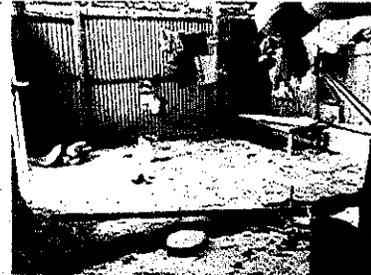
1. Se supervisó los trabajos de limpieza general en toda la infraestructura existente en el campamento del MICUDE en el sitio arqueológico Naranjo, donde se colocó piso hecho con rodajas de madera a 45 m² en dormitorio del personal de apoyo.

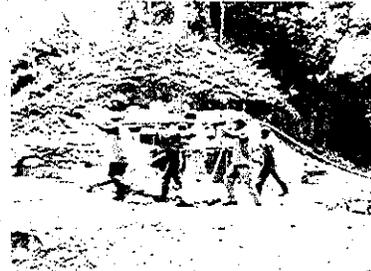
5. Se supervisaron los trabajos de restauración en el edificio A-3 en la Acrópolis Oeste del sitio arqueológico Naranjo en donde se trabajó en la reconstrucción de los relieves que dan forma a esta fachada. Se trabajó 6 m² de muro.
