Guatemala, 28 de febrero 2017.  
Informe 02-2017

De la manera más atenta me dirijo a usted con el propósito de presentarle mi informe de actividades mensuales conforme a los estipulado en el **Contrato Administrativo por servicios Técnico Número 1056-2017**, aprobado mediante Acuerdo Ministerial Número 34-2017, correspondiente **al mes de febrero del presente año**, y para el cobro de mis honorarios estoy presentando la **factura Serie B número correlativo 000088**.

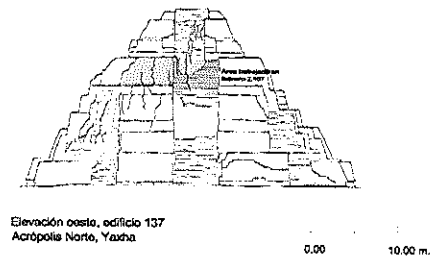
3. Se supervisó los trabajos de restauración del edificio 137 en la Acrópolis Norte de Yaxha, en donde se trabajó en la escalinata central en la fachada oeste a la altura de los cuerpos No. 5 y No. 6 además de los trabajos en la estabilización del sexto cuerpo entre la escalinata norte y la central. Se logró estabilizar aproximadamente 30 m<sup>2</sup> entre el muro del talud y la escalinata.

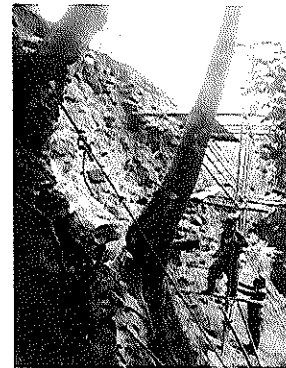
4. Se supervisaron los trabajos de restauración en el edificio B-24 del sitio arqueológico Naranjo en donde se completó la liberación de 55 m<sup>2</sup> de muro desde el lateral oeste del aparente límite de la escalinata hasta la esquina noroeste, además, se estabilizó 15 m<sup>2</sup> del área liberada recalzando volúmenes faltantes en el muro.

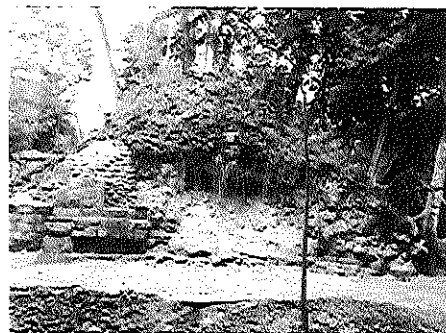
5. Se supervisó los trabajos de restauración en el edificio A-3 en la Acrópolis Oeste del sitio arqueológico Naranjo en donde se trabajó la restauración de 10m<sup>2</sup> de facha reintegrando parte de la piedra de muro que se conservó.

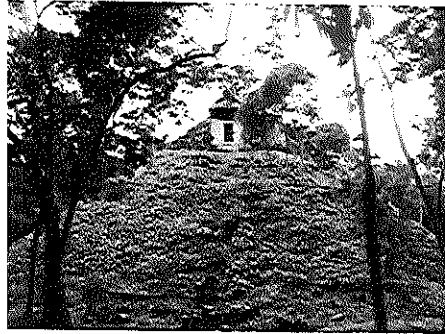
6. Se supervisó los trabajos de restauración en el cuerpo norte superior del edificio B-18 en el sitio arqueológico Naranjo y como parte del proceso se removió 40 m<sup>2</sup> de material de escombros liberando los rasgos arquitectónicos que aún se conservan en esta parte del edificio.
