Guatemala, 31 de marzo de 2017  
Informe 03-2017

De la manera más atenta me dirijo a usted con el propósito presentarle mi informe de actividades mensuales conforme a lo estipulado en el **Contrato Administrativo por Servicios Profesionales Número 1118-2017**, aprobado mediante el **Acuerdo Ministerial Número 34-2017** correspondiente al mes de **Marzo** del presente año y para el cobro de mis honorarios estoy presentando la Factura Serie "A" y correlativo 00060.

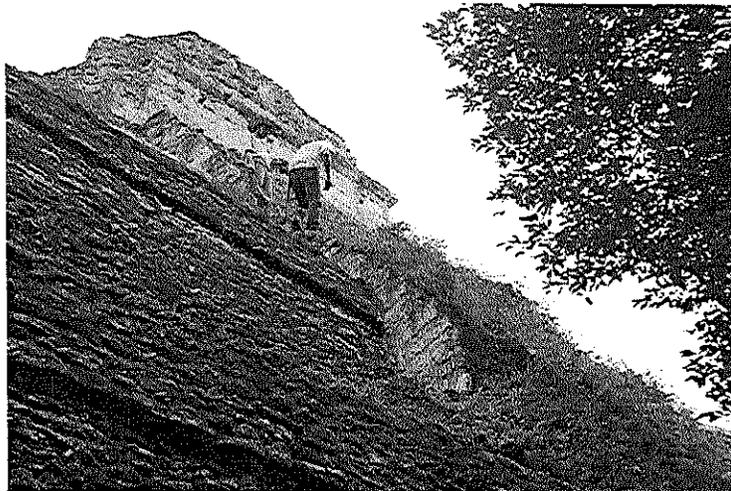
*Foto 1. Edificio 216, Acrópolis Este, Yaxha*

1. En la Acrópolis Este se llevaron a cabo trabajos de limpieza, desyerbe y chapeo en sus diversas fachadas y cuerpos constructivos, realizando asimismo barrido de los cuerpos constructivos a fin de evitar la acumulación de agua y prevenir el crecimiento descontrolado de la vegetación que ponga bajo riesgo la integridad de la fachada. Entre tanto, en el Edificio 218 se puso atención a los muros con estuco realizando una aplicación de agua de cal por medio de una bomba fumigadora para mantener sus niveles de hidratación y mitigar los efectos de la microflora. En total se abarcaron 2240 m<sup>2</sup>.

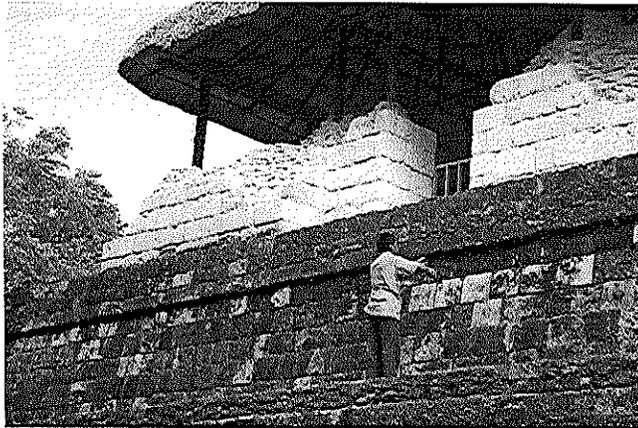
*Foto 2. Desyerbe en Edificio 134 y basamento, Acrópolis Norte, Yaxha*

2. En la Acrópolis Norte se realizaron principalmente trabajos de limpieza y barrido de basura orgánica, así como desyerbe y chapeo en sus edificios 134, 142, 144, 145 y 147. Ello incluyó en el caso de estos dos últimos la atención al patio ubicado entre sus estructuras. Del mismo modo se verificó el estado de conservación a fin de prevenir desprendimientos que pudieran poner bajo riesgo tanto a las estructuras como al público visitante. En total se alcanzaron 4500 m<sup>2</sup>.

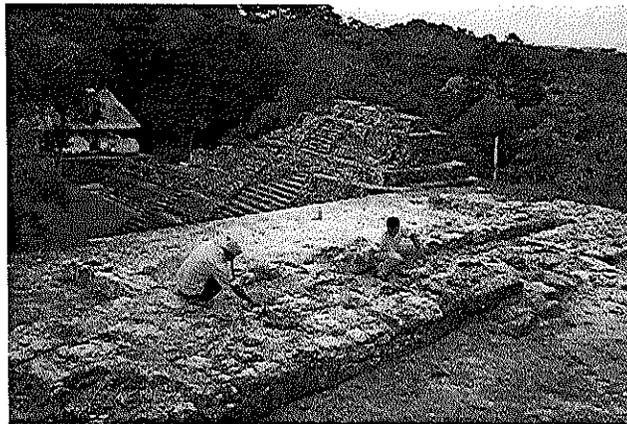
*Foto 3. Desyerbe en Edificio 142, Acrópolis Norte, Yaxha*

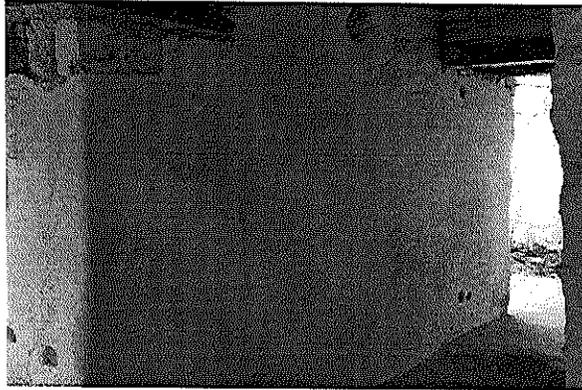
*Foto 4. Sección de muro con grafitos, Edificio 376, Acrópolis Sur, Yaxha*

3. En la Acrópolis Sur se concentraron los trabajos en aplicación de agua de cal a los muros con estuco ubicados en sus edificios 389 y 375. Este último exige atención especial dada la presencia de grafitos con escenificaciones de la época prehispánica. De tal modo se espera mitigar el surgimiento y proliferación de cianobacterias. En total se abarcaron 6448 m<sup>2</sup>.

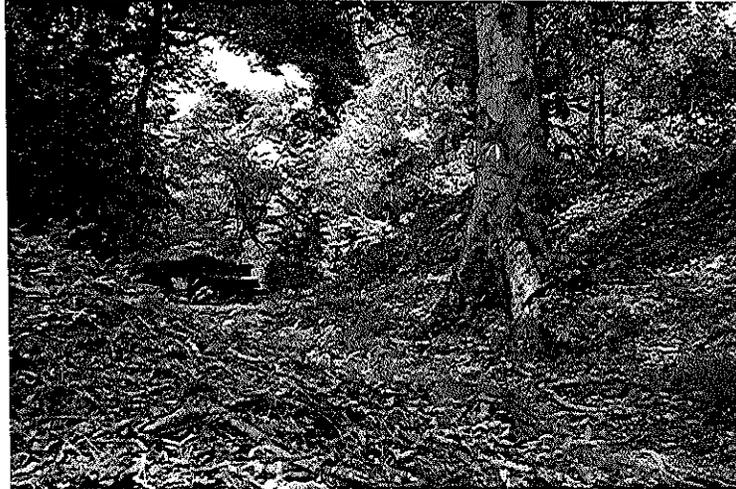
*Foto 6. Grupo Residencial Oeste, Yaxha, vista parcial del área de plaza*

5. El Grupo Residencial Oeste suele adolecer de un considerable volumen de hojas además de una fuerte proliferación de maleza, por lo que se hizo necesario un amplio barrido y remoción de brotes de vegetación en el área de plaza comprendiendo los edificios 103 al centro, 109 al oeste y la sección expuesta del basamento. En total se alcanzaron 1064 m<sup>2</sup>.

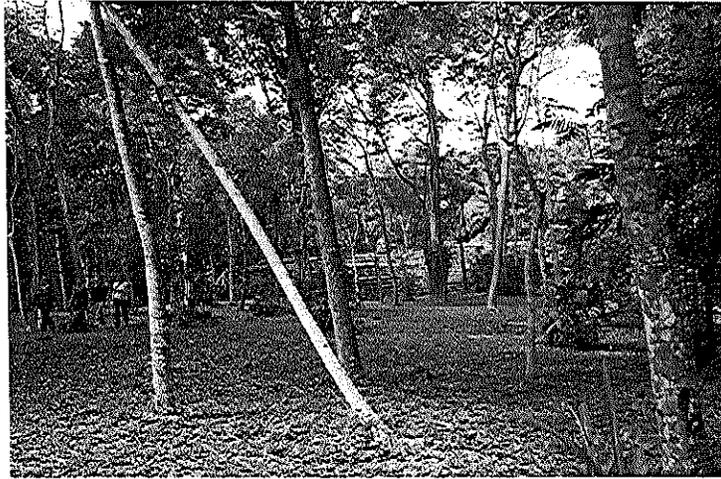
*Foto 8. Plaza B con el Edificio 90 al fondo*

7. En la Plaza B se realizaron trabajos de limpieza de maleza, así como desyerbe y chapeo en torno al Edificio 90, el cual fue objeto de una observación detallada para prevenir desprendimientos de bloques o grietas. En total se abarcaron 85m<sup>2</sup>.

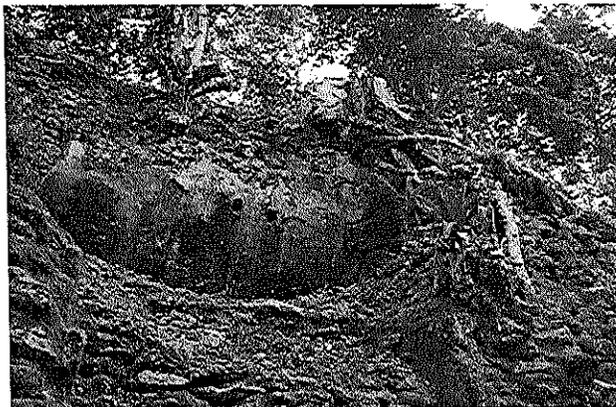
11. Se llevó a cabo una visita de campo al sitio arqueológico Nakum con el fin de realizar un diagnóstico y documentación del estado de conservación de su arquitectura y escultura expuestas, principalmente en el sector sur del lugar. Con el documento resultante se espera brindar los insumos necesarios a la administración del parque para la realización de las gestiones que se consideren convenientes a fin de contar con los recursos necesarios para tomar las acciones que contribuyan a su conservación.

*Foto 12. Bóveda ubicada en el Edificio D, lado Norte, Nakum*

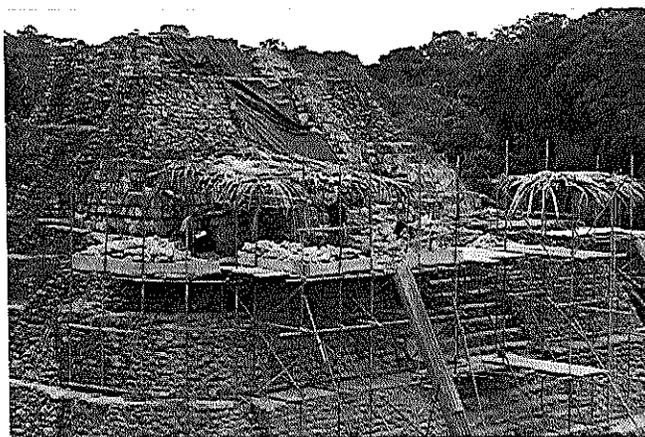
12. En el Edificio 137 los trabajos se encuentran avanzando en la fachada Oeste a la altura del cuarto cuerpo, donde se ha detectado y documentado una sección de escalinata y parte de un muro en talud de la subestructura. Por parte de la administración se continúa brindando el apoyo de acuerdo a los recursos disponibles, con el vehículo para el traslado de los materiales, así como insumos adicionales.

*Foto 15. Vista de los trabajos en la fachada Oeste, Edificio 137, Yaxha*
