Guatemala, 28 de abril de 2017  
Informe 04-2017

De la manera más atenta me dirijo a usted con el propósito presentarle mi informe de actividades mensuales conforme a lo estipulado en el **Contrato Administrativo por Servicios Profesionales Número 1118-2017**, aprobado mediante el acuerdo ministerial **Número 34-2017** correspondiente al mes de **Abril** del presente año y para el cobro de mis honorarios estoy presentando la Factura Serie "A" y correlativo 00061.

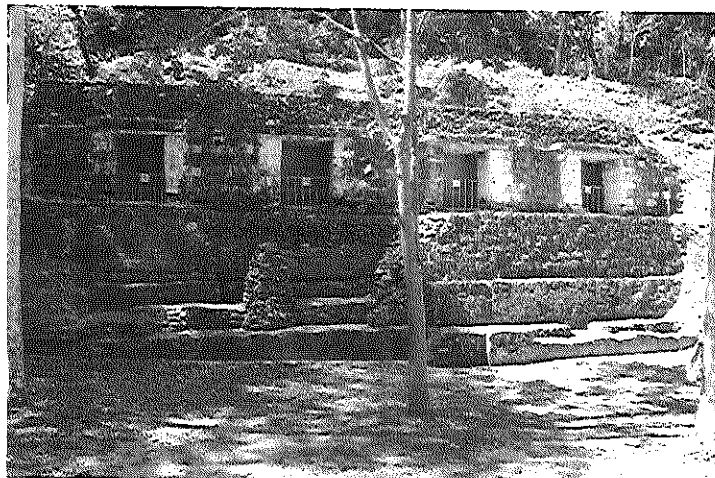
Foto 1. Edificio 389, Acrópolis Sur, Yaxha

1. En el edificio 389 de la Acrópolis Sur se llevaron a cabo trabajos de limpieza y consolidación de muros y estuco, haciendo aplicación de agua de cal en su muro, además de trabajos de limpieza de maleza en su fachada norte y el basamento. Entre tanto, en el Edificio 375 del mismo conjunto se aplicó agua de cal, tratamiento con el que se espera que las superficies estucadas mantengan niveles adecuados de hidratación, contribuyendo a su conservación. En total se abarcaron 1844 m<sup>2</sup>.

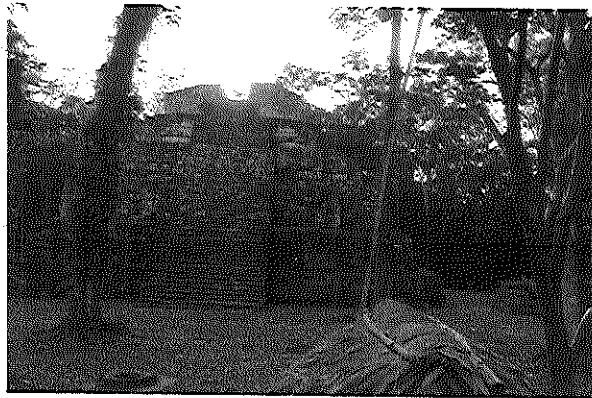
*Foto 3. Edificio 1, Grupo Maler, Yaxha*

2. Se llevaron a cabo trabajos de limpieza de maleza y desyerbe en el Edificio 1 del Grupo Maler. De modo adicional se realizó una observación detallada de su estado de conservación para prevenir el surgimiento de grietas o bien desprendimientos de bloques de piedra. En total se alcanzaron 4500 m<sup>2</sup>.

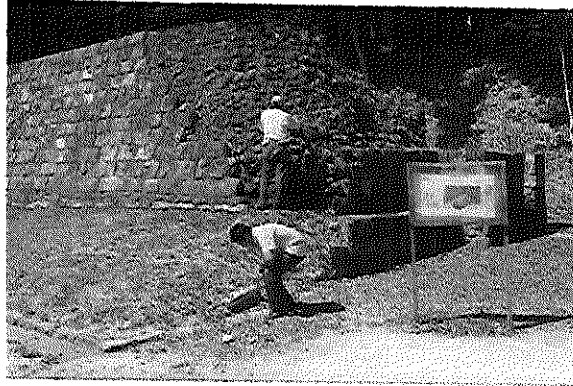
3. En el Juego de Pelota 1 se efectuó una limpieza de maleza y remoción de brotes de maleza ocurrido en distintos puntos de sus dos estructuras y tienden a proliferar. Junto a ello se ha proseguido con un monitoreo de las grietas que surgen a fin de tomar acciones correctivas con carácter inmediato. En total se abarcaron 1472 m<sup>2</sup>.

*Foto 4. Limpieza de maleza, Juego de Pelota 1, Yaxha*

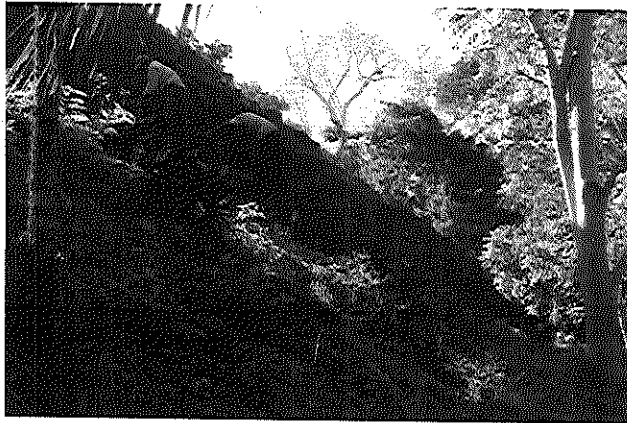
*Foto 5. Fachada Oeste, Edificio 152, Plaza C, Yaxha*

4. En el Edificio 152 de la Plaza C se atendió la proliferación de hierba y maleza que surge en las juntas de los bloques de fachada y piedra de embono, además de chapeo en su área circundante. En total se alcanzaron 7080 m<sup>2</sup>.

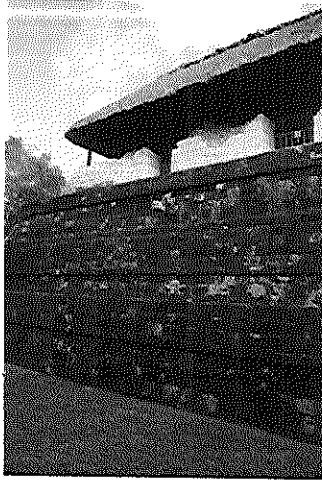
*Foto 6. Basamento Sur y Edificio 134, Acrópolis Norte, Yaxha*

5. La Acrópolis Norte recibió una importante atención durante el presente mes, dada la cantidad de elementos arquitectónicos expuestos. De tal modo, se realizó limpieza, desyerbe y chapeo en los edificios 134, 142, 144 y el basamento en sus fachadas Oeste y Sur. Es conveniente indicar que, dado el alto volumen de visitación turística a causa de la semana santa, debió observarse con detalle cada construcción a fin de prevenir desprendimientos que no sólo pongan bajo riesgo su integridad, así como del público visitante. En total se alcanzaron 23144 m<sup>2</sup>.

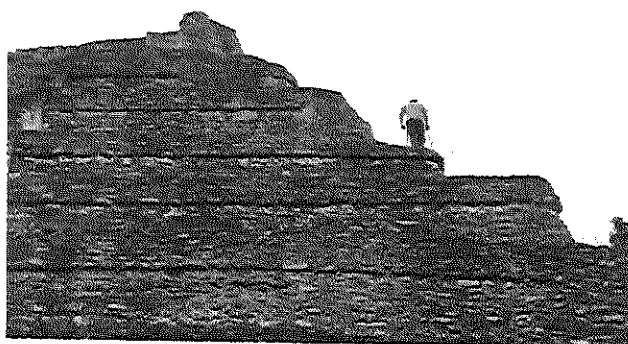
*Foto 9. Edificio 216, Acrópolis Este, Yaxha*

6. En el Edificio 216 de la Acrópolis Este se ejecutaron actividades de limpieza de maleza y chapeo, además de barrido en las plataformas de sus cuerpos constructivos a fin de permitir la evacuación del agua. En total se abarcaron 2960 m<sup>2</sup>.

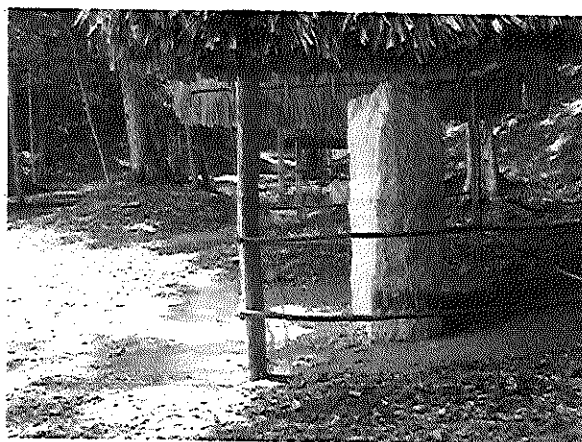
*Foto 10. Estela 4, Plaza C, Yaxha*

7. Se realizaron trabajos de limpieza mecánica de 19 estelas y siete altares de Yaxha, aplicando tratamiento con agua de cal en las estelas con talla 4, 11, 31 y 13.

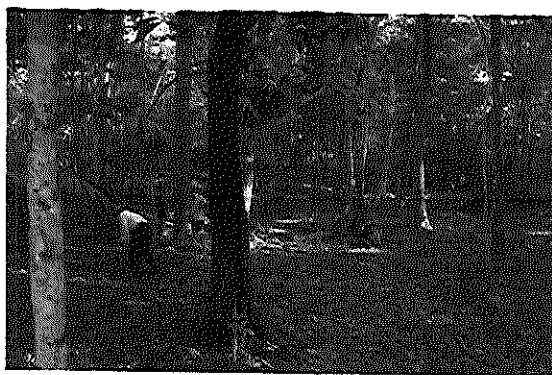
*Foto 15. Área de plaza, La Poza Maya*

10. Dentro del programa de monitoreo y mantenimiento de sitios se visitó el sitio La Poza Maya. Los trabajos comprendieron chapeo en plazas, verificación general del estado de conservación, así como realización de procesos de limpieza y conservación preventiva de muros con estuco y apuntalamiento de muros en su Edificio 1. Se abarcaron 27600 m<sup>2</sup>.

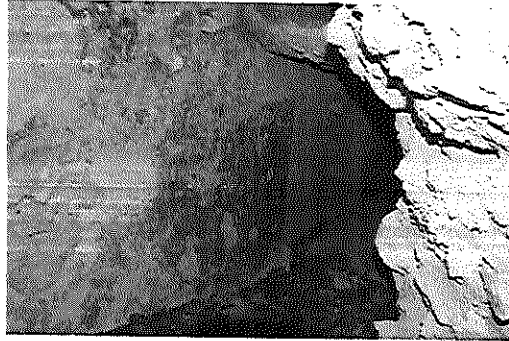
*Foto 16. Muro con estuco que presenta pintura, el cual fue objeto de trabajos de conservación preventiva, Edificio 1, La Poza Maya*

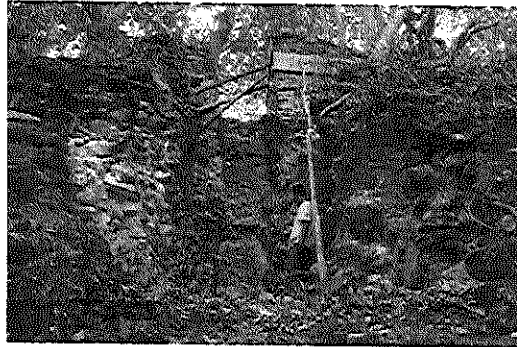
*Foto 17. Muros apuntalados, Edificio 1, La Poza Maya*

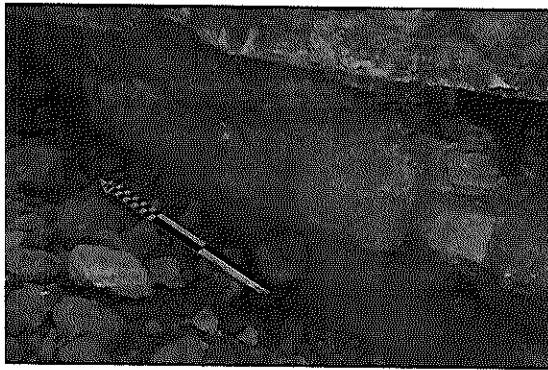
12. En el Edificio 137 se ha proseguido avanzando con los sondeos en su fachada Oeste a la altura del cuarto cuerpo, así como el piso superior del quinto cuerpo, lo que ha permitido conocer el estado del relleno de la restauración efectuada durante la pasada década y su relación con los elementos originales. Por parte de la administración se continúa brindando el apoyo de acuerdo a los recursos disponibles, con el vehículo para el traslado de los materiales, así como insumos adicionales.

Foto 19. Superposición de bloques de la restauración sobre material original, Edificio 137, Yaxha
