De la manera más atenta me dirijo a usted con el propósito de presentarle mi informe de actividades mensuales conforme a lo estipulado en el Contrato Administrativo por servicios Técnico Profesionales Número 1056-2017, aprobado mediante Acuerdo Ministerial Número 34-2017, correspondiente al mes de abril del presente año, y para el cobro de mis honorarios estoy presentando la factura Serie B número correlativo 000091.

Actividades Realizadas:

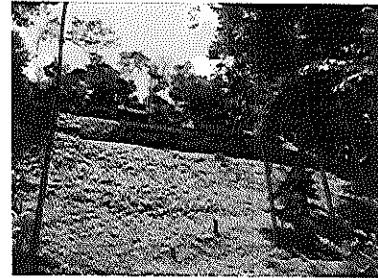
1. Se supervisó los trabajos de limpieza general en toda la infraestructura existente en el campamento del MICUDE en Naranjo.
2. Se supervisaron los trabajos de limpieza y control de vegetación en aproximadamente 8 hectáreas en el área monumental del sitio arqueológico Naranjo.

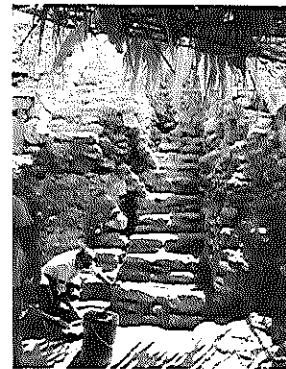
3. Se supervisó los trabajos de restauración del edificio 137 en la Acrópolis Norte de Yaxha, en donde se trabajó en la escalinata central en la fachada oeste a la altura de los cuerpos No. 6 y No.9 en donde se hacen trabajos de remoción de material suelto preparando el área para la reintegración de los volúmenes perdidos. Se logró estabilizar aproximadamente 15 m² de su arquitectura.

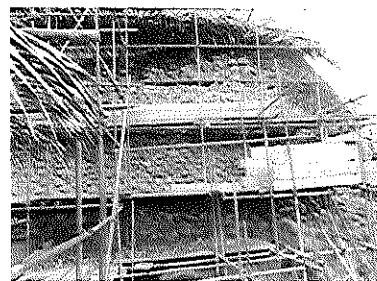
4. Se supervisaron los trabajos de restauración en el edificio B-24 del sitio arqueológico Naranjo en donde se trabajó en la estabilización de 20 m² del área liberada recuperando volúmenes faltantes en el muro del talud.

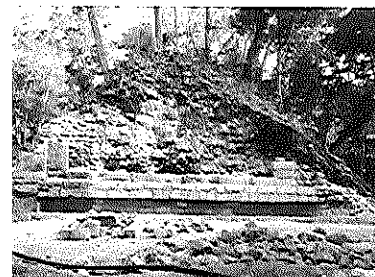
5. Se supervisó los trabajos de restauración en el edificio A-3 en la Acrópolis Oeste del sitio arqueológico Naranjo en donde se trabajó la restauración de 10 m² de fachada reintegrando parte de la piedra de muro que se conservó.

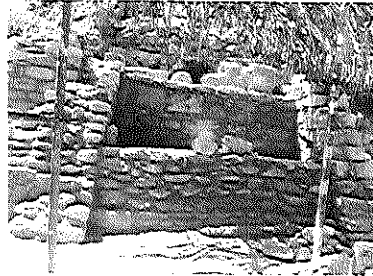
6. Se supervisó los trabajos de restauración en el cuerpo norte superior del edificio B-18 en el sitio arqueológico Naranjo y como parte del proceso se trabajó en la estabilización de 25 m² de muros en la fachada norte lado este de los taludes liberados.
