Guatemala, 31 de mayo de 2017  
Informe 05-2017

Parque Nacional Yaxha-Nakum-Naranjo

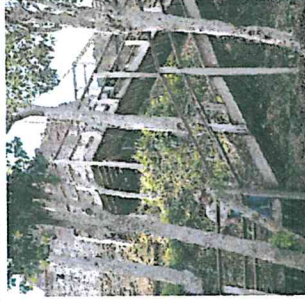
1. En la Acrópolis Este los trabajos fueron diversos. En primer lugar, se continuó con el proceso de corte de ramas de árboles principalmente de ramón para prevenir crecimientos descontrolados que pongan bajo riesgo las estructuras y limiten la lectura del paisaje urbanístico del conjunto y el sitio. En segundo lugar, en el Edificio 216 se efectuó una limpieza y consolidación de muros y estuco a través de la aplicación de agua de cal para fines de hidratación y despeje de las cavidades que conforman los drenajes ubicados hacia los muros de fachada; adicionalmente se barrieron los pisos de los cuerpos constructivos para evitar que la tierra y la basura orgánica provoque acumulación de agua. En total se abarcaron 13242 m<sup>2</sup>.

Foto 1. Control de la vegetación, Acrópolis Este, Yaxha

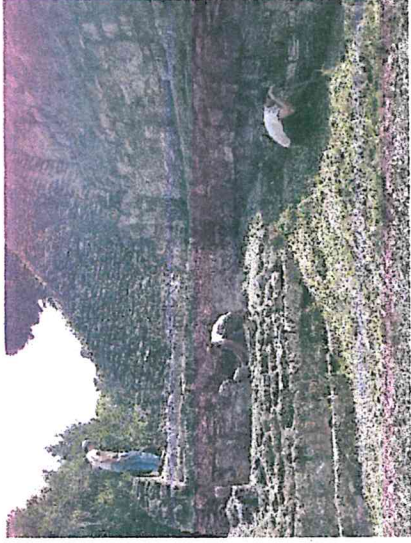
*Foto 2. Limpieza de maleza y pisos en el Edificio 216, Acrópolis Este, Yaxha*

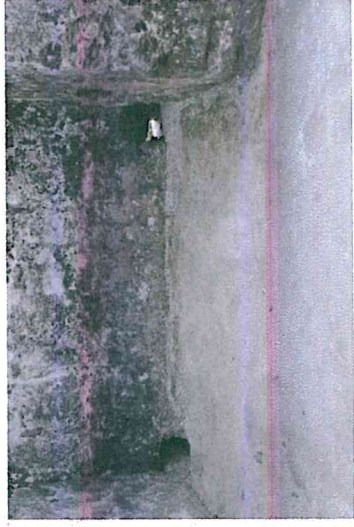
*Foto 3. Cavidades para drenaje despejadas, cámara oeste, Edificio 216, Acrópolis Este, Yaxha*

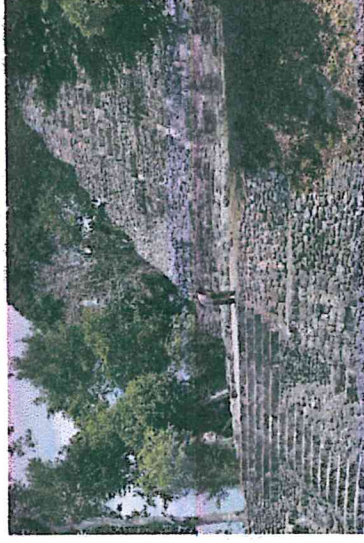
2. En la Acrópolis Norte se efectuaron trabajos de limpieza de maleza y barrido de basura orgánica en los edificios 134, 142, 144, 145 y 147 así como en el Basamento Oeste. De modo adicional, en el Edificio 142 se reintegraron bloques recién desprendidos. En total se alcanzaron 14408 m<sup>2</sup>.

*Foto 1. Trabajos en el Edificio 142, Acrópolis Norte, Yaxha*

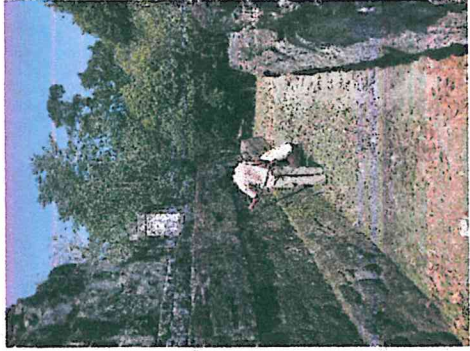
*Foto 2. Limpieza de maleza, edificios 145 y 147, Acrópolis Norte, Yaxha*

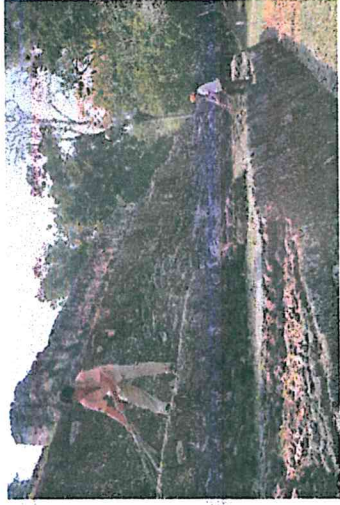
*Foto 3. Barrido en el Basamento Oeste, Acrópolis Norte, Yaxha*

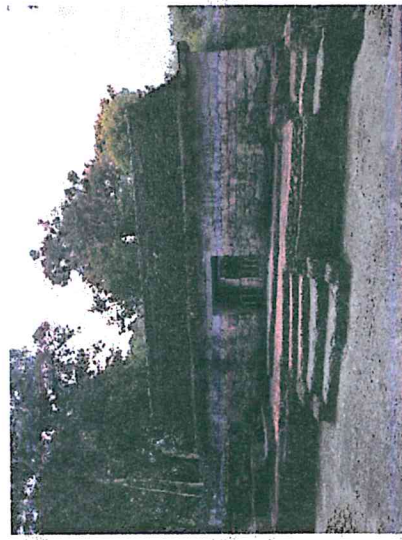
*Foto 4. Edificio 375, Acrópolis Sur, Yaxha*

3. En la Acrópolis sur se realizaron trabajos de conservación a los muros con estuco mediante la aplicación de agua de cal. Asimismo, las áreas que presentaban maleza en el Edificio 375 fueron atendidas. En total se abarcaron 2336 m<sup>2</sup>.

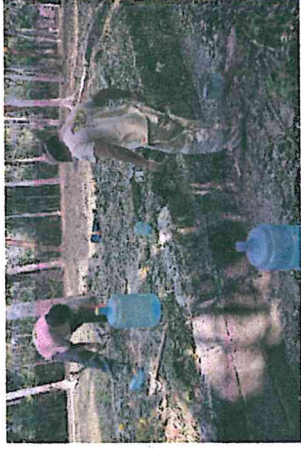
4. En la Calzada Blom se procedió a reintegrar bloques que se habían desprendido en sus parapetos Este y Oeste, efectuando una limpieza del relleno y remoción de raíces. En total se alcanzaron 219 m<sup>2</sup>.

Foto 6. Proceso de reintegro de bloques desprendidos, parapeto Oeste, Calzada Blom, Yaxha

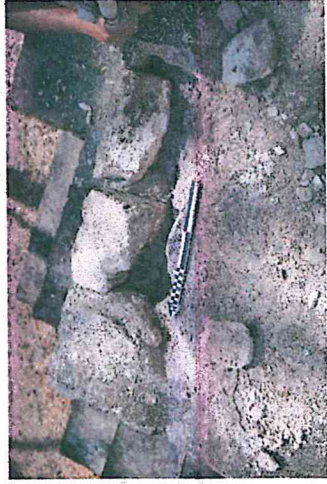
5. En el Grupo Maler se llevó a cabo la limpieza, remoción de raíces y resane de grietas que se produjeron recientemente en la esquina Noreste de los cuerpos segundo y tercero del Edificio 1. Asimismo, en los edificios 2, 3, 4, 6 y el Basamento Oeste se realizó una limpieza de maleza. En total se alcanzaron 8579 m<sup>2</sup>.

Foto 7. Limpieza y resane de grietas, Edificio 1, Grupo Maler, Yaxha

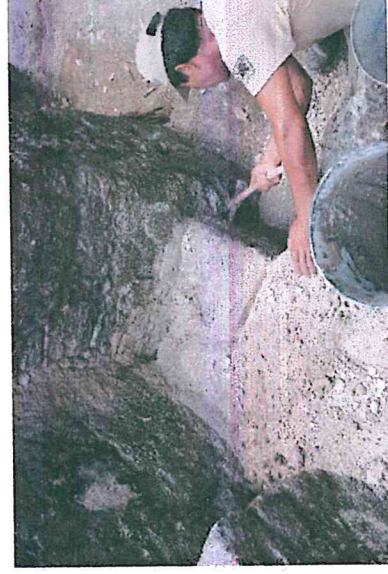
6. En el Grupo Residencial Oeste se realizó una limpieza y resane de una grieta que corre de norte a sur en el Edificio 109, además de efectuar un barrido general en el área de plaza. En total se abarcaron 4203 m<sup>2</sup>.

*Foto 8. Proceso de limpieza de una grieta para su posterior resane, Edificio 109, Grupo Residencial Oeste, Yaxha*

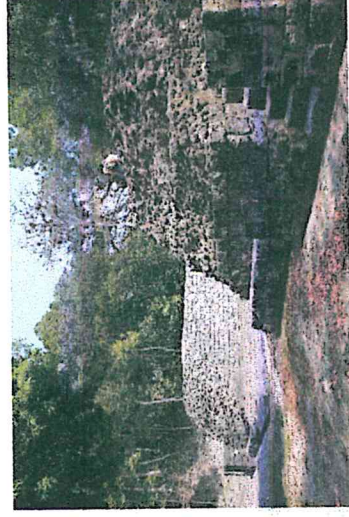
*Foto 9. Juego de Pelota 1, Yaxha*

7. En el Juego de Pelota 1 se llevaron a cabo trabajos de limpieza de maleza. Además, se efectúa un monitoreo periódico de una serie de grietas que surgieron en los edificios que componen dicho conjunto para su atención oportuna cuando así sea necesario. En total, se abarcaron 3600 m<sup>2</sup>.

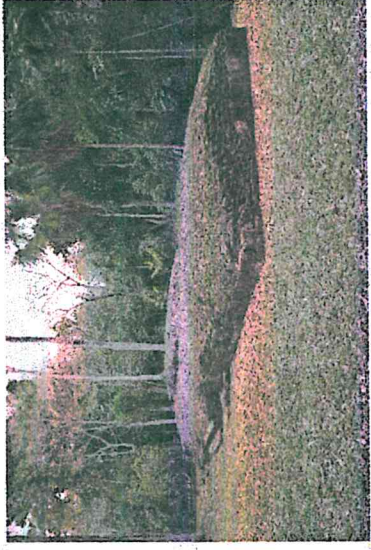
*Foto 10. Edificio 160, Plaza A, Yaxha*

8. En el Edificio 160 de la Plaza A se llevaron a cabo actividades de chapeo y limpieza. Se verificó asimismo que no presentara desprendimientos o grietas. En total, se abarcaron 1472 m<sup>2</sup>.

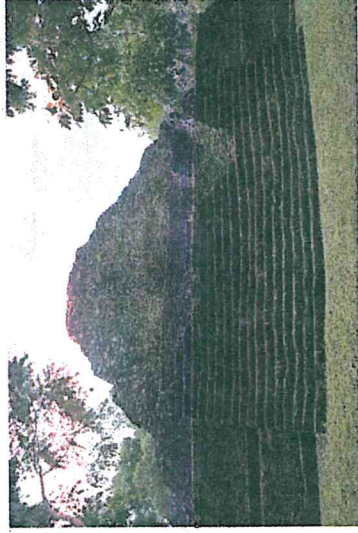
*Foto 11. Edificio 152, Plaza C, Yaxha*

9. En el Edificio 152 de la Plaza C se reintegraron bloques de fachada que se habían desprendido. Ello permite que mantenga su integridad estructural y de fachada.

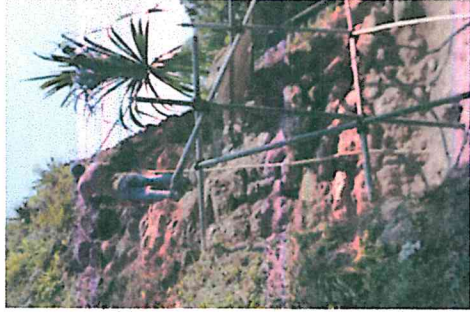
14. En el Edificio 137 se ha proseguido con los sondeos en sus cuerpos superiores, encontrando diferencias marcadas entre la estratigrafía original y la capa de material agregado por la restauración. Del mismo modo se están realizando sondeos en la esquina Sureste a la altura del segundo cuerpo. Por parte de la administración se mantiene el apoyo para la realización de los trabajos coordinados con DECORSIAP, incluyendo insumos y el vehículo para el traslado de los materiales de trabajo.

Foto 16. Sondeos en la esquina Sureste, segundo cuerpo, Edificio 137, Acrópolis Norte, Yaxha
