Guatemala, 31 de mayo 2017.
Informe 05-2017

Actividades Realizadas:

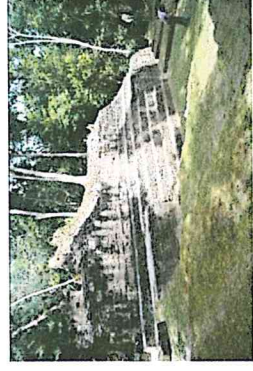
2. Se supervisaron los trabajos de limpieza y control de vegetación en aproximadamente 10 hectáreas en el área monumental del sitio arqueológico Naranjo.

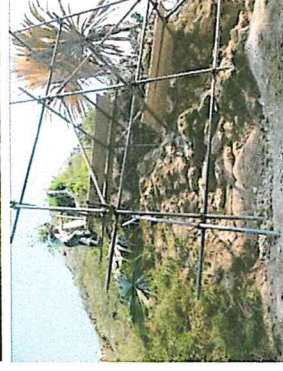
3. Se supervisó los trabajos de restauración del edificio 137 en la Acrópolis Norte de Yaxha, en donde se trabajó en la esquina sureste fachada sur haciendo sondeos para determinar cuáles son condiciones del relleno constructivo en esta parte del edificio.

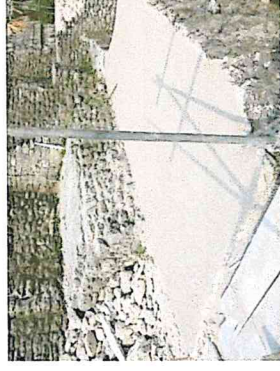
Se Fundió 20 m² de piso sobre la plataforma este del cuarto cuerpo, trabajo hecho con pedrín y mezcla hecha a base de cal.

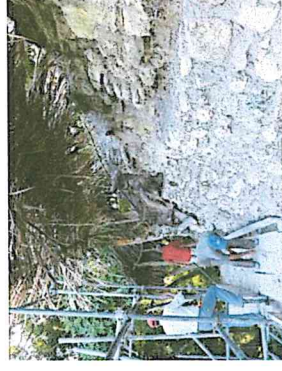
4. Se supervisaron los trabajos de restauración en el edificio B-24 del sitio arqueológico Naranjo en donde se trabajó en la estabilización de 13 m² del área liberada recuperando volúmenes faltantes en el muro del talud.

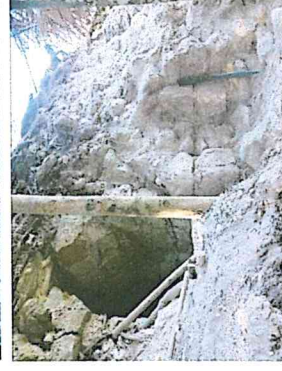
- Se supervisaron los trabajos de remoción de material suelto sobre los muros en 40 m² alrededor del recinto en la parte superior de la pirámide en la fachada norte.

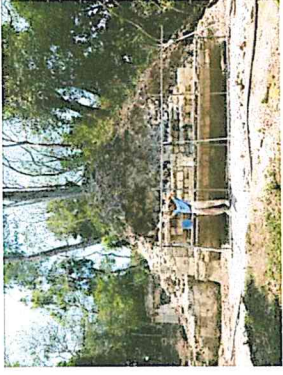
5. Se superviso los trabajos de restauración en el edificio A-3 en la Acrópolis Oeste del sitio arqueológico Naranjo en donde se trabajó la restauración de 10 m² de facha en donde se esta insinuando la existencia de relieves tomando en cuenta la evidencia encontrada para dar sus proporciones y la existente en la fachada opuesta.

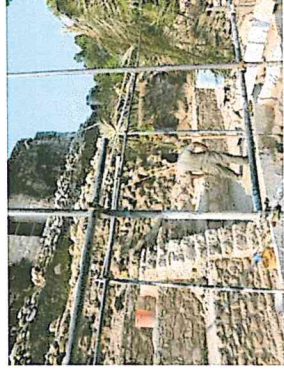
6. Se superviso los trabajos de restauración en el cuerpo norte superior del edificio B-18 en el sitio arqueológico Naranjo y como parte del proceso se trabajó en la estabilización de 20 m² de muros en la fachada norte lado este de los taludes liberados.
