Licenciada
Gladys Elizabeth Palala Gálvez
Viceministra del Patrimonio Cultural y Natural
Su Despacho.

De la manera más atenta me dirijo a usted con el propósito de presentarle mi informe de actividades mensuales conforme a los estipulado en el Contrato Administrativo por servicios Técnicos Número 1056-2017, aprobado mediante Acuerdo Ministerial Número 34-2017, correspondiente al mes de junio del presente año, y para el cobro de mis honorarios estoy presentando la factura Serie B número correlativo 000093.

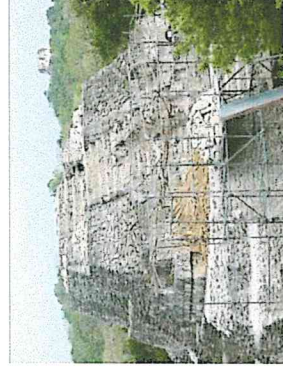
3. Se supervisó los trabajos de restauración del edificio 137 en la Acrópolis Norte de Yaxha, en donde se trabajó en la restauración de 10m². De escalinatas centrales en la fachada oeste a la altura del sexto cuerpo.

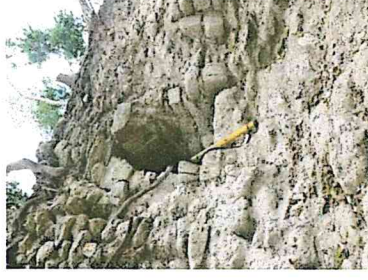
4. Se supervisaron los trabajos de restauración en el edificio B-24 del sitio arqueológico Naranjo en donde se trabajó en la limpieza, remoción de raíces que están dañando la bóveda del recinto que se encuentra en la parte superior en la fachada norte, se estabilizó un área equivalente a los 15m².

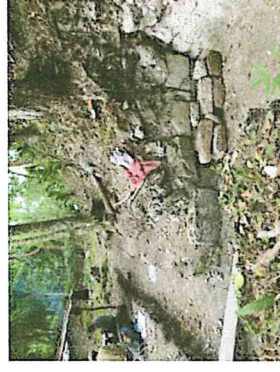
5. Se supervisó los trabajos de restauración en el edificio A-1 en la Acrópolis Oeste del sitio arqueológico Naranjo en donde se completó la liberación del muro en el extremo norte de la fachada oeste y se restauró 8 m² de muros.

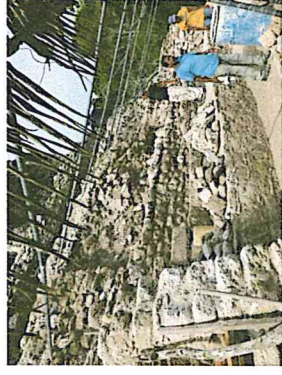
6. Se superviso los trabajos de restauración en el último cuerpo fachada norte del edificio B-18 en el sitio arqueológico Naranjo y como parte del proceso se trabajó en estabilizan núcleos y se restauró 22 m² de fachada.
