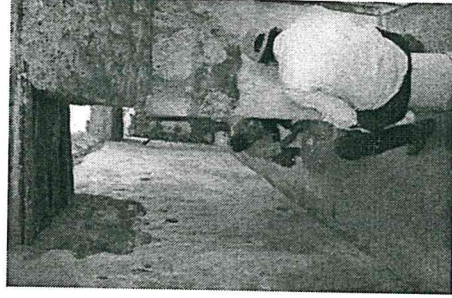
Foto 1. Limpieza de estuco, Edificio 218, Acrópolis Este, Yaxha

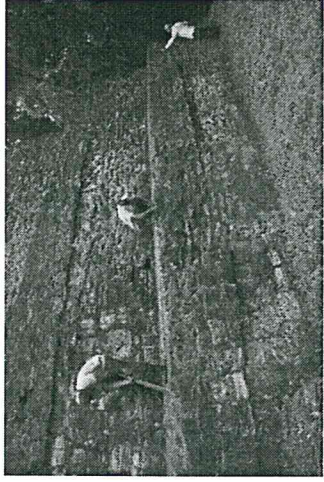
Foto 2. Limpieza, desyerbe y chapeo, Edificio 216, Acrópolis Este, Yaxha

1. En la Acrópolis Este se efectuaron trabajos de conservación preventiva consistentes en limpieza, desyerbe y chapeo de maleza y barrido de basura orgánica en el Edificio 216. se ha puesto atención al barrido de las plataformas de los cuerpos constructivos para prevenir la acumulación de agua -dada la presencia de lluvia-. en segundo lugar se llevó a cabo una limpieza y consolidación de muros con estuco para controlar el crecimiento y proliferación de microflora. En total se abarcaron 8285.75 m².

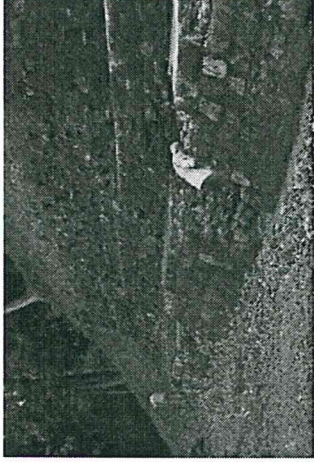
Foto 3. Limpieza de maleza, Basamento Oeste, Yaxha

2. En la Acrópolis Norte se orientaron los trabajos de conservación hacia el Edificio 134 y el Basamento Oeste, donde se efectuó limpieza de maleza. En total se abarcaron 4112 m².

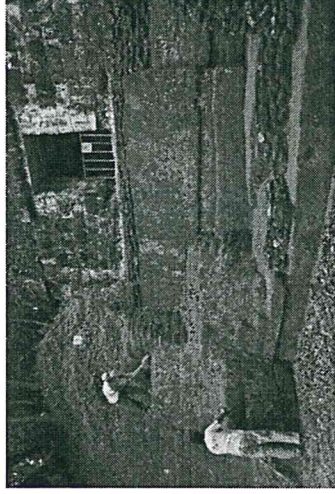
Foto 4. Limpieza de maleza, Edificio 389, Acrópolis Sur, Yaxha

3. En los Edificios 375 y 389 de la Acrópolis Sur se desarrollaron actividades consistentes en limpieza, desyerbe y chapeo así como aplicación de un proceso de limpieza húmeda en sus cámaras incluyendo agua de cal. En total se abarcaron 912.8 m².

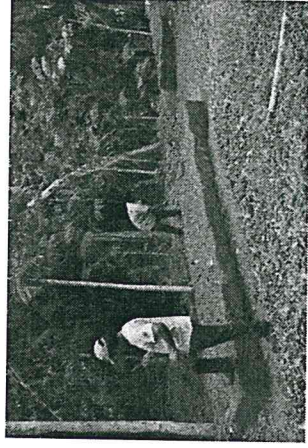
Foto 6. Parapeto Este, Calzada Blom, Yaxha

4. Se ejecutaron trabajos de control de maleza en los parapetos Este y Oeste que componen la Calzada Blom, barriendo sus laterales para buscar su preservación visual y su buen estado de conservación. Se verificó que no presentara desprendimientos de bloques de fachada o piedra de embono para mantener su integridad. En total se alcanzaron 2410 m².

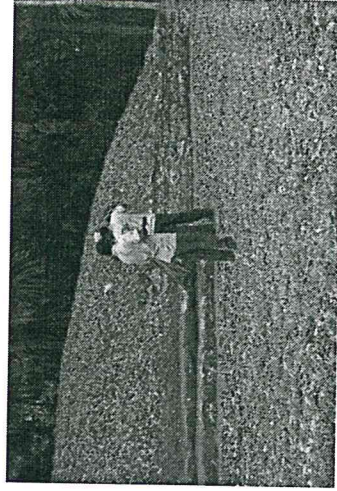
Foto 8. Limpieza de maleza, Edificio 3, Grupo Maler, Yaxha

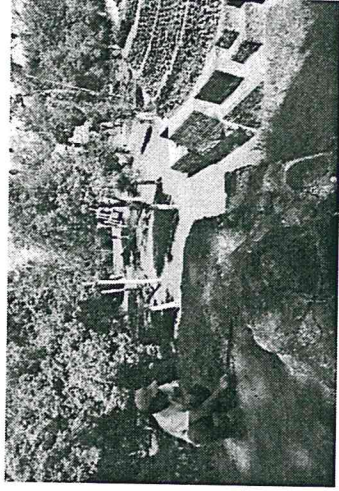
Foto 9. Limpieza de maleza, Edificio 6, Grupo Maler, Yaxha

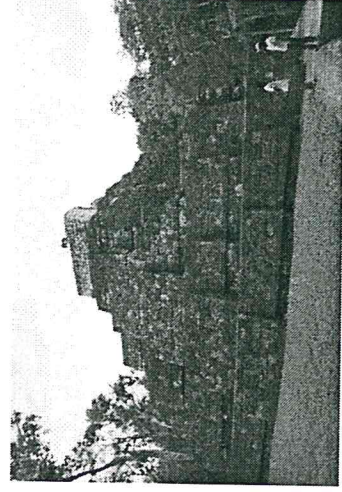
Foto 10. Limpieza de maleza, Edificio 1, Grupo Maler, Yaxha

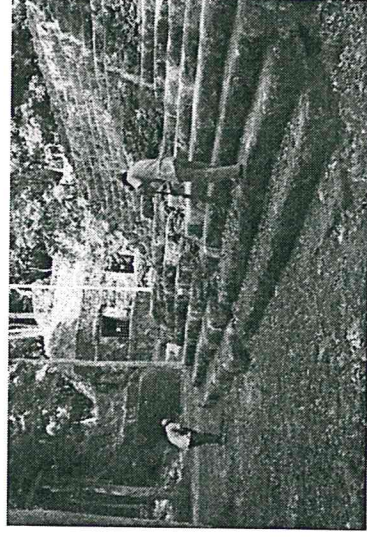
7. El Juego de Pelota I, fue objeto de trabajos de conservación preventiva consistentes en limpieza de la vegetación que surge y prolifera continuamente. Asimismo, se está monitoreando una grieta que ha surgido en el Edificio 396 de dicho conjunto. Se abarcaron en total 1564 m².

Foto 12. Limpieza de vegetación, Edificio 396, Juego de Pelota I, Yaxha

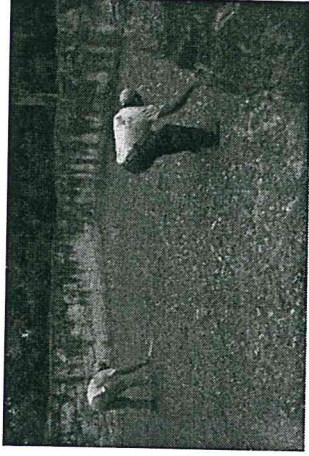
8. En la Plaza A se desarrollaron actividades de limpieza, desyerbe y chapeo en sus edificios 260 y 261. Se verificó que no presentarían grietas o desprendimientos de bloques o embono que comprometieran su integridad. En total se abarcaron 1616 m².

Foto 13. Chapeo en el Edificio 261, Plaza A, Yax'ha

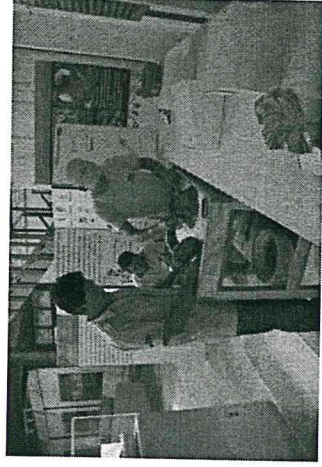
Foto 17. Proceso de conservación preventiva de las piezas del museo

11. Se llevó a cabo una limpieza general del museo de sitio del parque, que consistió en un proceso de conservación preventiva a sus piezas expuestas para eliminación de sales y otros elementos que los ponen bajo riesgo. A la vez se realizaron reparaciones a las vitrinas que resguardan dichas piezas, cuyas partes -conformadas por planchas de acrílico- habían sufrido algunos desprendimientos.

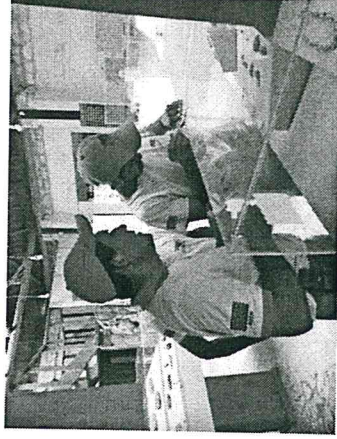
Foto 18. Reparación de vitrinas del museo

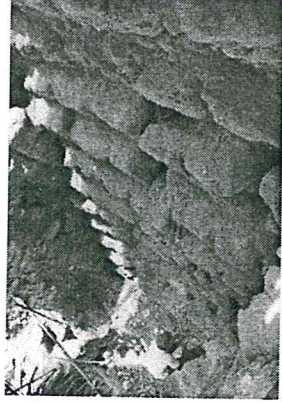
Foto 19. Sección de escalinata, fachada Oeste, Edificio 137, Acrópolis Norte, Yaxha
