Guatemala, 29 de septiembre de 2017
Informe 09-2017

De la manera más atenta me dirijo a usted con el propósito presentarle mi informe de actividades mensuales conforme a lo estipulado en el **Contrato Administrativo por Servicios Profesionales Número 1118-2017**, aprobado mediante el acuerdo ministerial **Número 34-2017** correspondiente al mes de septiembre del presente año y para el cobro de mis honorarios estoy presentando la Factura Serie "A" y correlativo 00069.

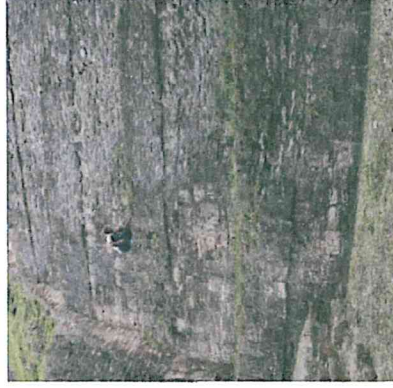
Foto 1. Limpieza de maleza, Edificio 216, Acrópolis Este, Yaxha

1. En el Edificio 216 de la Acrópolis Este se desarrollaron trabajos de limpieza de maleza y chapeo, removiendo la basura orgánica. Asimismo se puso atención a la escalinata junto a los pisos de los cuerpos para prevenir acumulación de agua a causa de las lluvias que aún están cayendo. En total se abarcaron 160 m².

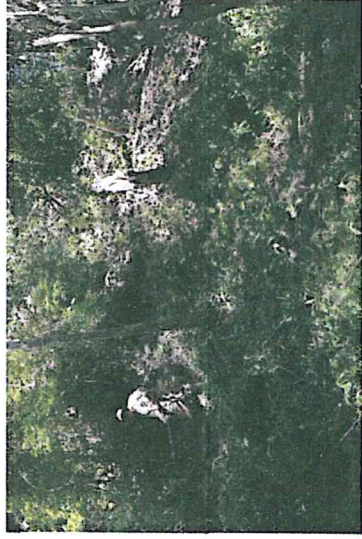
Foto 7. Trabajos de chapeo en El Pital

6. Como parte del programa de monitoreo y mantenimiento de sitios arqueológicos de este parque se visitó el sitio El Pital, el cual se distingue por su complejidad arquitectónica. Parte del trabajo implicó despejar el camino vehicular de acceso, así como realización de chapeo, estimación del área con GPS, lacual asciende a 2.19 has, así como verificación del estado de conservación, lo que incluyó verificar que no se han presentado nuevos saqueos.

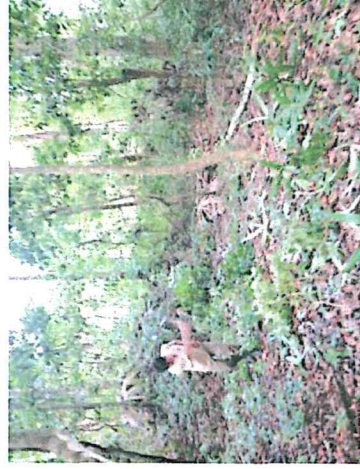
Foto 8. Limpieza de maleza en Kanajau

7. Dentro del programa de monitoreo y mantenimiento de sitios arqueológicos de este parque se visitó el sitio Kanajau, lugar localizado en la ZUM, dentro de la concesión Árbol Verde. El viaje en el vehículo tomó 1:20 hr hasta haber llegado a una laguna, mientras que enfrente, a unos 500 m (que lleva 15 min caminarlo), se encuentra el sitio en lo alto de un cerro. Las actividades consistieron en monitoreo del estado de conservación del sitio, donde no se observan saqueos recientes, sólo los ya reportados con anterioridad; chapeo que permitió liberar de maleza la plaza principal; determinación del área con ayuda del GPS que permitió determinar 2.0292 has. De

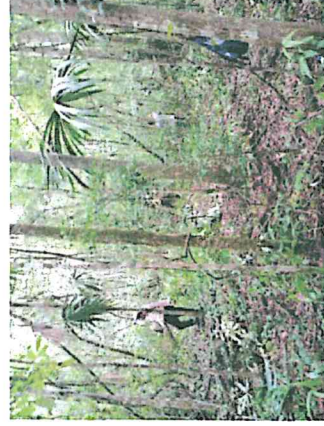
Foto 9. Trabajos de chapeo en Balam Chac

8. Como parte del programa de monitoreo y mantenimiento de sitios arqueológicos de este parque se visitó el sitio Balam Chac. Para ello se buscó y encontró un acceso practicable, localizando una laguna. Las actividades realizadas consistieron en monitoreo del estado de conservación del sitio, de donde se observó que no se han producido nuevos saqueos. Además, se realizó chapeo en la plaza principal; con ayuda del GPS fue posible conocer el área del sitio: 1.5604 has.

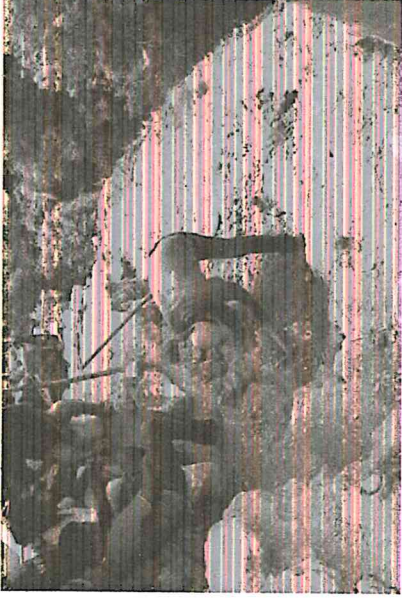
Foto 12. Trabajos de excavación en el cuerpo superior Edificio 137, Acrópolis Norte, Yaxha,

11. Se continúan los trabajos en la intervención del Edificio 137 en coordinación con DECORSIAP. Al momento se avanza en la escalinata principal en su fachada oeste, en tanto en los cuerpos superiores se está removiendo el material de relleno reciente. Por parte de la administración se sigue apoyando con el vehículo, equipo e insumos.
