Licenciada
Gladys Elizabeth Palala Gálvez
Viceministra del Patrimonio Cultural y Natural
Su Despacho.

De la manera más atenta me dirijo a usted con el propósito de presentarle mi informe de actividades mensuales conforme a los estipulado en el Contrato Administrativo por servicios Técnicos Número 1056-2017, aprobado mediante Acuerdo Ministerial Número 34-2017, correspondiente al mes de octubre del presente año, y para el cobro de mis honorarios estoy presentando la factura Serie B número correlativo 000097.

Actividades Realizadas:

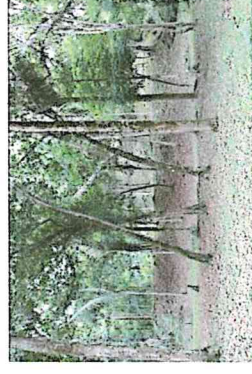
2. Se supervisaron los trabajos de limpieza y control de vegetación en aproximadamente 8 hectáreas en el área monumental del sitio arqueológico Naranjo, actividad que ayuda a la interpretación volumétrica de la ciudad.

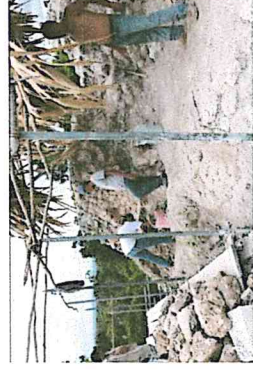
3. Se supervisaron los trabajos de restauración del edificio 137 en la Acrópolis Norte de Yaxha, en donde se trabajó en la recuperación del volumen removido en el último cuerpo de la pirámide trabajando el equivalente a los 28 m³, trabajo hecho con piedra y mezcla hecha a base de cal. También se estabilizaron 2 m² de muro de fachada en la cara norte lado este del último cuerpo.

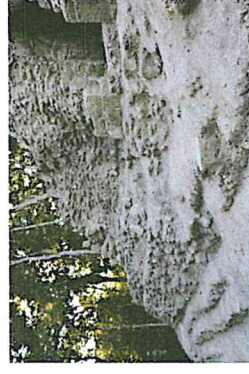
4. Se supervisaron los trabajos de restauración en el edificio B-24 del sitio arqueológico Naranjo en donde se trabajó en la recuperación de volúmenes y estabilización de relleno constructivo en la parte superior de la fachada norte. Se trabajó un área equivalente a los 15 m².

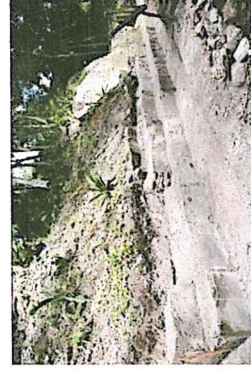
5. Se supervisaron los trabajos de restauración en el edificio A-1 en la Acrópolis Oeste del sitio arqueológico Naranjo en donde se trabajó en la restauración 12 m² de escalinata en la fachada este del edificio.

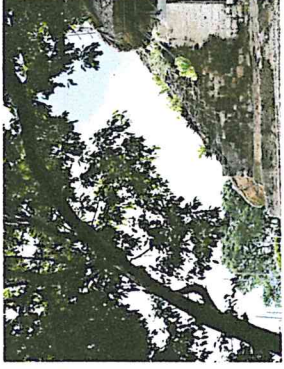
6. Se superviso los trabajos de restauración en el edificio B-18, en la esquina noreste del palacio en donde se removió parte del embono por donde se registran filtraciones de agua al recinto y humedece los muros y se restituyo con material nuevo utilizando piedra y mezcla hecha a base de cal, se trabajó un volumen estimado en 12 m³ cubriendo un área 10 m².
