Licenciada  
Gladys Elizabeth Palala Gálvez  
Viceministra del Patrimonio Cultural y Natural  
Su Despacho

De la manera más atenta me dirijo a usted con el propósito presentarle mi informe de actividades mensuales conforme a lo estipulado en el **Contrato Administrativo por Servicios Profesionales Número 1118-2017**, aprobado mediante el acuerdo ministerial **Número 34-2017** correspondiente al mes de noviembre del presente año y para el cobro de mis honorarios estoy presentando la Factura Serie "A" y correlativo 00072.

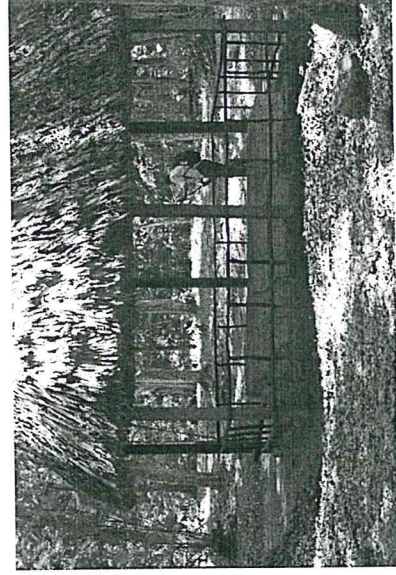
1. Se llevó a cabo un proceso de limpieza mecánica dirigido a 28 monumentos escultóricos de Yaxha, en el que se empleó brocha para remover el polvo y la microflora que suele brotar, a fin de preservar su integridad. Junto a ello se barrió y chapeó el área circundante a cada monumento.

*Foto 1. Proceso de barrido, Estela 31, Yaxha*

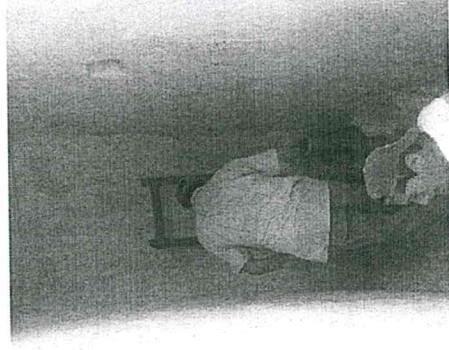
2. En el Edificio 216 de la Acrópolis Este se llevó a cabo una limpieza y mecánica y húmeda de su muro con estuco, con lo que se busca preservar su integridad ante la acción de agentes biológicos y climáticos que ejercen una constante presión. En total se abarcaron 6 m<sup>2</sup>.

*Foto 2. Cámara del Edificio 216, Acrópolis Este, Yaxha*

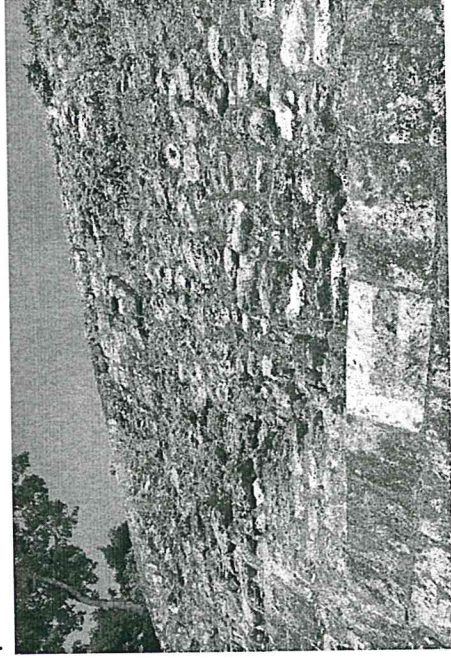
3. En el Edificio 142 de la Acrópolis Norte se llevaron a cabo trabajos orientados hacia la remoción de maleza en sus distintas fachadas. Al momento la intensidad de las lluvias ha facilitado su proliferación por lo cual el esfuerzo se debe multiplicar. En total se abarcaron 962 m<sup>2</sup>.

*Foto 3. Vista de sección de la fachada Sur, Edificio 142, Acrópolis Norte, Yaxha*

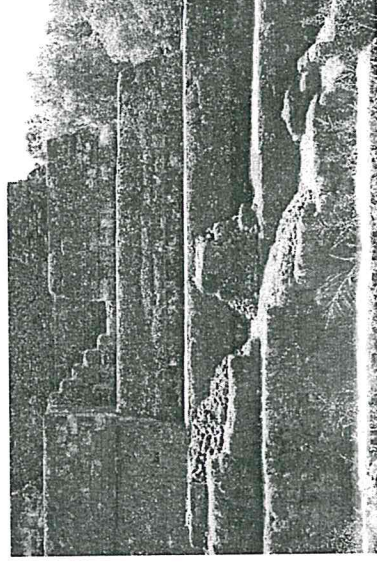
4. Se realizaron trabajos de control de maleza en el Edificio 144 de la Acrópolis Norte, lo que implicó remover los brotes de vegetación que surgen y proliferan en sus fachadas. Cabe indicar que, a causa de encontrarse expuesto en su totalidad, es necesario realizar

un monitoreo minucioso para verificar que no ocurren desprendimientos de bloques o piedras de embono. Se abarcaron 464 m<sup>2</sup>.

*Foto 4. Edificio 144, Acrópolis Norte, Yaxha, durante uno de los recorridos de monitoreo*

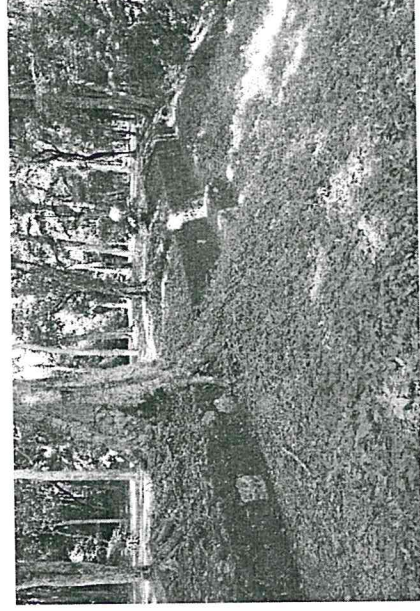
5. La Calzada Blom, requiere atención usual en sus parapetos, que no obstante ser menores en elevación en comparación a la arquitectura expuesta de Yaxha, sufren la presencia y proliferación de microflora, en especial briofitas, que tienden a extenderse, tomando en cuenta que las condiciones de luz y humedad lo facilitan. Por lo tanto, se efectuó un trabajo de limpieza mecánica que implicó chapeo y barrido. Del mismo modo, se puso atención al estado de sus bloques compositivos para verificar que no se produjeran desprendimientos que pudieran comprometer su integridad. En total se abarcaron 420 m<sup>2</sup>

*Foto 5. Parapeto Este, Calzada Blom, Yaxha*

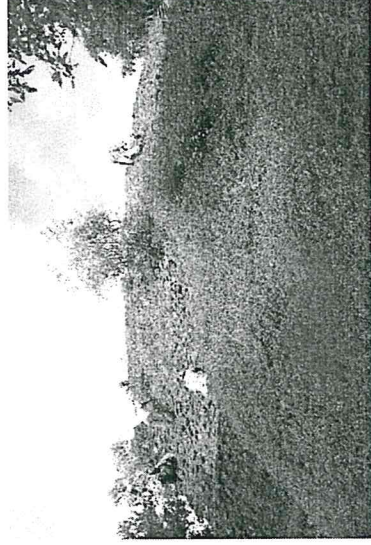
6. El Edificio 4 del Grupo Maier ha sufrido el surgimiento y propagación de maleza en sus fachadas expuestas. Ello ha implicado la realización de trabajos de limpieza para contener su avance y evitar que comprometa su integridad a través de trabajos específicos. Asimismo, ha sido parte del monitoreo constante que se efectúa en el sitio,

pudiendo constatar que no ocurren grietas ni desprendimientos de bloques de fachada o embono. En total se abarcaron 288 m<sup>2</sup>.

*Foto 6. Edificio 4, Grupo Maler, Yaxha*

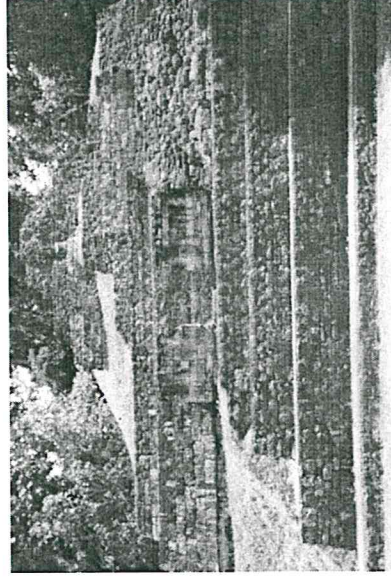
7. El Edificio 6 del Grupo Maler presenta condiciones similares a las observadas en ese conjunto. Ocurre un crecimiento y proliferación de microflora y maleza que es necesario contener, por lo que las actividades de conservación se concentraron en ello. Se logró contener su crecimiento a través de la remoción de brotes de maleza y chapeo en general. Un monitoreo constante en el sitio permitió verificar que no ocurrieran desprendimientos ni grietas. En total se alcanzaron 600 m<sup>2</sup>.

*Foto 7. Edificio 6, Grupo Maler, Yaxha*

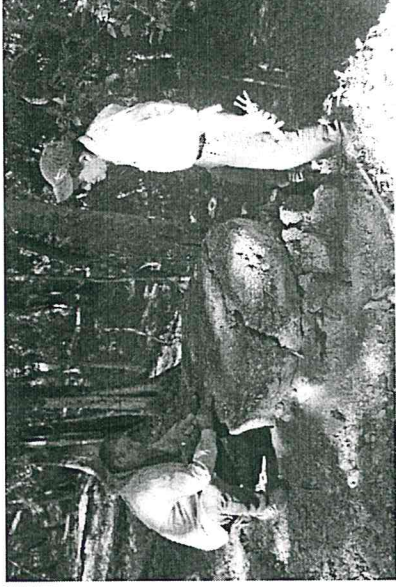
8. En la Plaza Principal de Topoxte se efectuaron trabajos de limpieza de maleza en el área donde se ubican las estelas y altares que corresponden a la ocupación Postclásica del sitio. Si bien sus dimensiones son considerablemente menores en comparación a las estelas del Período Clásico de Yaxha, sufren del mismo modo los embates de las condiciones climáticas y la vegetación. En total se abarcaron 40 m<sup>2</sup>.

*Foto 8. Limpieza de altar en Topoxte*

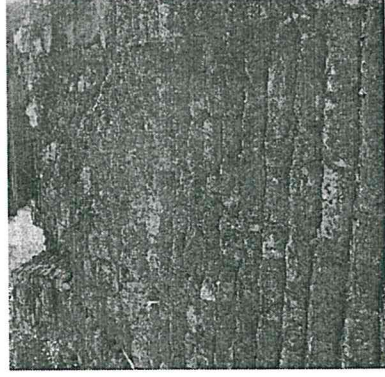
9. En el Edificio C de Topoxte se concentraron los trabajos en la limpieza de maleza y remoción de brotes de vegetación que surgen y proliferan en las uniones de bloques y piedras de embono. A la vez se está realizando una observación de la microflora que surge para estudiar su evolución y determinar las acciones a tomar. En total se abarcaron 900 m<sup>2</sup>.

*Foto 9. Edificio C, Topoxte, durante el trabajo de monitoreo al sitio*

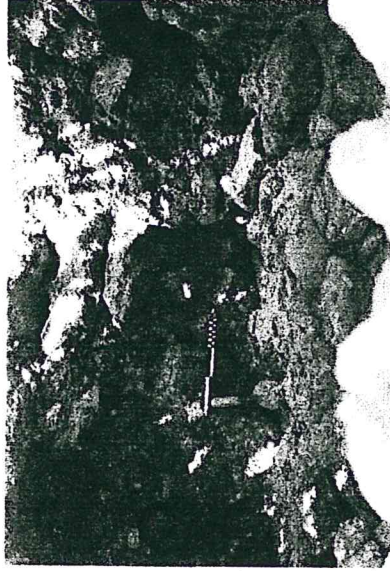
10. La intervención del Edificio 137 por DECORSIAP en coordinación con la unidad técnica se siguen desarrollando sin inconvenientes. Al presente se está trabajando en el cuerpo superior, donde se ha removido parte de los bloques añadidos y se está estudiando la posibilidad de re monticular algunas secciones. En los trabajos de la fachada note se pasó a consolidar el área excavada. Los materiales cerámicos se siguen recuperando y enviando al laboratorio para su posterior análisis. Por parte de la administración se cuenta con el apoyo constante a nivel logístico y de equipo, asumido como un compromiso del parque para que llegue a su consecución.

Foto 10. Sección del área excavada que se está procediendo a rellenar con piedra y mezcla. Se ubica en el cuerpo superior en la fachada este del Edificio 137, Acrópolis Norte, Yaxha
