De la manera más atenta me dirijo a usted con el propósito de presentarle mi informe de actividades mensuales conforme a los estipulado en el **Contrato Administrativo por servicios Técnicos Número 1056-2017**, aprobado mediante Acuerdo Ministerial Número **34-2017**, correspondiente al mes de noviembre del presente año, y para el cobro de mis honorarios estoy presentando la factura Serie B número correlativo **000099**.

1. Supervisión del mantenimiento en la infraestructura del campamento en el sitio arqueológico Naranjo.
2. Supervisión del mantenimiento en el área arqueológica del sitio arqueológico Naranjo.
3. Supervisión en la restauración del edificio 137 en Yaxha.
4. Supervisión en la restauración del edificio A-1 en Naranjo.
5. Supervisión en la restauración del edificio B-18 en Naranjo.
6. Supervisión del registro gráfico que se realizan de los trabajos de restauración.

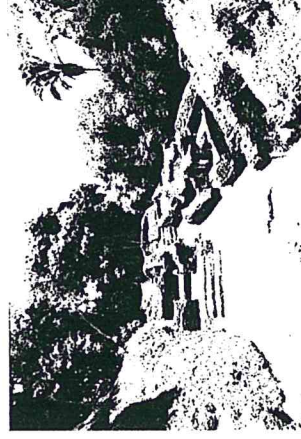
2. Se supervisaron los trabajos de limpieza y control de vegetación en aproximadamente 10 hectáreas en el área monumental del sitio arqueológico Naranjo, actividad que ayuda a la interpretación volumétrica de la ciudad y a la conservación de las áreas ya restauradas.

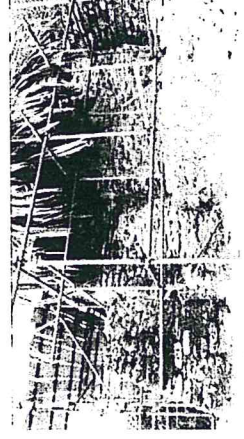
3. Se supervisó los trabajos de restauración del edificio 137 en la Acrópolis Norte de Yaxha, en donde se trabajó en la recuperación del volumen removido en el último cuerpo de la pirámide trabajando el equivalente a los 10 m³, trabajo hecho con piedra y mezcla hecha a base de cal. También se estabilizaron 5 m² de muro de fachada en la fachada norte del último cuerpo.

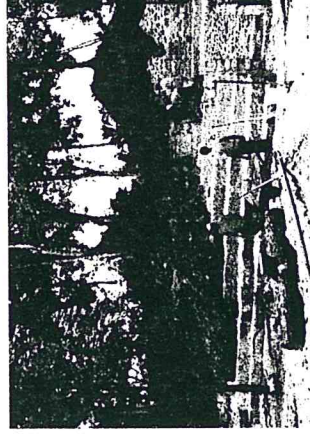
4. Se supervisó los trabajos de restauración en el edificio A-1 en la Acrópolis Oeste del sitio arqueológico Naranjo en donde fundió 28 m² de pisos en la huella de la escalinata restaurada en la fachada este.

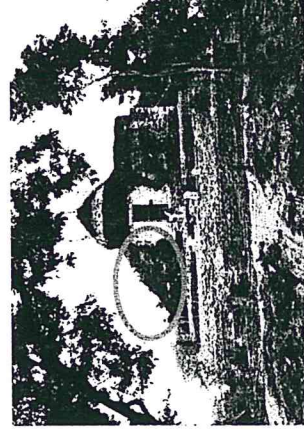
5. Se supervisó los trabajos de restauración en el edificio B-18, en la esquina noreste del palacio en donde se removió parte del embono por donde se registran filtraciones de agua al recinto y humedece los muros y se restituyó con material nuevo utilizando piedra y mezcla hecha a base de cal, se trabajó un volumen estimado en 7 m³ cubriendo un área 8 m².
