De la manera más atenta me dirijo a usted, con el propósito de presentarle mi informe final de resultados conforme a lo estipulado en el Contrato Administrativo por Servicios Técnico Número 1071-2017, aprobado mediante el Acuerdo Ministerial Número. 34-2017, correspondiente del 5 de enero al 31 de diciembre del presente año.

1. Elaborar y ejecutar los trabajos de Restauración y Conservación en el edificio 5D-105.
  - 1.1. Restitución de volumen del segundo cuerpo fachada Oeste de la Plataforma de sustentación del edificio 5D-105.

**EDIFICIO 5D-105:**

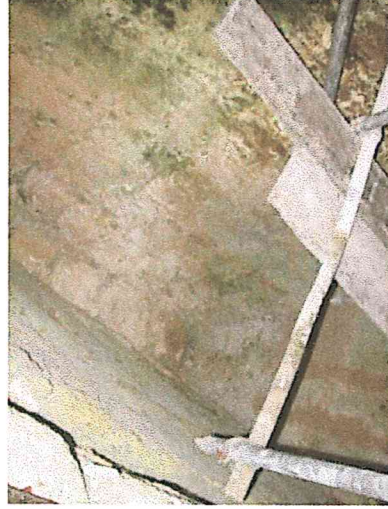
Los trabajos de restauración y conservación consistieron en la restitución de volumen de los sillares en mal estado de conservación restaurando un área de 6.00m<sup>2</sup>, en donde se utilizaron 12 cubetas de mezcla compuesta, 4 cubetas concretaras de cuñas, 2 cubetas agua.

Foto No.1, Vista del muro Este de bóveda, cámara No.11, antes de la intervención

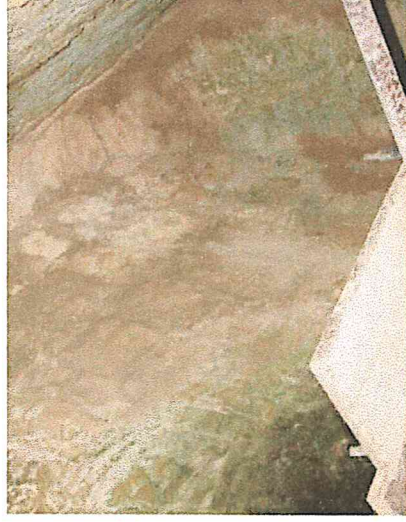
Foto No.2, Vista del muro este de la bóveda de cámara No.11

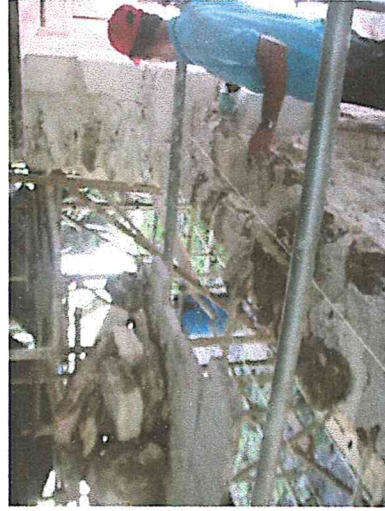
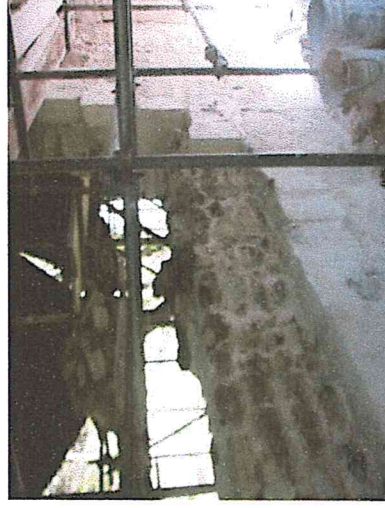
Se asesoró y supervisó los trabajos de restitución de volumen de embonado sobre el muro Oeste y Este, de la cámara Sur del edificio 5D-105. Se trabajó un área de 4.00 metros cuadrados, en donde se utilizaron 200 piedras para embone, 12 tambos de mezcla, 2 tambos de agua.

Foto No.3 y 4, Vista del proceso de la restitución de volumen del paramento Oeste, de la cámara sur del edificio 5D.105

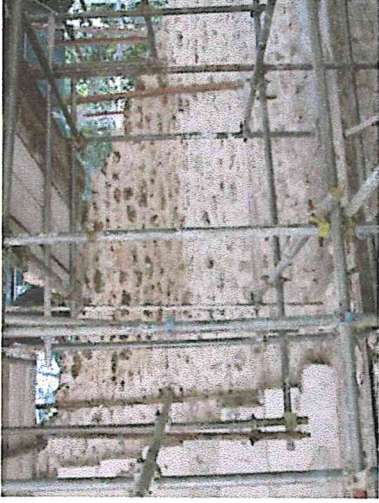
Foto No. 05, vista final de la restitución de volumen en el paramento Oeste de la cámara Sur, del edificio 5D-105.

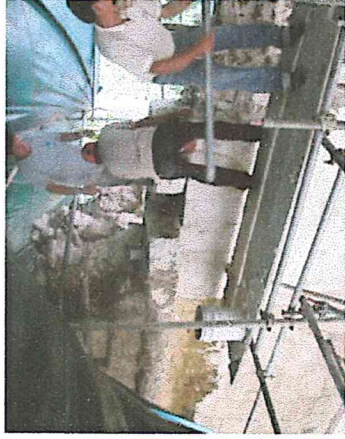
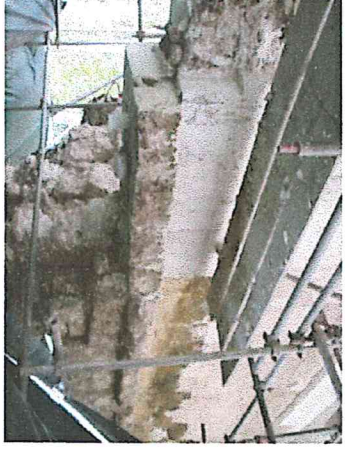
Se trabajó en la colocación de tres sillares en la cornisa del paramento Oeste exterior, parte superior del mismo, y 3 sillares de arranque de bóveda sobre el paramento Oeste interior, extremo Norte de la cámara Sur del edificio 5D-105.

Foto No. 10 y 11, vista del proceso de restauración en cornisa

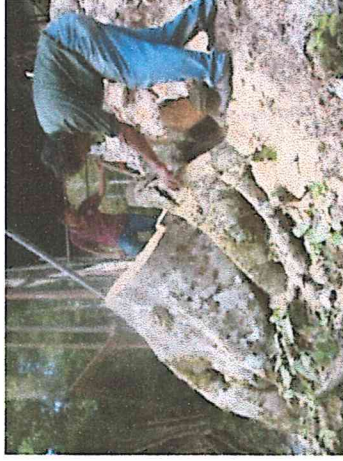
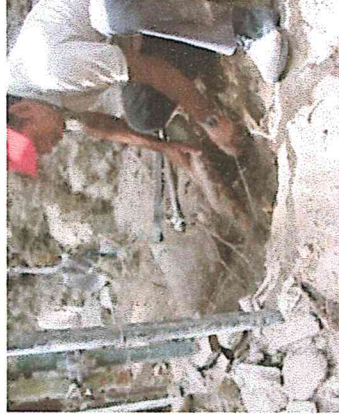
Se trabajó en desraizado y eliminación de un tronco de árbol de Ramón que se encontraba en la esquina Sur Este, parte superior del edificio 5D-105. El trabajo se realizó apoyándonos con una moto sierra 02, machete, pichín, cuchara de albañil.

Foto No. 12 y13, vista del proceso de destroncado y desraizado de árbol de Ramón

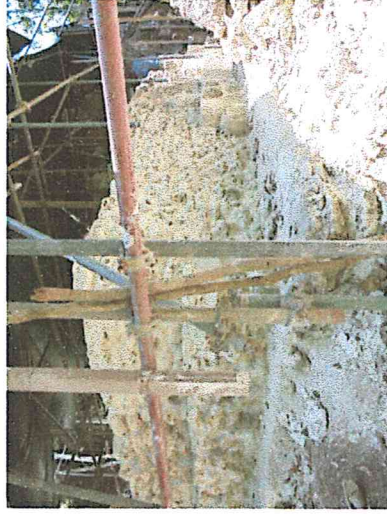
El trabajo consistió en el embonado y nivelación en la parte superior del segundo cuerpo del basamento de sustentación, fachada Sur y fachada Este del edificio 5D-105, en donde se trabajó un área de 5.00 M2.de restauración, Utilizándose 29 tambos de mezcla, 9 tambos de agua y 140 piedras para embone.

Foto No.17, Restauración en la parte superior del segundo cuerpo  
Fachada Este, y fachada Sur.

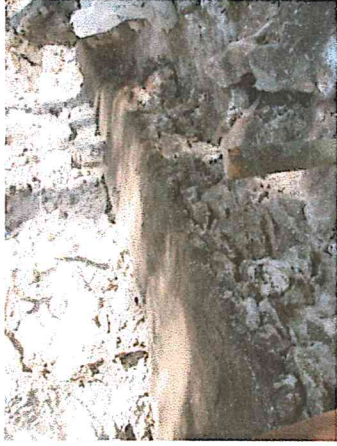
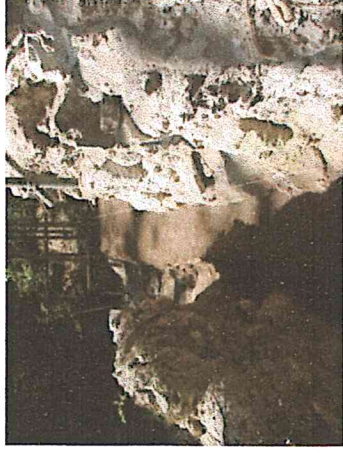
Se trabajó en el tendido de piso en la parte superior del segundo cuerpo del basamento de sustentación fachada Sur y fachada Este de la cámara Sur del edificio 5D-105. Habiéndose trabajado un área de 5.54 metros cuadrados de piso con un grosor de 0.06m en donde se utilizaron 26 tambos de concreto, 5 tambos de agua.

Foto No.18 y 19, vista del tendido de piso parte superior de 2do. Cuerpo.

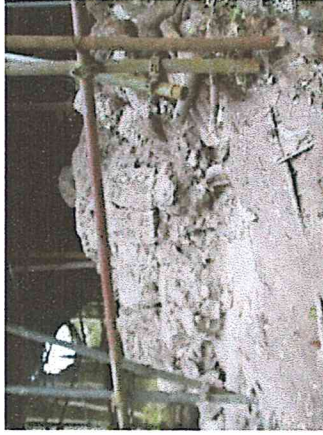
El trabajo consistió en la restitución de volumen del basamento complementario fachada Sur, del edificio 5D-105. En donde se restauró y consolidó un área de 2.76 metros cuadrados, utilizándose 16 tambos de mezcla, 130 piedras para embone, 6 tambos de agua.

Foto No.20, estado en que se encontró Foto No. 21, restauración en basamento complementario en fachada sur

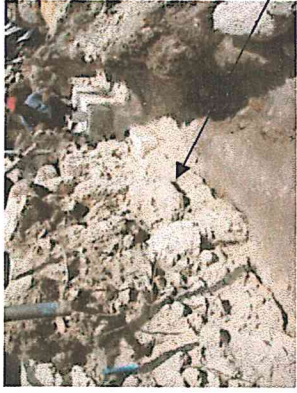
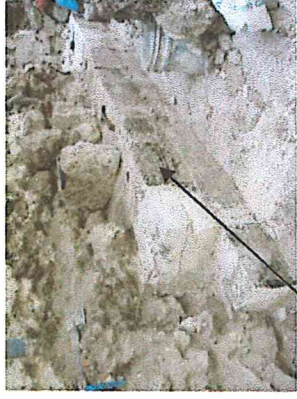
El trabajo consistió en la restitución de volumen del basamento complementario fachada Este, del edificio 5D-105. En donde se restauró y consolidó un área de 4.87 metros cuadrados, utilizándose 26 tambos de mezcla, 5 tambos de agua.155 piedras para embone, y se colocaron 12 sillares Restauración y consolidación del muro Sur interior, fachada Sur, cámara Sur del edificio 5D-105.

Foto No.22 y 23, Basamento complementario antes y después de su intervención

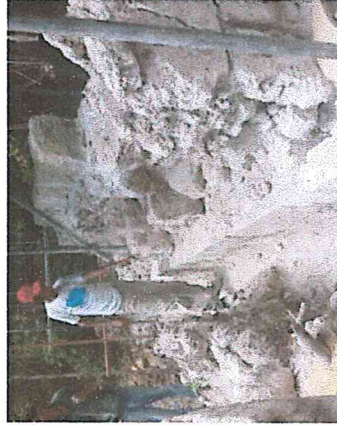
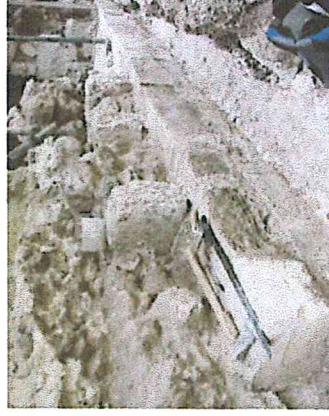
Los trabajos de restauración y consolidación que se realizaron en muro Este exterior, extremo Sur de la cámara Sur, edificio 5D-105. Consistieron en la consolidación de sillares originales y la restitución de volumen con embone. En donde se trabajó un área de 2.80 metros cuadrados. Utilizándose 150 piedras para embone se colocaron 15 sillares , se utilizaron 10 cubetas de mezcla., 4 cubetas de agua.

Foto No. 24 y 25, vista de la restauración en el basamento complementario fachada este, del edificio 5D-105

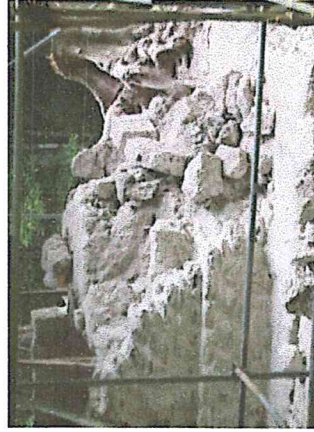
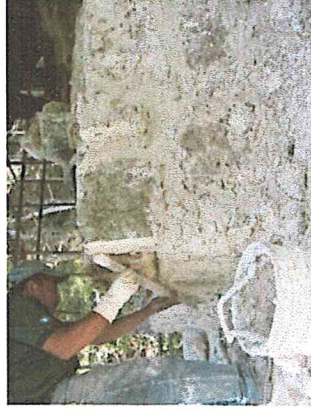
Se trabajó en la restauración y consolidación del muro interior de banca, Se restauró un área de 1.89 metros cuadrados en donde se colocaron 3 piedras de muro originales y 2 sillares nuevos con piedra reutilizada. Se utilizaron 135 piedras para embone, 18 tambos de mezcla, 5 tambos de agua.

Foto No.26 y 27, proceso de restauración de muro sur de banca

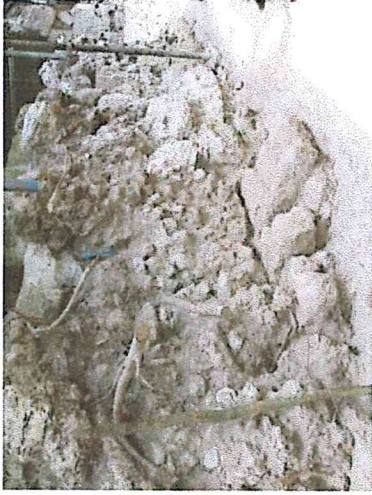
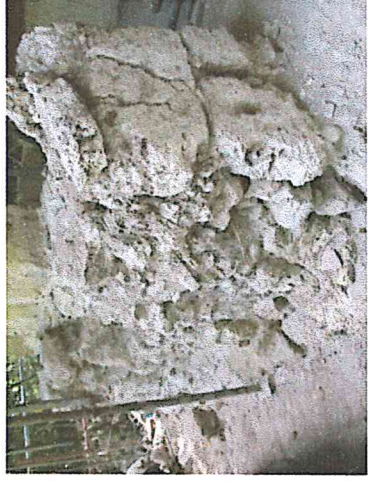
Foto No. 28 y 29, vista cómo se encontró el muro este exterior, extremo sur Cámara sur.

El trabajo consistió en la restitución de volumen del paramento este exterior, extremo sur del recinto sur del edificio 5D-105, embonándose un área de 4.04m<sup>2</sup>. En donde se utilizaron los materiales siguientes: 54 tambos de mezcla, 300 piedras para embone y 15 tambos de agua.

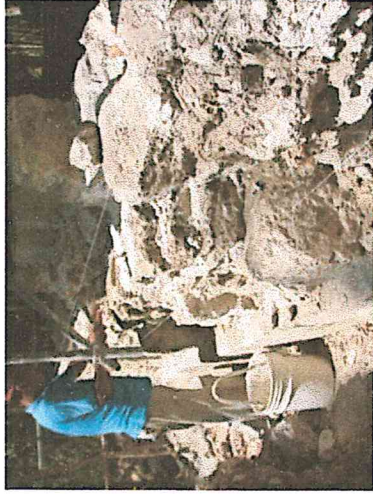
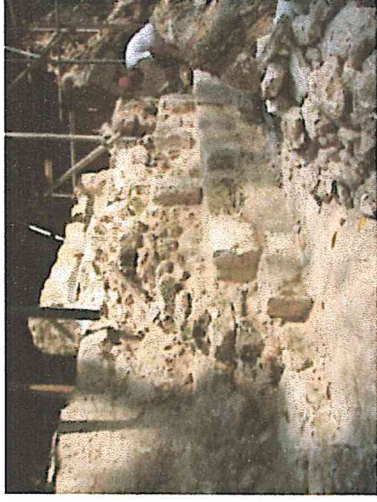
Foto No.30 y 31, Muro este exterior, extremo sur, cámara sur en proceso de restauración

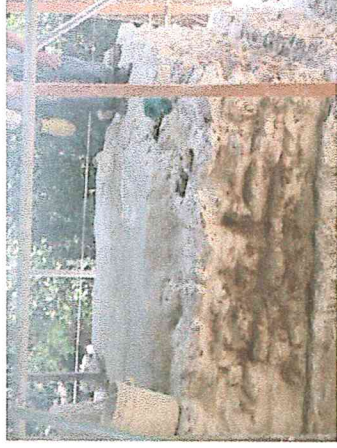
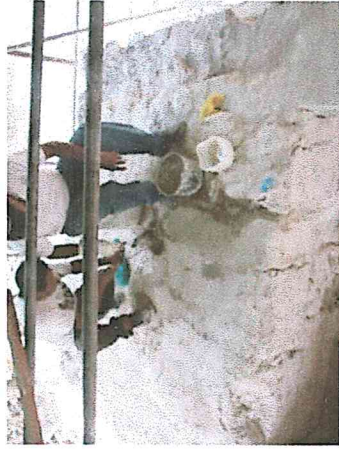
Foto No.34, estado de banca antes de su intervención

Los trabajos de restauración y consolidación de la banca en cámara sur, del edificio 5D-105, consistieron en la restauración y restitución de volumen en el lado sur, lado este y oeste de la banca, así como también la consolidación de estuco original que se localizo en la parte superior de la banca. Se trabajó un área de 1.40 m<sup>2</sup>. Habiendo utilizado 10 tambos de mezcla, 150 piedras para embone, 10 tambos de 5 galones de agua.

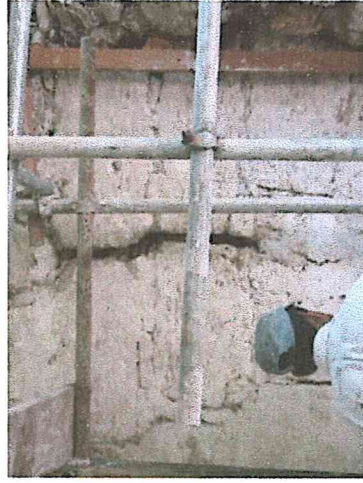
Los trabajos en la pared Norte interior de la cámara Sur, del edificio 5D-105, consistieron en la consolidación de grietas que se encontraban en la pared norte, se consolidó un área de 1.00 m<sup>2</sup>, de grietas.

Foto No. 36., Paramento Norte, recinto sur, antes De su Intervención.

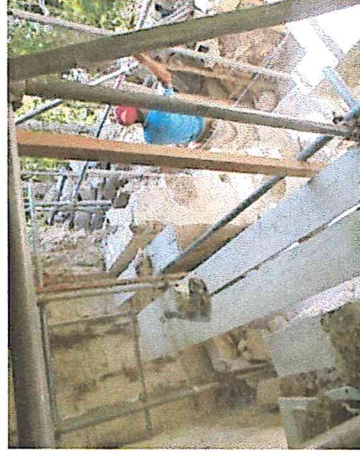
Foto No.37, Grietas en paramento Norte Ya terminado.

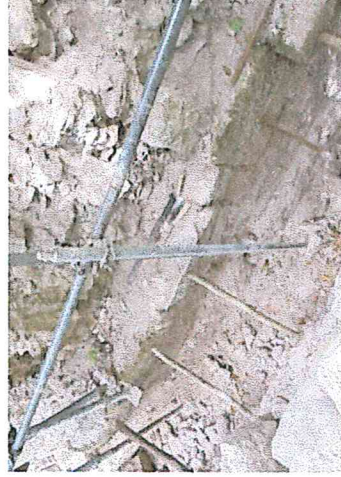
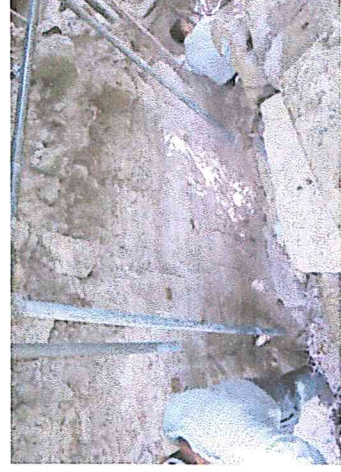
Foto No.40, Muro Este antes de intervención Foto No.41, Muro Este, en proceso de desmontar

Consistió en la restauración de 5.00 metros cuadrados de muro, en donde se aplicó la técnica de Anástilosis, que consiste en identificar los sillares con una etiqueta, luego se desmontan los sillares identificados, para luego colocarlos en su posición original.

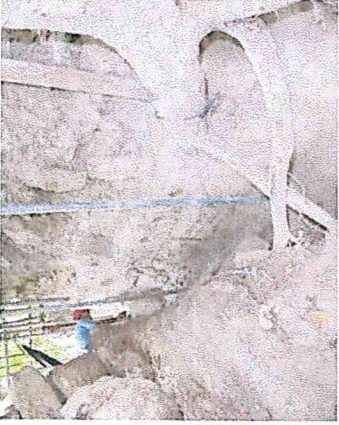
Foto No. 42, Sillares fuera de su lugar original y en mal estado de conservación.

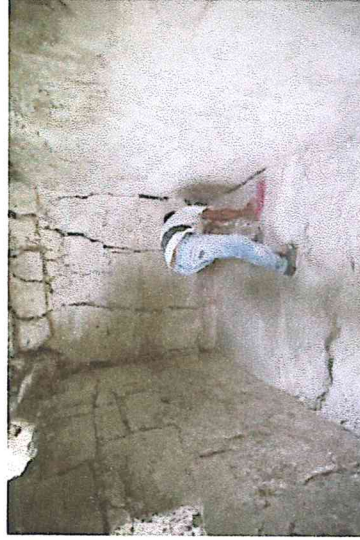
Los trabajos en paramento Sur y Norte del Recinto Central, del edificio 5D- 105, consistieron en el relleno y consolidación de grieta, en donde se trabajo un área de 1.20 m.2, en donde se utilizaron 1 cubeta de mezcla especial, 2 cubetas de cuñas de piedra de fuego, 1 tambo de agua

Foto No.43.Culata sur, antes de la intervención

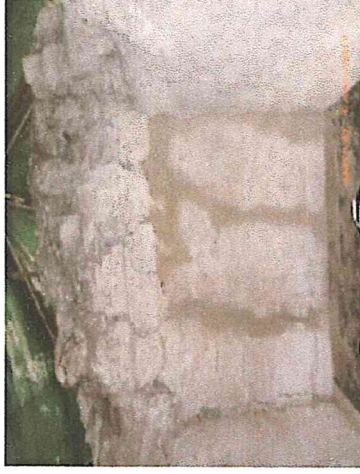
Foto No.44, Vista de la culata sur, ya restaurado

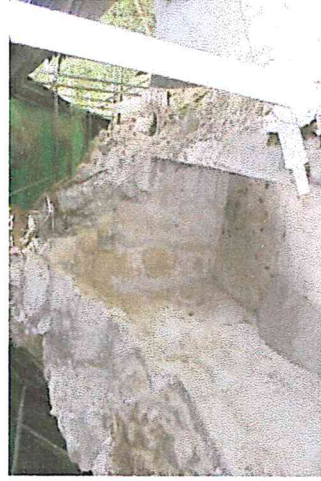
Foto No.45, Vista de la culata norte ya restaurada

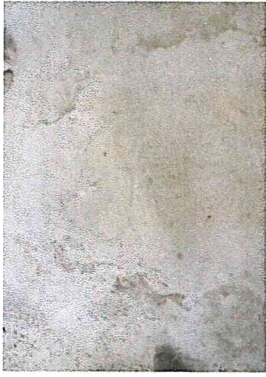
En el recinto central del edificio 5D-105, los trabajos consistieron en la consolidación de grietas y estuco en mal estado de conservación en las tres bancas del recinto en mención.. Se consolidó un área 1.00m2. Utilizándose 3 cubetas carretadas de mezcla fina para estuco, 1/2, tambo de agua.

Foto No.46, Banca central: mostrando como se encontró el piso de la banca,

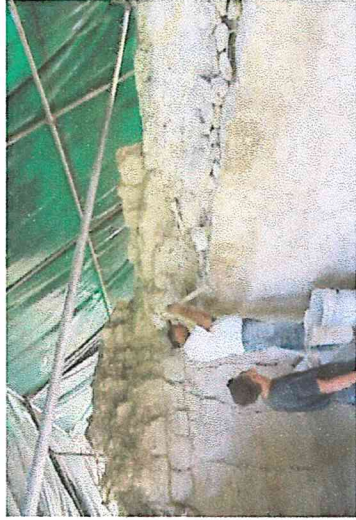
Los trabajos consistieron en la restitución de volumen con piedra con embone en la parte superior del paramento Oeste del recinto central, del edificio 5D-105, con el objetivo de sellar la parte posterior del paramento Oeste, en donde se trabajó un área de 5.76m<sup>2</sup>, utilizándose 400 piedras para embone, 36 tambos de mezcla, 113 Tambos de leña y 4 tambos de agua.

Foto No.49, Antes de la intervención  
**RESTAURACIÓN Y CONSOLIDACION EN PARAMENTO ESTE EXTERIOR ENTRE RECINTO SUR Y RECINTO CENTRAL.**

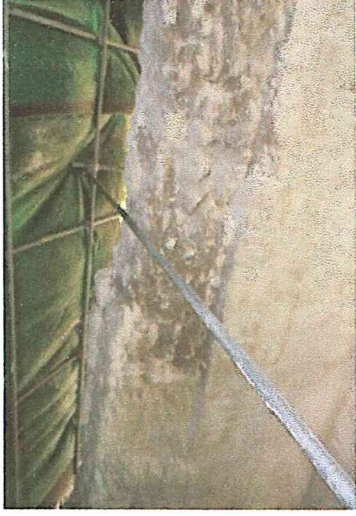
Foto No.50, después de la intervención

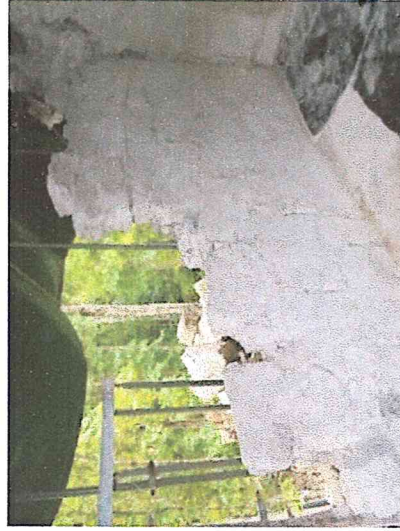
Foto No.55, Vista del muro este interior, extremo Sur, recinto central antes de su intervención

Anástilosis, que consiste en la identificación de cada sillar con una letra que indica la hilada de piedras y un número que indica la numeración de piedra que conforma el muro. Seguidamente se desmontan los sillares que se encuentran movidos de su lugar original y los que se encuentran en mal estado de conservación para luego colocarlos de nuevo en su posición original. Las piedras quebradas se restituyen por otra nueva del mismo tamaño.

Se trabajó un área de 3.60m. de largo por 1.80m. que nos hace un área de 6.48m.2, de muro restaurado. Se utilizaron 9 cubetas de mezcla, 8 sillares nuevos, 4 cubetas de agua, 5 cubetas de cuñas de pedernal.

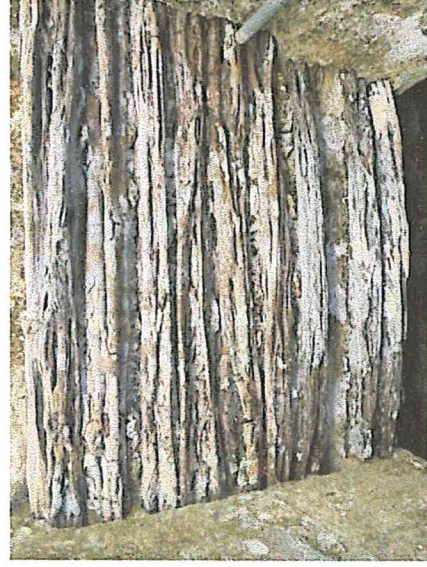
Para los trabajos en el dintel de la cámara No.11, edificio 5E-58, grupo "G", se designó al maestro de obra señor: Cruz Jau y como ayudantes se le designaron a los operativos Antonio Paau, Oscar Pedro Rosales, y Sergio Morales. El trabajo consistió en el cambio de cinco vigas de dintel que se encontraban en mal estado de conservación por otras vigas de la misma especie "Tinto", y que se encuentran en buen estado.

Foto No.57, dintel antes de la intervención

Se procedió a quitar los dinteles en mal estado y colocar el nuevo, a manera de no dar tiempo que el relleno del dintel se asentara o colapsara.

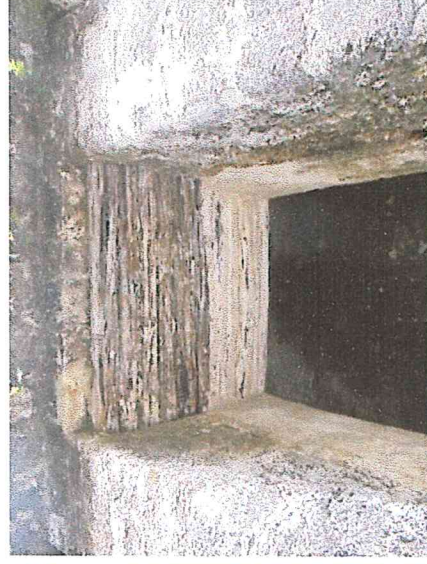
foto No. 58, dintel ya terminado

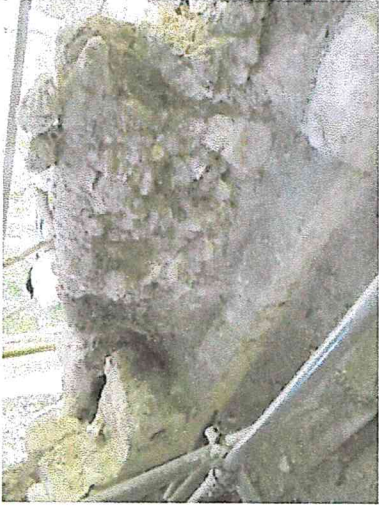
Los trabajos de restauración y consolidación en el muro Este interior, extremo Norte del recinto central del edificio 5D-105, consistieron en desmontar 17 sillares dislocados y en mal estado de conservación para luego regresarlos y colocarlos en su lugar original. Los sillares quebrados y en mal estado de conservación se cambian por otro sillar nuevo del mismo material y tamaño. Se trabajó un área de 3.70m de largo por 1.30m de alto, que nos hace un área de 4.81m<sup>2</sup>. Se utilizó 12 cubetas de mezcla, 5 sillares nuevos, 3 cubetas de cuñas, 6 cubetas de agua.

Foto No.59, muro Este, interior desmontado

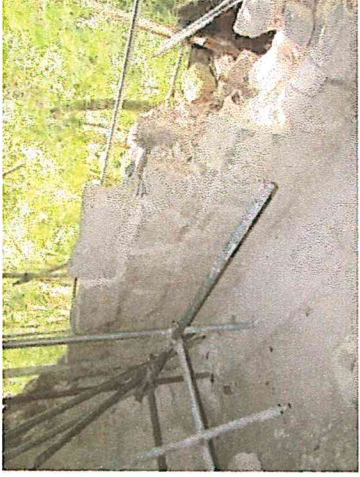
Foto No.60, muro este interior, terminado
