De la manera más atenta me dirijo a usted con el propósito presentarle mi **Informe Resultados** de actividades conforme a lo estipulado en el **Contrato Administrativo por Servicios (Técnico Profesionales) Número 1118-2016**, aprobado mediante el acuerdo ministerial **Número 34-2016** correspondiente del 5 de Enero al 31 de Diciembre del presente año.

De la manera más atenta me dirijo a usted con el propósito presentarle mi **informe final de actividades** conforme a lo estipulado en el **Contrato Administrativo por Servicios (Técnico Profesionales) Número 1118-2017**, aprobado mediante el acuerdo ministerial **Número 34-2017** correspondiente del 5 de Enero al 31 de Diciembre del presente año.

De la manera más atenta me dirijo a usted con el propósito presentarle mi informe de actividades mensuales conforme a lo estipulado en el **Contrato Administrativo por Servicios Profesionales Número 1118-2017**, aprobado mediante el Acuerdo Ministerial **Número 34-2017** correspondiente al mes de diciembre del presente año y para el cobro de mis honorarios estoy presentando la Factura Serie "A" y correlativo 00073.

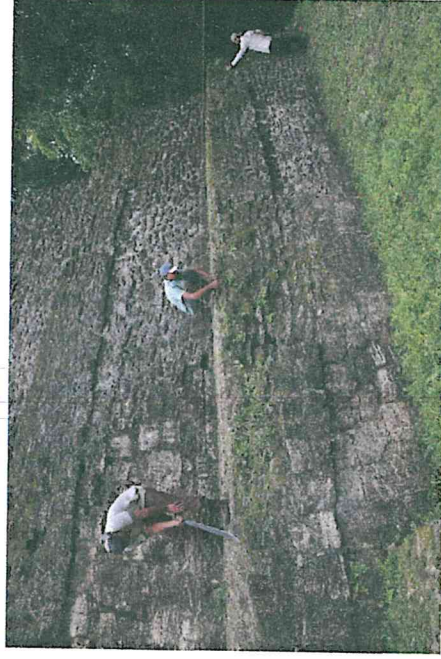
Foto 1. Trabajos de desyerbe, Edificio 216, Acrópolis Este, Yaxha

1. Se llevaron a cabo 28 actividades de conservación en los edificios 216, 217, 218 y 219 de la Acrópolis Este de Yaxha, lo que comprendió principalmente trabajos de limpieza, desyerbe y chapeo en fachadas y pisos; asimismo, trabajos de conservación al estuco ubicado en cámaras, abarcando limpieza húmeda y aplicación de agua de cal. En total se alcanzaron 44886.65m².

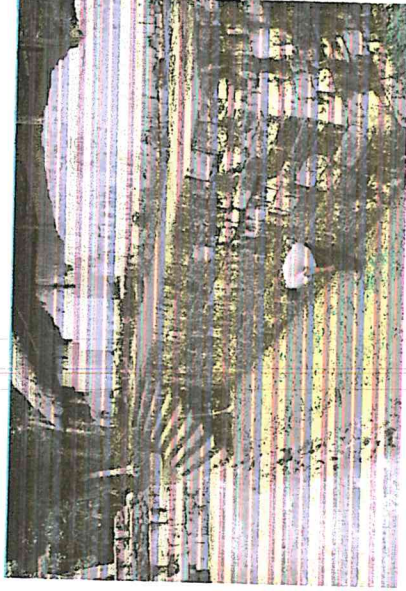
Foto 2. Trabajo de desyerbe, Edificio 134, Acrópolis Norte, Yaxha.

2. Se efectuaron 43 actividades de conservación e en los edificios 134, 137, 142, 143, 144, 145, 146, 147 y el basamento de la Acrópolis Norte de Yaxha. En este conjunto, los trabajos consistieron en limpieza, barrido y desyerbe de basura orgánica. Se alcanzaron 166118.18 m².

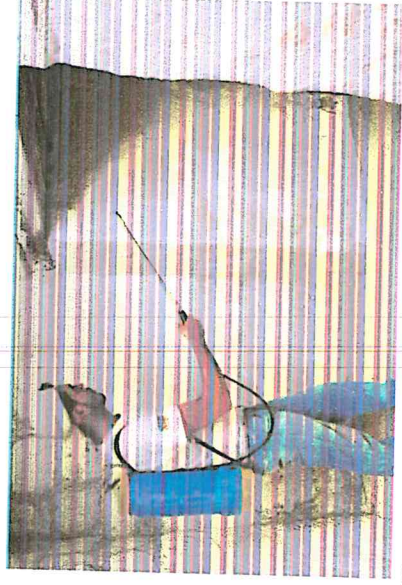
Foto 3. Edificio 375, aplicación de agua de cal

3. La Acrópolis Sur fue objeto de 28 actividades de conservación en los edificios 375 y 389, lo cual comprendió limpieza, desyerbe y chapeo de maleza principalmente, además de consolidación de muros con estuco. En total se abarcaron 9285.6 m².

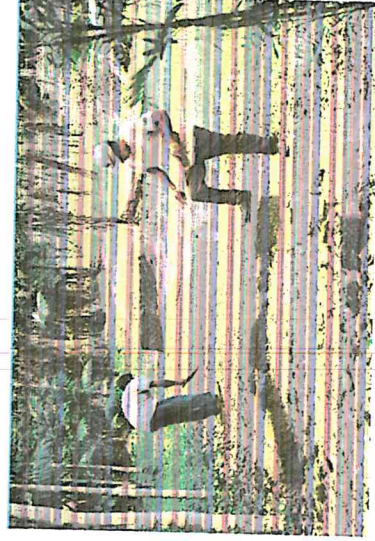
Foto 4. Chapeo y desyerbe, Parapeto Oeste, Calzada Blom, Yaxha

4. En la Calzada Blom se efectuaron 13 actividades de conservación en sus parapetos Este y Oeste, que comprendieron limpieza, desyerbe y chapeo, así como reintegración de bloques desprendidos. En total se abarcaron 7717.03 m².

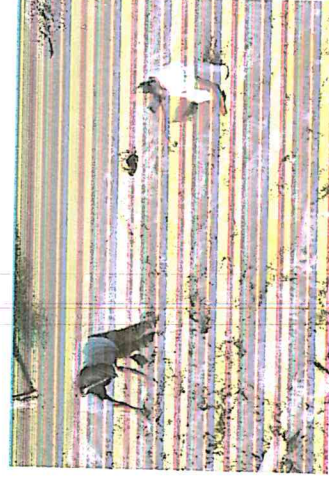
Foto 5. Limpieza de maleza, Edificio 4, Grupo Maler

5. Se desarrollaron 31 trabajos de conservación en los edificios 1, 2, 3, 4, 6 y 7 así como el Basamento Oeste del Grupo Maler, lo que abarcó limpieza de maleza y chapeo, así como reintegro de piedras desprendidas. En total se abarcaron 36989.74 m².

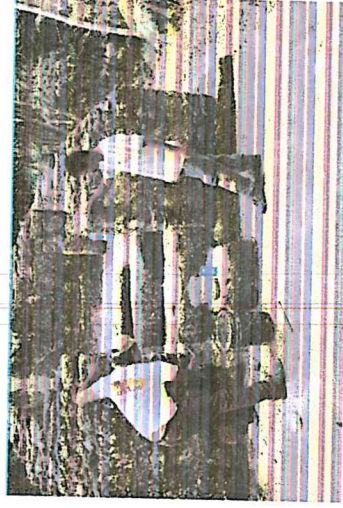
Foto 6. Barrido de basura orgánica, Basamento del Grupo Residencial Oeste

6. En el Grupo Residencial Oeste se realizaron siete actividades de conservación en los Edificios 103 y 109 así como el basamento, que comprendieron limpieza, desyerbe y chapeo de maleza y barrido de basura orgánica, así como sellado de grietas. En total se abarcaron 12265 m².

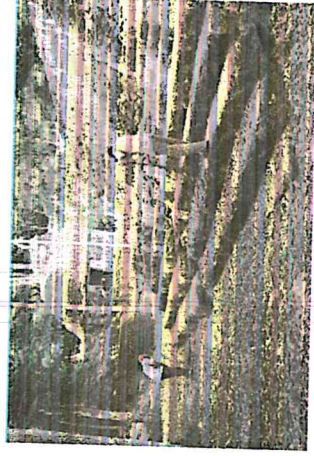
7. En el Juego de Pelota 1 se efectuaron siete actividades de conservación consistentes en limpieza, chapeo y barrido. Asimismo, se monitoreó el conjunto para verificar la evolución de una grieta presente en uno de sus edificios, la cual de modo afortunado no se ha ampliado. En total, las actividades representan 10410 m².

Foto 7. Trabajos de conservación, Juego de Pelota 1

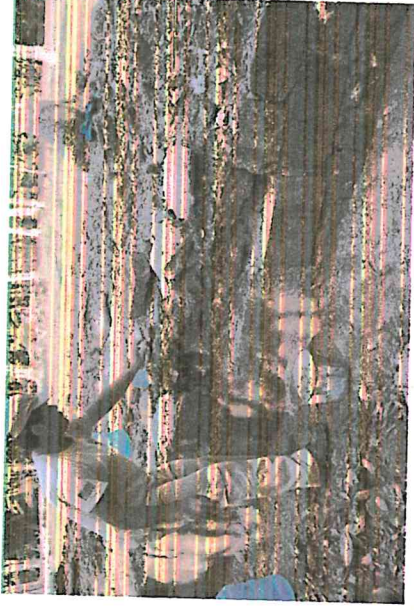
Foto 3. Reintegro de bloques desprendidos, Calzada Blom, Yaxha

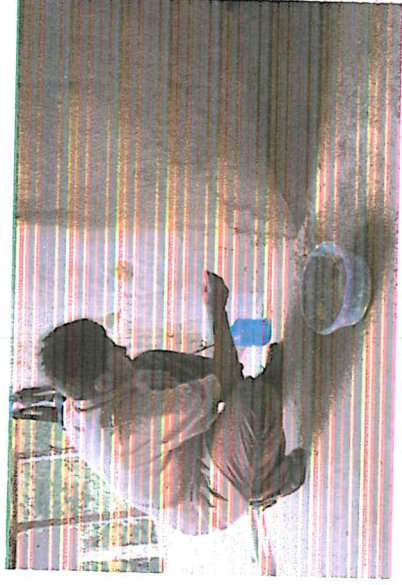
Foto 4. Trabajos de conservación de muros con estuco, Edificio 375, Acrópolis Sur, Yaxha

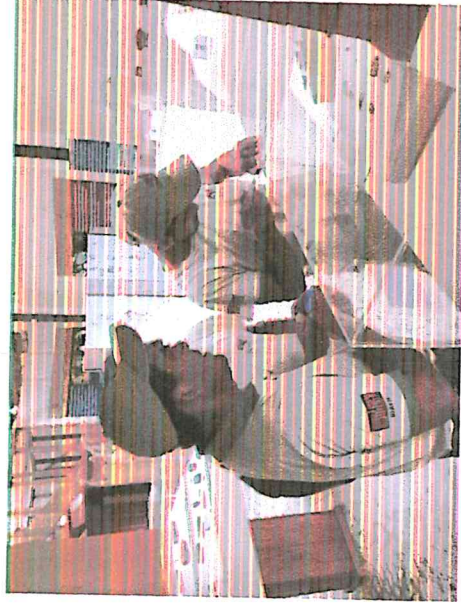
Foto 7. Reparación de vitrinas para extender su tiempo de vida útil y que continúen protegiendo las piezas que resguardan, museo de sitio de Yaxha

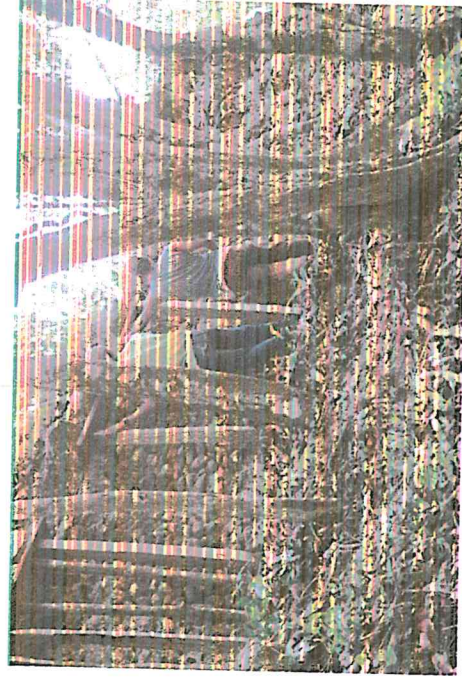
Foto 9. Restitución de parales, sitio arqueológico El Carmen

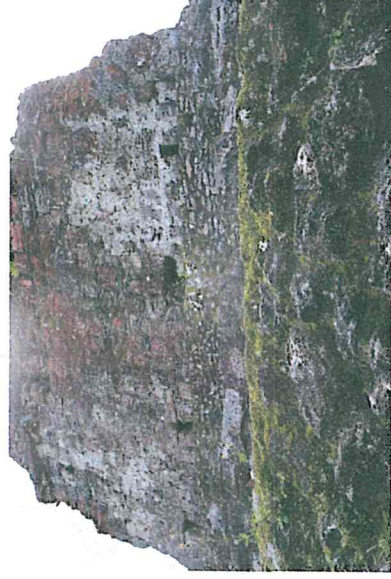
1. Se efectuaron trabajos de limpieza de maleza y desyerbe en el Edificio 216 de la Acrópolis Este. Ello incluyó asimismo un monitoreo sobre el estado de conservación de sus muros interiores que presentan estuco además de la microflora que está brotando en su fachada norte. En total se abarcaron 60 m².

Foto 1. Fachada Norte, Templo del Edificio 216, Yaxha

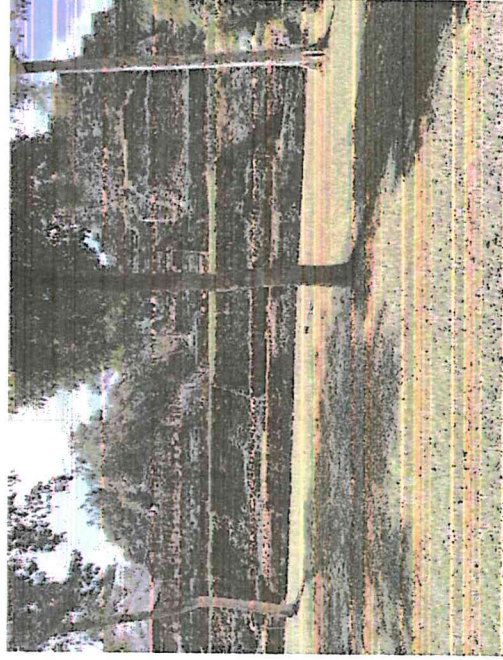
2. En el Basamento Oeste de la Acrópolis Norte las actividades se han concentrado en el control del crecimiento y proliferación de maleza, atendiendo las ventanas arqueológicas presentes y limpiando de basura orgánica los sistemas que permiten el drenaje del agua de lluvia. Una observación de la integridad de la unión de los bloques de fachada y embono ha sido necesaria para prevenir el surgimiento de grietas que pudieran comprometer el elemento. En total se abarcaron 576 m².

Foto 2. Basamento Oeste, Acrópolis Norte, Yaxha

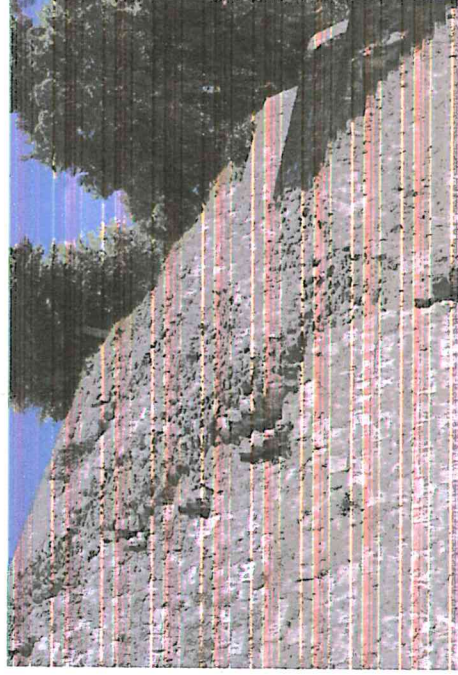
3. En el Edificio 142 de la Acrópolis Norte fueron efectuados trabajos de limpieza de maleza. Se tuvo asimismo un particular cuidado en monitorear la unión de los bloques de fachada y embono para prevenir el surgimiento de grietas o fisuras. En total se abarcaron 305 m².

Foto 3. Vista de sección de la fachada Sur, Edificio 142, Acrópolis Norte, Yaxha

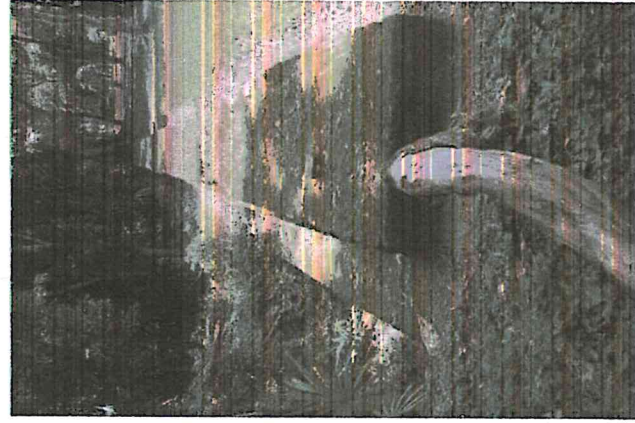
5. En la Calzada Blom se realizó un barrido general y chapeo en sus áreas circundantes. Se han dado instrucciones al personal responsable de vigilancia en el lugar, que tengan especial cuidado en no arrojar ramas y basura orgánica hacia el Parapeto Oeste a fin de no cubrir las secciones de muro y escalinatas allí ubicadas. En total se abarcaron 484 m²

Foto 5. Parapeto Oeste, Calzada Blom, Yaxha

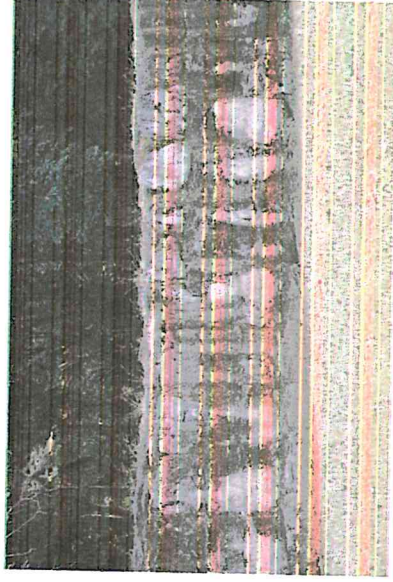
7. A fin de optimizar los procesos de conservación de estuco, en el Edificio 161 de la Plaza A, se aplicaron cuatro pruebas de estuco de 10 cm por lado. Dos se aplicaron hacia el exterior en las secciones este y oeste y dos al interior, lo que se debe a que esta construcción –a causa de la vegetación circundante– presenta una distribución desigual de luz y sombra. Se está realizando un monitoreo y documentación fotográfica regular para conocer su comportamiento. Con base a estos resultados se espera pasar durante una segunda fase a experimentar con resinas naturales en los procesos de consolidación.

Foto 7. Muro Sur del Edificio 161, Plaza A, Yaxha donde se está aplicando la prueba de estuco

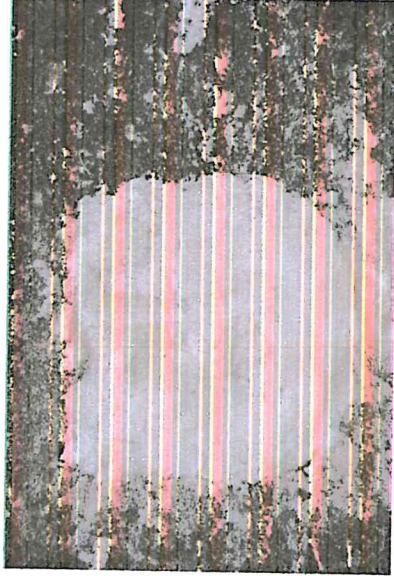
Foto 8. Prueba aplicada en el Edificio 161, tal como se puede apreciar en la foto 7

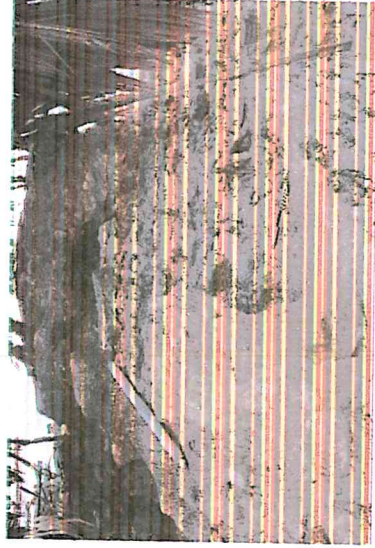
11. Al presente, si bien los trabajos en el Edificio 137 están concluyendo durante el presente año a causa de las vacaciones del personal, se coordinó verificó que no quedaran aspectos pendientes. Los bloques tallados y piedras de embono quedaron adecuadamente aseguradas.

Foto 12. Sección de muro expuesto en la fachada norte del cuerpo superior, Edificio 137, Acrópolis Norte, Yaxha
