Licda. Gladys Elizabeth Pálala Gálvez
Viceministra Patrimonio Cultural y Natural
Su Despacho

Por este medio estoy presentando el informe de resultados, conforme a lo estipulado en el Contrato Administrativo por Servicios Profesionales Número 1.112-2017 y Acuerdo Ministerial No. 34-2017. Corresponsiente del 5 de enero al 31 de diciembre presente año.

Palacio 5D-15 Plaza Oeste

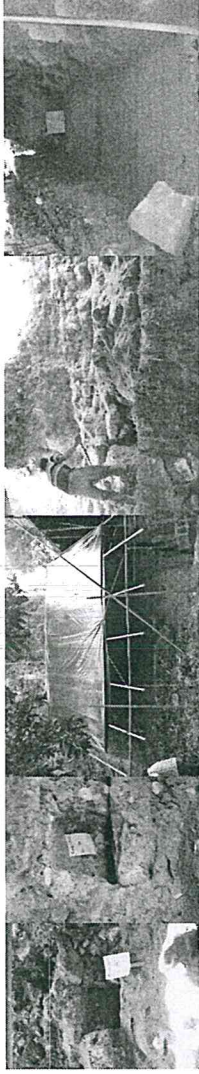
Al finalizar la excavación se determinó que el basamento de sustentación del edificio tiene 2 cuerpos escalonados, un basamento complementario y zócalo en la fachada Norte., este y oeste. Así como 2 cuerpos escalonados en la fachada principal sur. Estos se encuentran en mal estado de conservación. El muro de fachada del segundo cuerpo, en la fachada norte está construido con 7 filas de sillares aproximadamente, solo se encontró evidencia de 4 filas en secciones, tiene una altura aproximada de 2.08m, estos se encuentran sin recubrimiento de estuco, hay sectores dislocados y presentan agotamiento en su composición estructural.

Imagen No. 1 a 5 muestran las investigaciones de los registros y pozo en donde se observa la altura del segundo cuerpo escalonado y el proceso de excavación del Pozo No. 78.

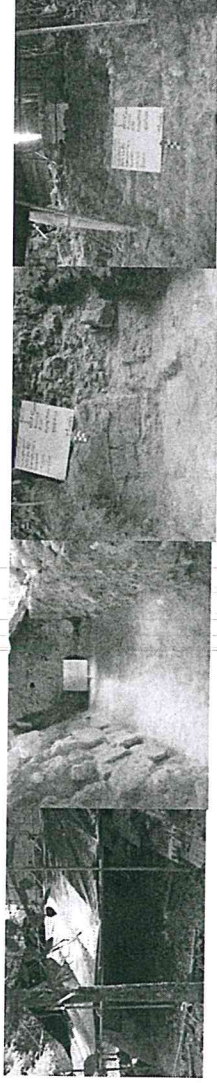
En la fachada principal sur se observan 2 cuerpos con diferentes alturas en donde el primer cuerpo presenta 5 filas con evidencia de sillares, que posiblemente contiene 9 filas pero no se encontró evidencia de sillares por encontrarse en mal estado de conservación, el andén superior presenta evidencia de estuco en el piso. El segundo cuerpo presenta 3 filas de sillares dislocados y en mal estado de conservación, no presentan recubrimiento de estuco, el andén superior presenta evidencia de piso recubierta con estuco en mal estado de conservación.

Imagen No. 6 a 9 muestran el proceso de excavación de los pozos 79 y 80 en donde muestran la evidencia de los pisos estucados y los sillares dislocados sin recubrimiento de estuco.

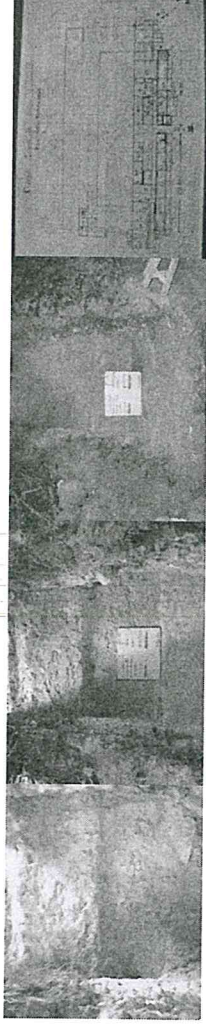
- Se descubrió que el muro de retención que forma la altura de nivelación del patio norte es de 2.64m presenta 3 secciones que forman una entrecalle; con alturas de 1.14, 0.90 y 0.70 respectivamente.

- Se descubrió una banqueta adosada al muro de retención que nivela el patio norte, presentando un ancho de 2.64m, con altura de 0.30m.

Imagen No. 10 a 13 muestra el proceso de excavación del pozo No. 81 en donde se observa el muro de retención que nivela el patio norte, en donde se observan los tres cuerpos formando una entre calle y la banqueta adosada.

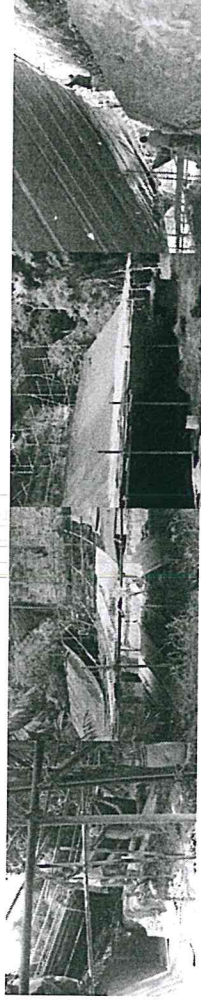
Figura No. 14 a 17 muestran el proceso de levantado de la cubierta de protección en la fachada norte del Palacio 5D-15 de la Plaza Oeste.

Para continuar los trabajos de restauración en el segundo cuerpo de sustentación se levanto la cubierta de protección pegado al muro de fachada del recinto del Palacio 5D-15 de la Plaza Oeste. El proceso consistió en bajar las lonas, desarmar los cargadores y adosarlos para que alcance el largo, se subieron 0.70 en el lado este y 2.70m más alto en el lado oeste, para facilitar los trabajos de restauración en el segundo cuerpo.

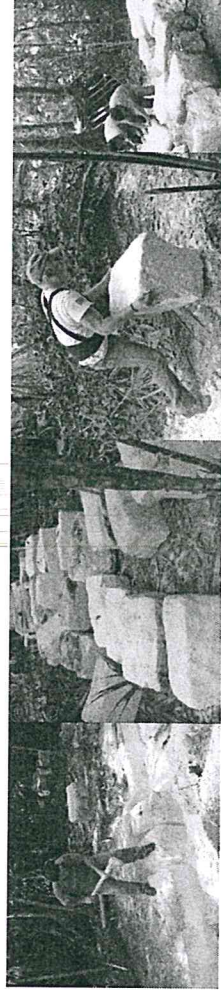
Imagen No. 18 a 21 muestran el proceso de extracción de la piedra caliza, y su traslado a la orilla del caminamiento vehicular para cargarse al camión.

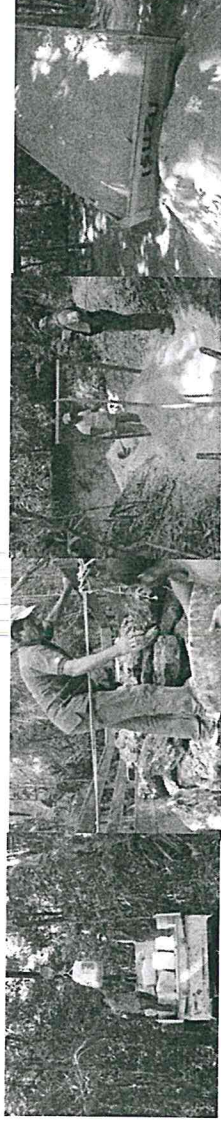
Imagen No. 22 a 25 muestran el proceso de traslado de los materiales para la restauración; piedra en block para sillares, piedra laja para embone, tierra blanca caliza para la mezcla.

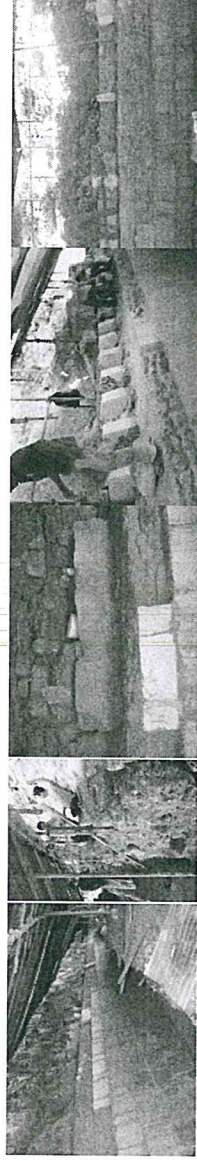
Imagen No. 26 a 30 muestra la alineación del arranque del segundo cuerpo escalonado en la primera fila A, tomando como base los originales encontrado in situ.

Esta actividad inicia con la alineación del muro de la fachada norte del segundo cuerpo escalonado, buscando originales colocados de punta en la primera fila A, como base para colocar las maistras con hilo de pescar quedando la inclinación a 18° tomados a 0.30m de alto, hasta una altura de 2.08m, luego se desmontan los sillares para hacer la alineación de este a oeste para que juegue con las esquina noreste y noroeste. En consecuencia se identifican aproximadamente 3 filas de sillares originales identificadas con las letras A, B y C: en la primera fila se observan 10 sillares originales en buen estado de conservación del lado este in situ, también aparece evidencia en diferentes sectores de sillares de punta y sogá, en la segunda fila presenta menos sillares ya que alguno de ellos fueron quebrados pero aun se encuentra la evidencia colocados de punta en mal estado de conservación, en la tercera fila también aparece solamente la evidencia de los sillares colocados de punta ya fracturados en mal estado de conservación. La parte superior de este cuerpo ya no presenta evidencia de sillares.

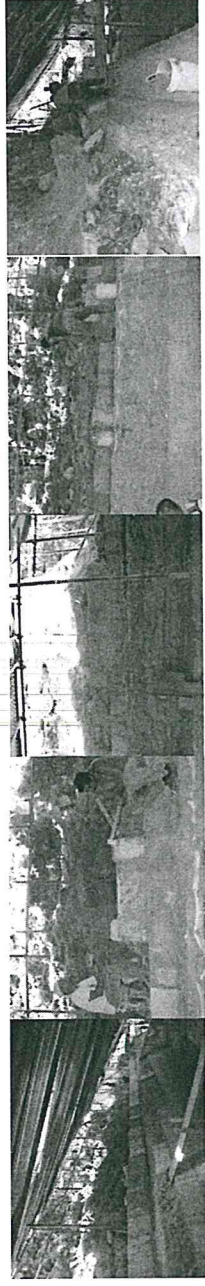
Imagen No. 31 a 35 muestra la recuperación de volumen con sillares de la primera fila A y la alineación de la segunda fila C, así como la recuperación de volumen con piedra laja como embone y piedra amorfa para relleno.

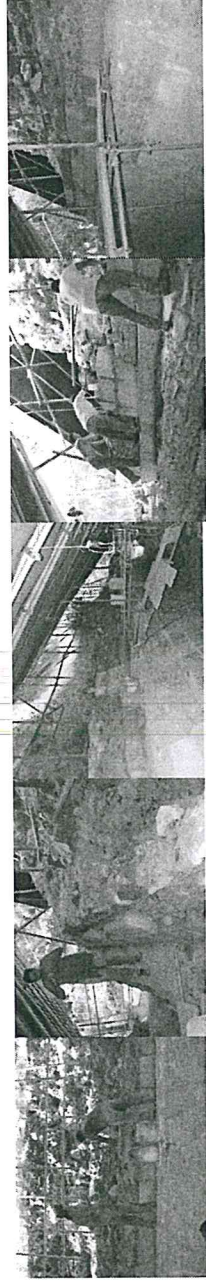
Imagen No. 36 a 40 muestran el proceso de nivelación de la tercera fila C y la recuperación de volumen, con la integración de sillares nuevos, piedra laja como embone y piedra amorfa para relleno del núcleo.

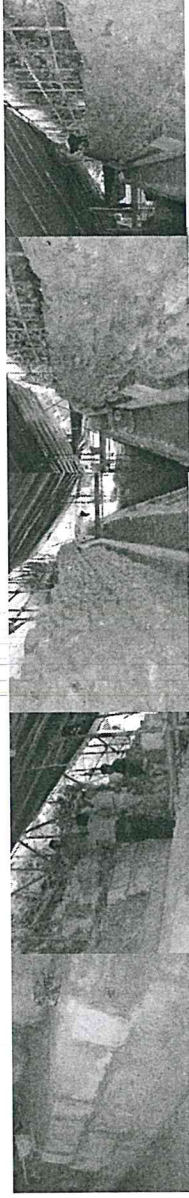
Imagen No. 41 a 45 muestran la recuperación de volumen arriba de la tercera fila, arriba de la tercera fila retrancando 0.10m de los sillares de fachada.

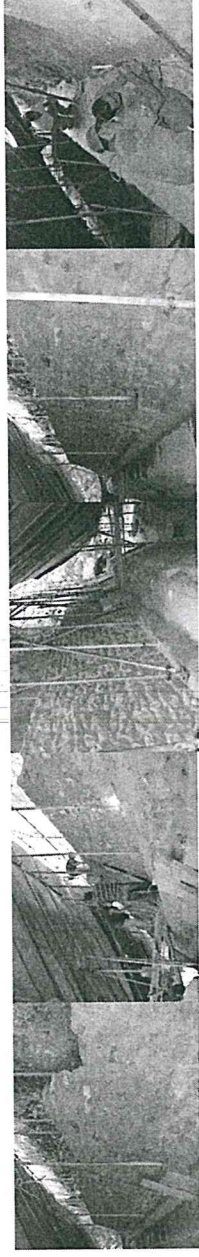
Imagen No. 46 a 50 muestran el proceso y finalización de la recuperación de volumen del segundo cuerpo, así como la nivelación del andén para el tendido de piso.

El largo de la fachada intervenida es de 40.50 de largo en la base X 2.50m de alto sobre el andén, en la parte superior la restauración alcanza longitudinalmente 38m reduciéndose a esta altura, por lo que la restauración consiste en la recuperación de volumen reintegrando sillares nuevos e integrando en los lugares que estructuralmente son necesarios para la estabilización del edificio, piedra laja como embone retrancada 0.10m de los sillares de fachada y piedra bola para el relleno del núcleo. También se tira el piso que funciona como andén superior del cuerpo con un grosor de 0.10m al sur y 0.08m al norte dejando la caída de agua hacia el norte. Se logró un total de 101.25m².

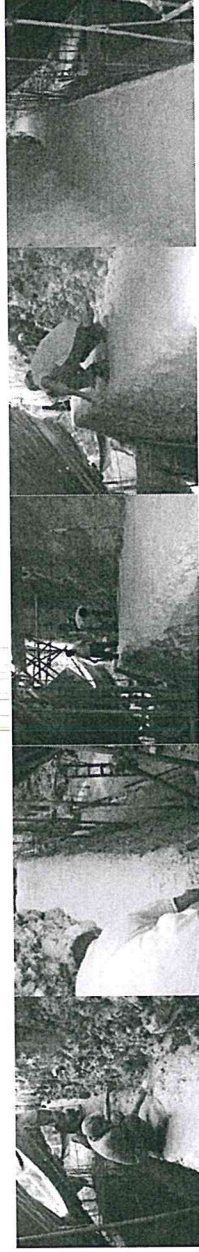
Imagen No. 51 a 55 muestra la recuperación de volumen del piso que forma el andén superior del segundo cuerpo escalonado del Palacio 5D-15 de la Plaza Oeste.

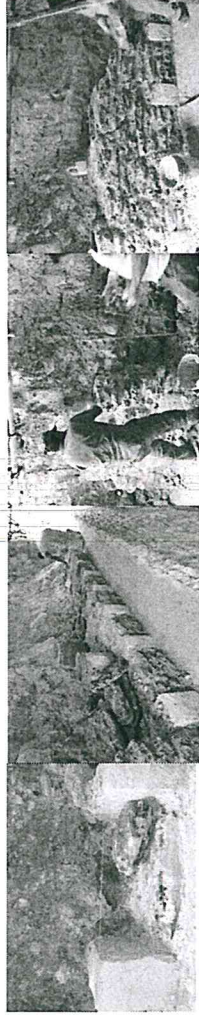
Imagen No. 56 a 60 muestran el proceso de recuperación de volumen del basamento complementario de sustentación del recinto.

Recuperación de volumen al basamento complementario de sustentación en la fachada norte del Palacio 5D-15 de la Plaza Oeste, se realizó la alineación en la sección central, tomando como base el zócalo con plomada hacia el andén saliendo 0.15m hacia el norte para el arranque con la integración de sillares de punta y con piedra laja para embone retrancando 0.02m a la altura de 0.32 de la fachada, para que los sillares muestren la evidencia in situ, debido a que no se encontró evidencia de sillares colocados de sogá. En la parte superior queda un pequeño andén de 0.08m de ancho, la longitud recuperada es de 11.76m X 0.96 de alto X 1.10m de ancho. Se logró un total de 11.29m².

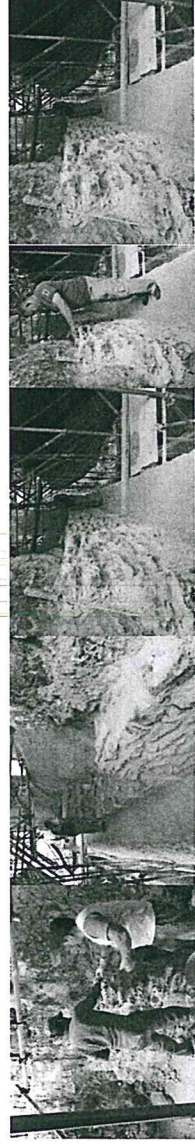
Imagen No. 61 a 65 muestra el proceso de recuperación de volumen del basamento complementario de sustentación hasta la altura donde arranca el zócalo del recinto.

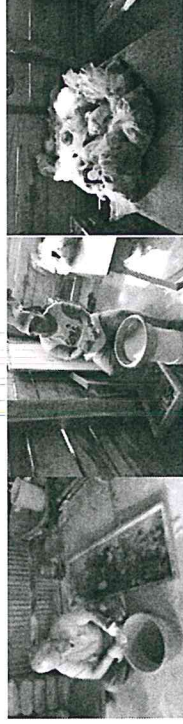
Imagen No. 66 a 68 muestra el proceso de lavado de materiales cerámicos de la presente temporada de campo.

Lavado de materiales cerámicos recuperado durante la investigación realizada y su marcado, lavándose 25 bolsas en la presente temporada, este material se trasladó al CCIT de Tikal para su marcado y posterior análisis.
