Guatemala, 28 de febrero de 2018
Informe 02-2018

De la manera más atenta me dirijo a usted con el propósito presentarle mi informe de actividades mensuales conforme a lo estipulado en el **Contrato Administrativo por Servicios Profesionales Número 565-2018**, aprobado mediante el acuerdo ministerial **Número 8-2018** correspondiente al mes de febrero del presente año y para el cobro de mis honorarios estoy presentando la Factura Serie "A" y correlativo 00083.

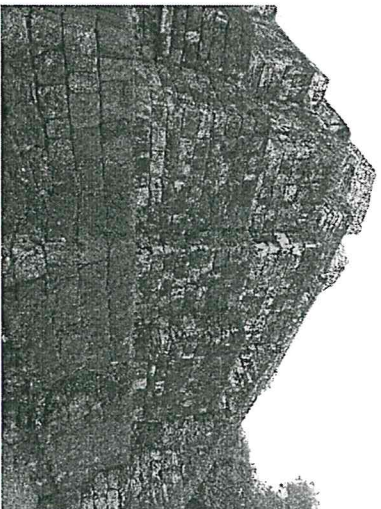
Foto 1. Edificio 1, Grupo Maler, Yaxha

1. En el Edificio 1 del Grupo Maler se desarrollaron trabajos de limpieza de maleza. Se puso atención además a los bloques que conforman la cámara, los cuales tienden a desprenderse, por lo que se ha planeado para el siguiente mes asegurarlos a través de la aplicación de mezcla. En total se abarcaron 600 m².

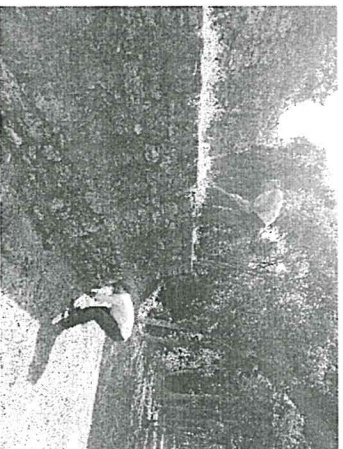
Foto 2. Edificio 4, Grupo Maler, Yaxha

2. En el Edificio 4 del Grupo Maler se ejecutaron trabajos de remoción de hierba y maleza en sus fachadas Oeste y Sur. Se observó que existen brotesde maleza que crecen de modo considerable por lo que será necesario remover de modo parcial el embono para su eliminación completa. En total se abarcaron 150 m².

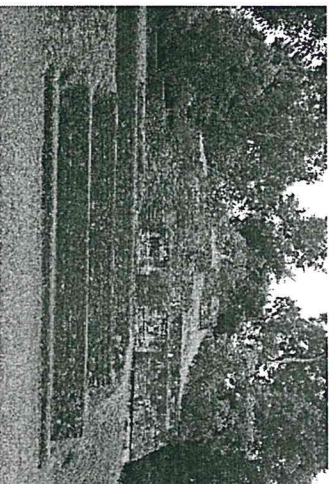
Foto 3. Edificio 6, Grupo Maler, Yaxha

3. En la fachada Oeste y piso superior del Edificio 6 del Grupo Maler se efectuaron tareas de eliminación de maleza y barrido de basura orgánica. Asimismo, una verificación de su estado de conservación permitió notar que no existen desprendimientos de piedras o grietas que pudieran comprometer dicha estructura. No obstante, se continuará monitoreando en prevención de cualquier situación que pudiera surgir. En total se abarcaron 200 m².

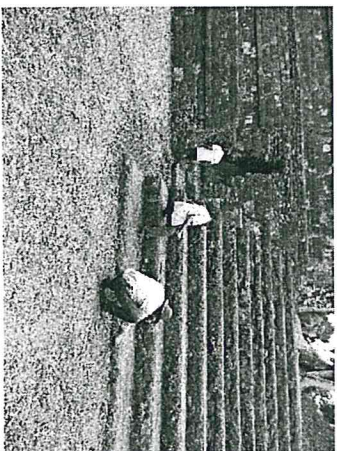
Foto 4. Escalinata del Basamento Sur, Acrópolis Norte, Yaxha

4. En el Basamento Sur de la Acrópolis Norte se llevaron a cabo trabajos de chapeo y remoción de hierba. Asimismo, se pudo observar que el muro exhibe un estado de conservación adecuado con escasa pérdida del piso de sacrificio ubicado en la escalinata. En total se abarcaron 200 m².

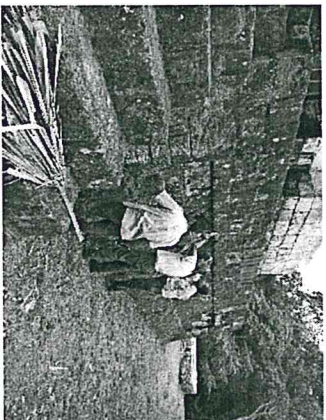
Foto 5. Edificio 134, Acrópolis Norte, Yaxha

5. En el Edificio 134 de la Acrópolis Nortese ejecutaron tareas de limpieza de maleza y barrido de basura orgánica, renoviendo brotes de hierba que surgen de las juntas de bloques de fachada. Cabe indicar que se están esperando las condiciones apropiadas de personal e insumos para proceder a la reposición parcial de su piso de sacrificio. Se abarcaron 150 m².

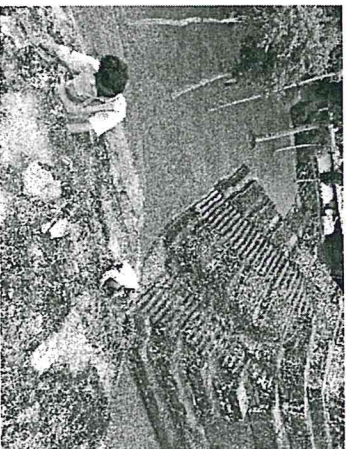
6. En el Edificio 142 de la Acrópolis Norte se realizaron tareas de limpieza de maleza y desyerbe en su fachada Sur. Se verificó que no presentara grietas o desprendimientos que comprometan su integridad, lo que sería atendido de modo oportuno. En total se abarcaron 96m².

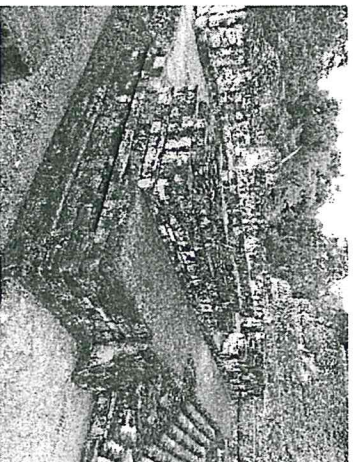
Foto 7. Edificios 145, 146 y 147, Acrópolis Norte, Yaxha

- Foto 6. Edificio 142, Acrópolis Norte, Yaxha*
7. Los edificios 145, 146 y 147 fueron objeto de trabajos de chapeo en el patio interior de este conjunto, así como de desyerbe y barrido de basura orgánica. Cabe indicar que el estado de conservación de estas construcciones es estable, sin presentar problemas de relevancia. En total se abarcaron 180 m².

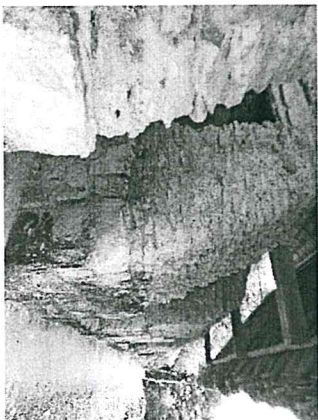
Foto 9. Edificio 218, Acrópolis Este, Yaxha

9. En el Edificio 216 de la Acrópolis Este se llevaron a cabo trabajos de limpieza de maleza, removiendo asimismo la basura orgánica que surge y prolifera de modo constante. Asimismo, se puso atención a la microflora que puede ocurrir, verificando que no crezca de un modo excesivo al punto de dificultar la durabilidad de muros y estuco. En total se abarcaron 154 m².
10. En los Edificios 217, 218 y 219 se efectuaron tareas de remoción de hierba y maleza incluyendo en particular los vanos con embono de su fachada Oeste. En total se abarcaron 500 m².

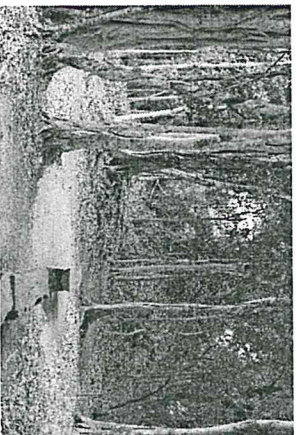
Foto 10. Topoxte, Plaza Principal

11. Se atendió Topoxte a través de trabajo de barrido general del área de plaza. Asimismo, se efectuó una observación de sus edificios expuestos, los cuales serán atendidos conforme a la programación respectiva. En total se abarcaron 80 m².

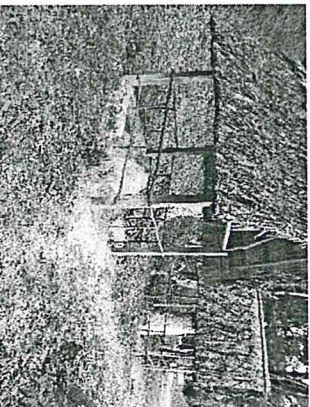
Foto 11. Estelas en la Plaza C, Yaxha

12. Se llevaron a cabo trabajos de limpieza mecánica a 11 estelas y nueve altares ubicados en el área arqueológica de Yaxha. Esta actividad incluyó la aplicación de agua de cal para facilitar su hidratación.

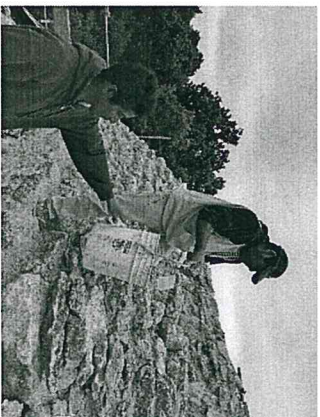
13. Los trabajos en el Edificio 137 han proseguido con la aplicación de enbono en una sección del cuerpo superior.

Foto 12. Aplicación de mezcla y embono, Edificio 137, Acrópolis Norte, Yaxha
