Guatemala, 27 de marzo de 2018
Informe 03-2018

De la manera más atenta me dirijo a usted con el propósito presentarle mi informe de actividades mensuales conforme a lo estipulado en el **Contrato Administrativo por Servicios Profesionales Número 565-2018**, aprobado mediante el acuerdo ministerial **Número 08-2018** correspondiente al mes de **Marzo** del presente año y para el cobro de mis honorarios estoy presentando la Factura Serie "A" y correlativo 00084.

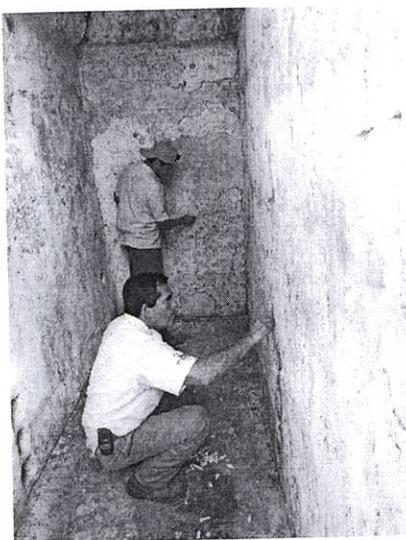
Foto 1. Cámara del Edificio 216, Acrópolis Este, Yaxha

1. Se ejecutaron actividades de limpieza y conservación de muros con estuco en el Edificio 216 de la Acrópolis Este. El tratamiento inicial fue de tipo mecánico, así como se aplicó agua de cal para favorecer su hidratación. A continuación, se empleó alcohol, agua y acetona en proporción variable para contener el avance de la microflora. En total se abarcaron 40 m².

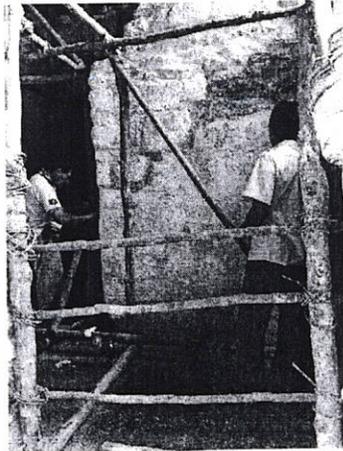
Foto 2. Conservación de estuco en el Edificio 217, Acrópolis Este, Yaxha

2. Se desarrollaron trabajos de limpieza y conservación de muros con estuco en los edificios 217 y 218 de la Acrópolis Este. Como en estos casos, el tratamiento inicial fue de tipo mecánico, así como se aplicó agua de cal para favorecer su hidratación. A continuación, se empleó alcohol, agua y acetona en proporción variable para contener el avance de la microflora. En total se abarcaron 50 m².

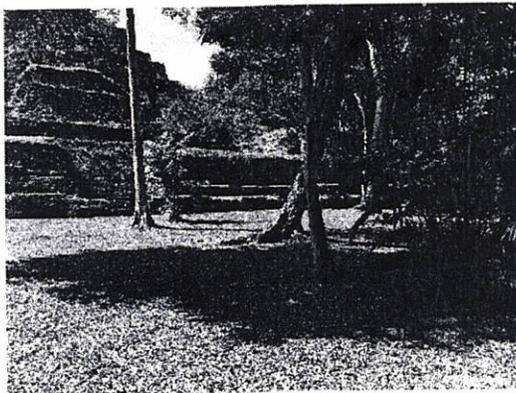
Foto 3. Basamento de la Acrópolis Norte, Yaxha

3. Fueron llevados a cabo trabajos de limpieza y conservación de muros con estuco en el Basamento de la Acrópolis Norte. El tratamiento inicial fue de tipo mecánico, así como se aplicó agua de cal para favorecer su hidratación. En total se abarcaron 20 m².

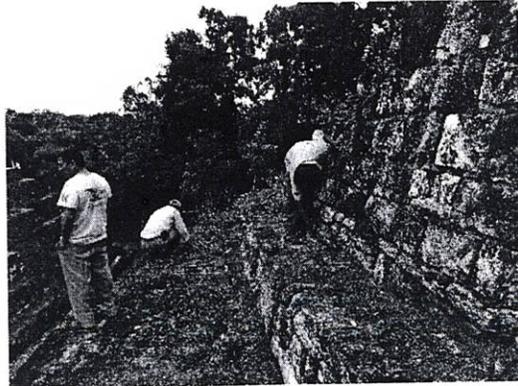
Foto 4. Edificio 142, Acrópolis Norte, Yaxha

4. Fueron llevados a cabo trabajos de limpieza, desyerbe y chapeo en el Edificio 142 del Acrópolis Norte. Se buscó mantener la integridad de la estructura a través de una verificación adecuada y oportuna de su estado de conservación que permita su atención oportuna. En total se abarcaron 450 m².

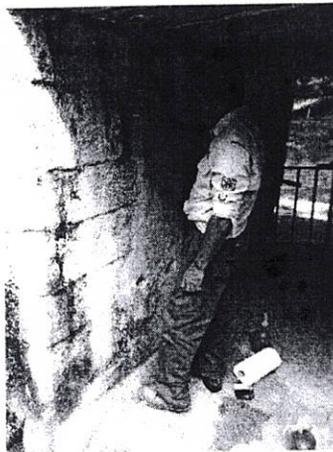
Foto 5. Edificio 375, Acrópolis Sur, Yaxha

5. Se desarrollaron trabajos de limpieza y conservación de muros con estuco en el Edificio 375 de la Acrópolis Sur. El tratamiento inicial fue de tipo mecánico, así como se aplicó agua de cal para favorecer su hidratación. A continuación, se empleó alcohol, agua y acetona en proporción variable para contener el avance de la microflora. En total se abarcaron 24 m².

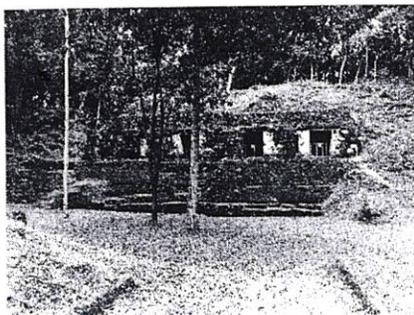
Foto 6. Edificio 389, Acrópolis Sur, Yaxha

6. Se realizaron trabajos de limpieza y conservación de muros con estuco en el Edificio 389 de la Acrópolis Sur. Con la aplicación de agua de cal se busca que la caliza que compone los muros mantenga su nivel de hidratación. En total se abarcaron 80 m².

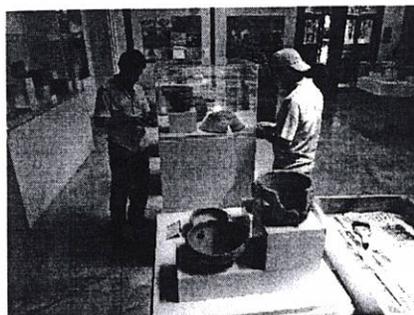
Foto 7. Museo de sitio de Yaxha

7. Se ejecutaron actividades de conservación de bienes muebles en la sala de exposición del Museo de sitio de Yaxha. La limpieza fue de tipo mecánico y se tuvo cuidado en emplear el carretón diseñado para el efecto. Asimismo, se limpiaron las vitrinas que protegen las piezas. En total se abarcaron 234 monumentos.

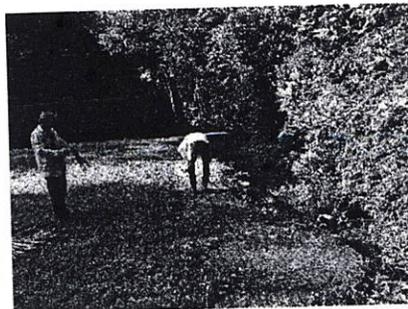
Foto 9. Basamento Oeste, Grupo Maler, Yaxha

9. Se desarrollaron trabajos de limpieza, desyerbe y chapeo en el Basamento Oeste del Grupo Maler. En este caso se puso atención a los brotes de maleza que surgen en las juntas de los bloques de fachada y embono, así como la escalinata. En total se abarcaron 100 m².

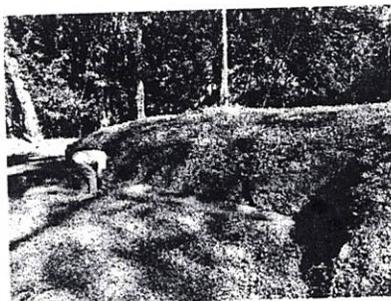
Foto 10. Edificio 260, Plaza A, Yaxha

10. Fueron llevados a cabo trabajos de limpieza, desyerbe y chapeo en el Edificio 260 de la Plaza A. Se puso un especial énfasis en la maleza que crece en la parte superior además de las briofitas que tienden a proliferar. En total se abarcaron 500 m².

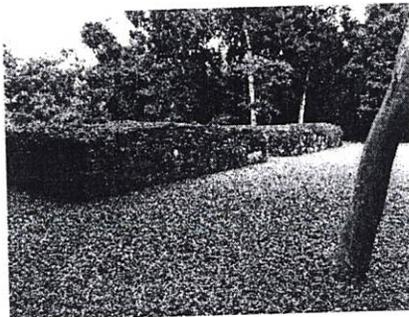
Foto 11. Edificio 261, Plaza A, Yaxha

11. Se desarrollaron trabajos de limpieza, desyerbe y chapeo en el Edificio 261 de la Plaza A. Se verificó asimismo que los bloques que componen los muros no presentaran grietas ni desprendimientos. En total se abarcaron 200 m².

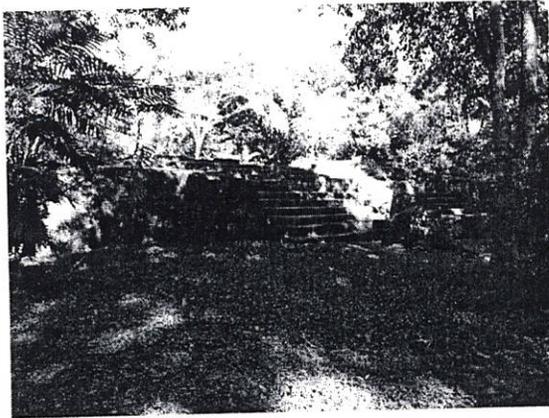
Foto 12. Edificio 90, Plaza B, Yaxha

12. Fueron llevados a cabo trabajos de limpieza, desyerbe y chapeo en el Edificio 90 de la Plaza B. En este caso se verificó que la maleza no se extendiera a fin de no comprometer su integridad. En total se abarcaron 560 m².

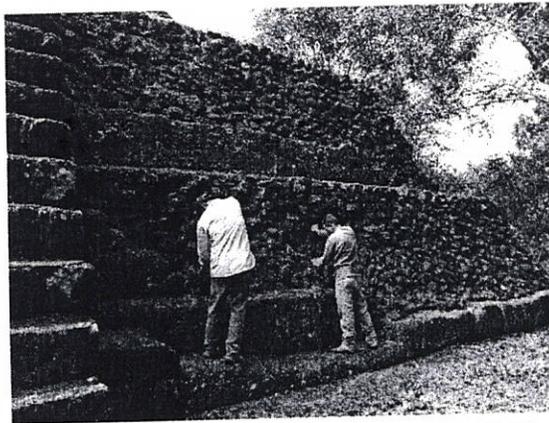
Foto 13. Edificio 152, Plaza C, Yaxha

13. Se ejecutaron actividades de limpieza, desyerbe y chapeo en el Edificio 152 del Plaza C. En este caso se puso atención a los brotes de maleza que surgen en las juntas de los bloques de fachada y embono. En total se abarcaron 800 m².

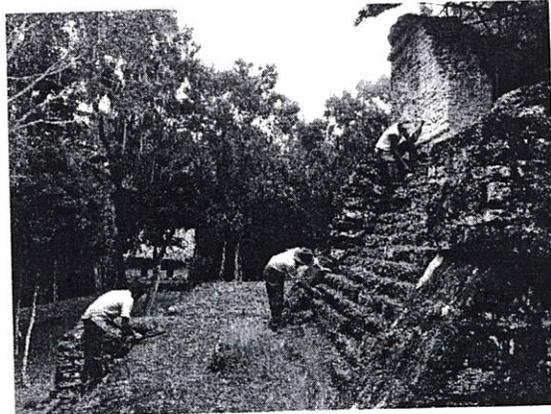
Foto 14. Limpieza de maleza, Edificio C, Topoxte

14. Se realizaron trabajos de limpieza, desyerbe y chapeo en el Edificio C de Topoxte. Se puso atención al estado de conservación de sus diversos edificios, a fin de programar su oportuna atención. En total se abarcaron 400 m².

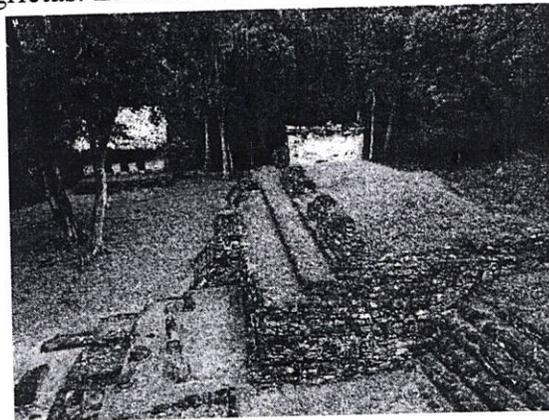
Foto 15. Edificios D y E, Topoxte

15. Se desarrollaron trabajos de limpieza, desyerbe y chapeo en el Edificio D de Topoxte. Se puso atención al estado de conservación de los muros a fin de prevenir el surgimiento de grietas. En total se abarcaron 200 m².

16. Se desarrollaron trabajos de limpieza, desyerbe y chapeo en el Edificio E de Topoxte. Se puso atención al estado de conservación de los muros a fin de prevenir el surgimiento de grietas. En total se abarcaron 200 m².
