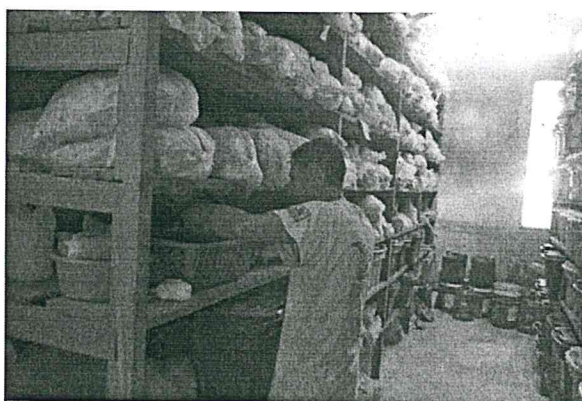
Figura 1. Laboratorio en Yaxha

1. Se asesoró el efectuar actividades de conservación de bienes muebles en el Laboratorio de Yaxha. Comprendió la limpieza de cajas y bolsas que contienen los materiales culturales y se ordenaron los materiales para conservación. En total se alcanzaron 230 cajas.

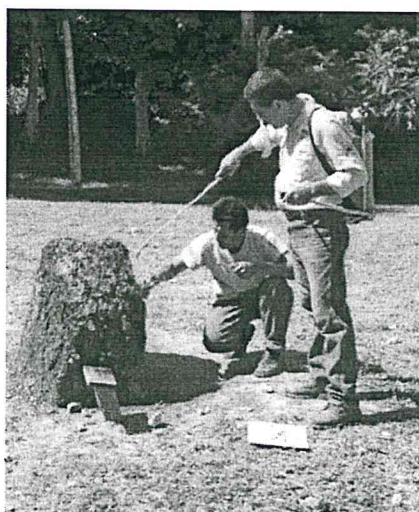
Figura 2. Área de Yaxha

2. Se asesoró el desarrollo de trabajos de limpieza mecánica y húmeda de monumentos escultóricos en el Área arqueológica de Yaxha. En este caso se incluyeron el petrograbado, el mascarón y la maqueta, lo que se llevó a cabo con la ayuda de escoba y machete para despeje de maleza. En total se abarcaron 20 Monumentos.

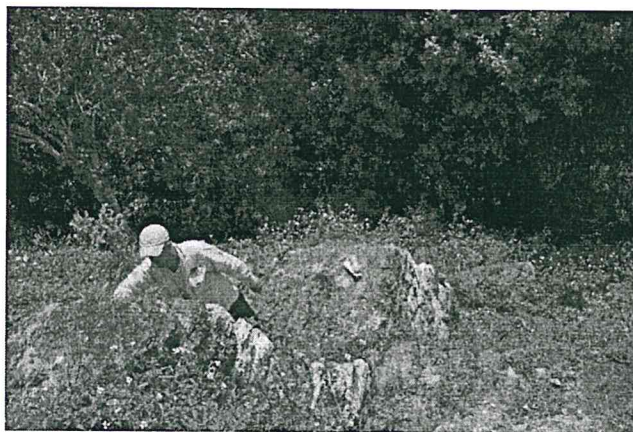
Figura 3. Edificio 216 en Acrópolis Este

3. Se asesoró la ejecución de trabajos de limpieza, desyerbe y chapeo en el Edificio 216 de la Acrópolis Este. Incluyó limpieza de maleza de fachada Oeste (escalinata) y cuerpos en lado Este. En total se alcanzaron 200 m².

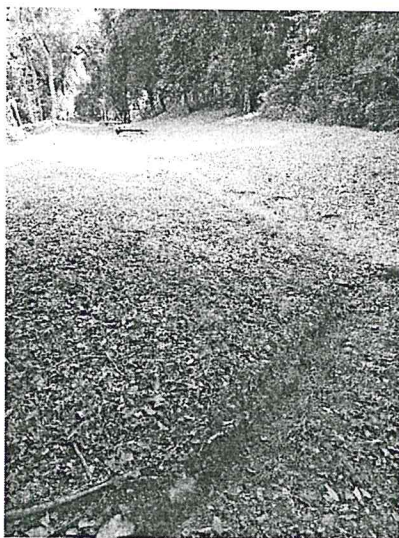
4. Se asesoró el llevar a cabo trabajos de limpieza, desyerbe y chapeo en el Área de la calzada de la Calzada del Lago. Comprendió la limpieza de los canales para evacuación de agua removiendo tierra, piedras y maleza. En total se alcanzaron 20 m².

Figura 4. Canal de drenaje de agua de lluvia, Calzada del Lago

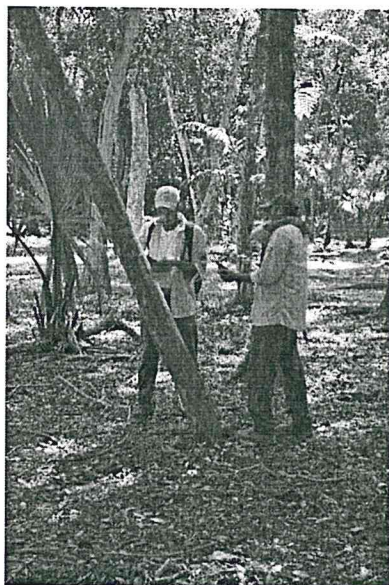
Figura 5. Área arqueológica en Yaxha

5. Se asesoró la realización de trabajos de control del crecimiento de la vegetación en el Área arqueológica de Yaxha. Abarcó el monitoreo de especies forestales para identificación de árboles secos y bajo riesgo de caer y provocar accidentes. Esta información será trasladada a la administración para que, según lo que estime conveniente realice las oportunas gestiones para el corte y aprovechamiento en lo que corresponda. En total se alcanzaron 30 árboles.

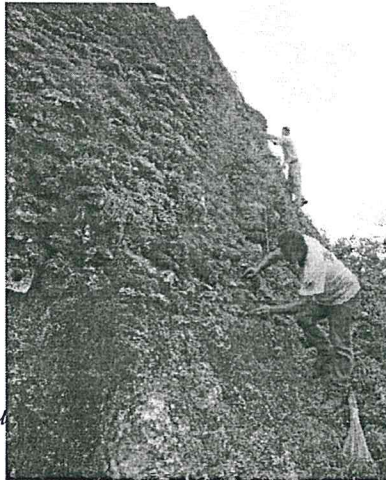
6. Se asesoró la realización de trabajos de limpieza, desyerbe y chapeo en el Edificio 144 de la Acrópolis Norte. Alcanzó la limpieza de maleza de fachadas con ayuda de machete y espátulas de madera. En total se abarcaron 250 m².

Figura 6. Limpieza de maleza en la Acrópolis Norte

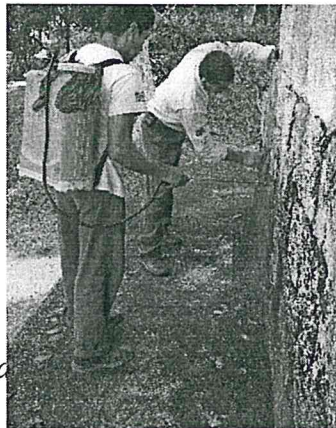
7. Se asesoró el llevar a cabo trabajos de limpieza de maleza y microflora en los muros que integran la fachada del Edificio 134 de la Acrópolis Norte. En total se alcanzaron 192 m².

Figura 7. Limpieza de maleza y microflora en la Acrópolis Norte

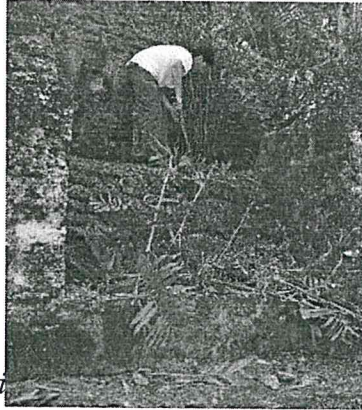
8. Se asesoró el desarrollo de trabajos de limpieza, desyerbe y chapeo en los Edificios 217-218-219 de la Acrópolis Este. Abarcó la limpieza de maleza hacia sus cámaras exteriores. En total se abarcaron 120 m².

Figura 8. Limpieza del Edificio 219, Acrópolis Este

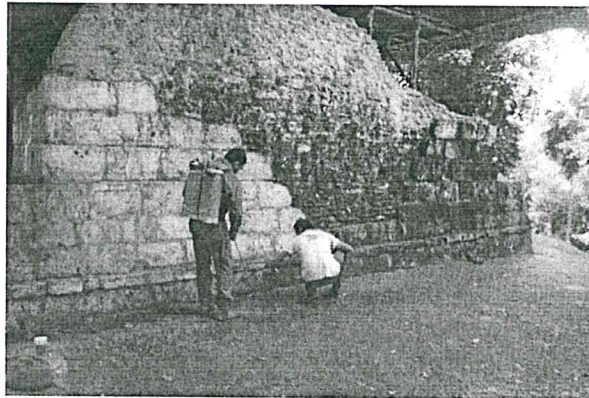
Figura 9. Edificio 217, Acrópolis Este

9. Se asesoró la realización de trabajos de limpieza y conservación de muros con estuco en los Edificios 217-218-219 de la Acrópolis Este. Abarcó la limpieza del recinto Este y las cámaras este y oeste del Edificio 217 con ayuda de agua de cal, así como empleando machete para áreas exteriores y espátula para las uniones de bloques y embono. Asimismo, se ha procedido a lavar los muros este, norte y oeste para controlar la proliferación de microflora. En total se cubrieron 50 m².

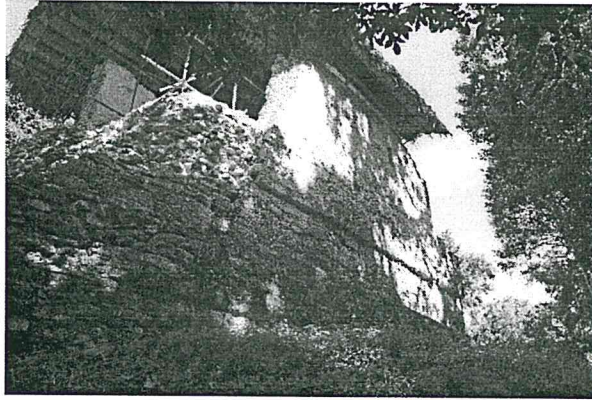
Figura 10. Edificio C, Topoxte

10. Se asesoró la ejecución de trabajos de limpieza, desyerbe y chapeo de la Plaza Principal de Topoxte. Abarcó la limpieza general de maleza y monumentos. En total se alcanzaron 25 m².

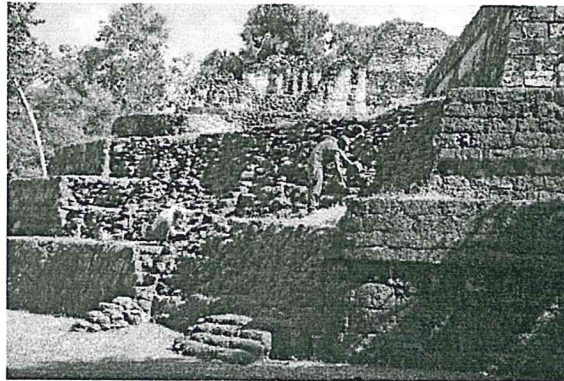
Figura 11. Basamento, Acrópolis Norte

11. Se asesoró la ejecución de actividades de limpieza, desyerbe y chapeo en la Basamento de la Acrópolis Norte. Comprendió la limpieza de maleza y desyerbe en talud. En total se abarcaron 150 m².

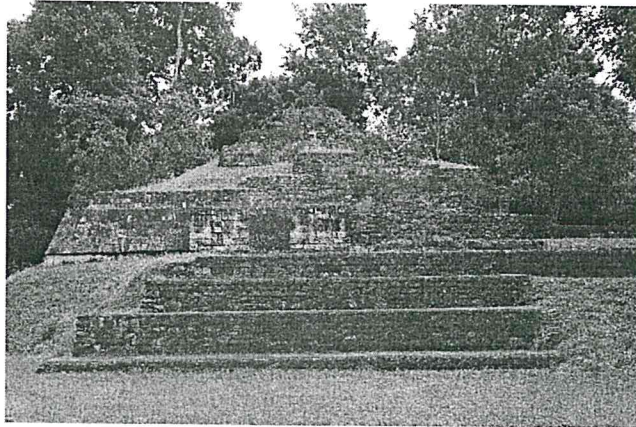
Figura 12. Edificio 7, Grupo Maler

12. Se asesoró el desarrollo de trabajos de limpieza, desyerbe y chapeo en el Edificio 7 del Grupo Maler. Abarcó el chapeo y desyerbe en piso superior. En total se abarcaron 100 m².

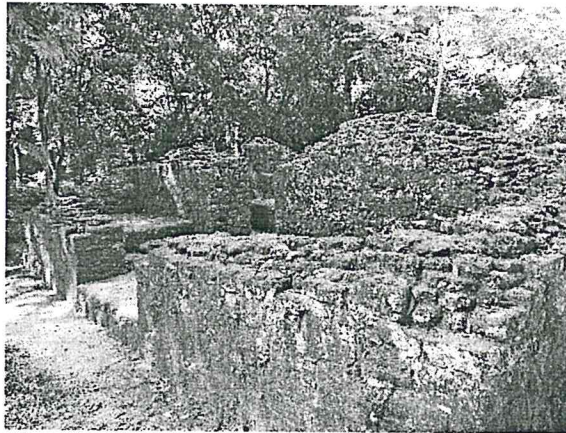
Figura 13. Edificio 109 (Palacio), Grupo Oeste

13. Se asesoró la realización de trabajos de limpieza, desyerbe y chapeo en el Edificio 109 (Palacio) del Grupo Oeste. Comprendió un barrido general para retirar la maleza presente en el lugar. En total se alcanzaron 240 m².

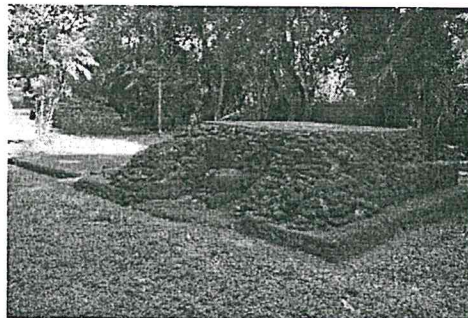
Figura 14. Edificio 103 (Altar) en Grupo Oeste

14. Se asesoró el llevar a cabo trabajos de limpieza, desyerbe y chapeo en el Edificio 103 (Altar) del Grupo Oeste. Abarcó una limpieza de maleza y barrido de basura orgánica. En total se alcanzaron 240 m².

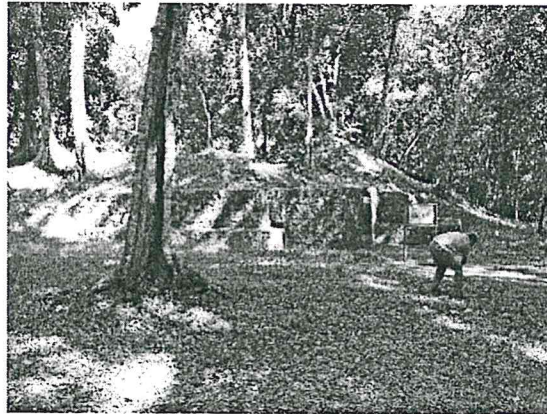
Figura 15. Basamento SE en Grupo Oeste

15. Se asesoró el efectuar actividades de limpieza, desyerbe y chapeo del Basamento SE del Grupo Oeste. Comprendió una limpieza general de maleza en muro y escalinata. En total se abarcaron 1260 m².

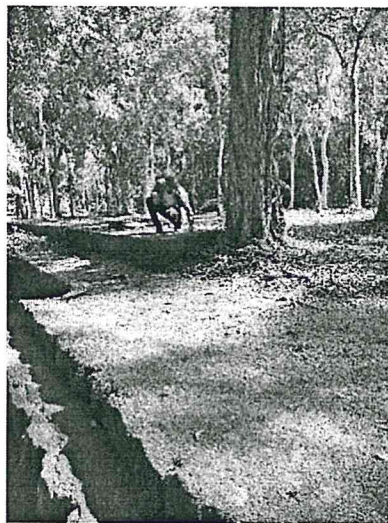
Figura 16. Calzada Blom, Yaxha

16. Se asesoró el efectuar trabajos de limpieza, desyerbe y chapeo en los parapetos de la Calzada Blom. Consistió en un barrido de basura orgánica. En total se alcanzaron 600 m².

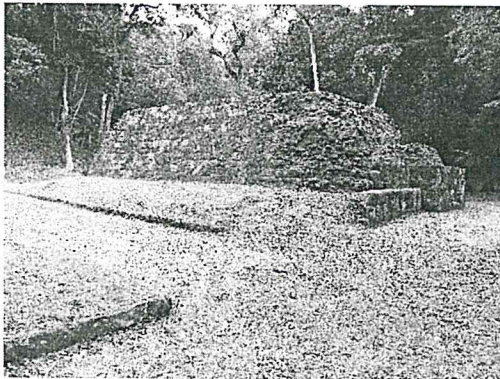
Figura 18. Juego de Pelota 1, Yaxha

17. Se asesoró el desarrollo de actividades de limpieza, desyerbe y chapeo en el Juego de Pelota 1 de Yaxha. Abarcó una limpieza general de maleza eliminando brotes en uniones de bloques y embono. En total se cubrieron 70 m².

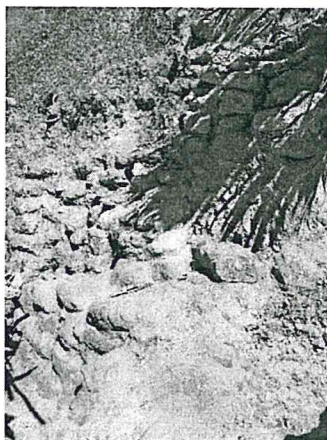
Figura 19. Sección de muro del Edificio 137 en su esquina Sureste

18. Se prosiguió el proceso de acompañamiento a los trabajos en el Edificio 137. Se ha avanzado de modo satisfactorio en los cuerpos superiores de la esquina Sureste, donde se están consolidando secciones de muro que aún en monticuladas junto a sellado de grietas en el cuerpo superior.

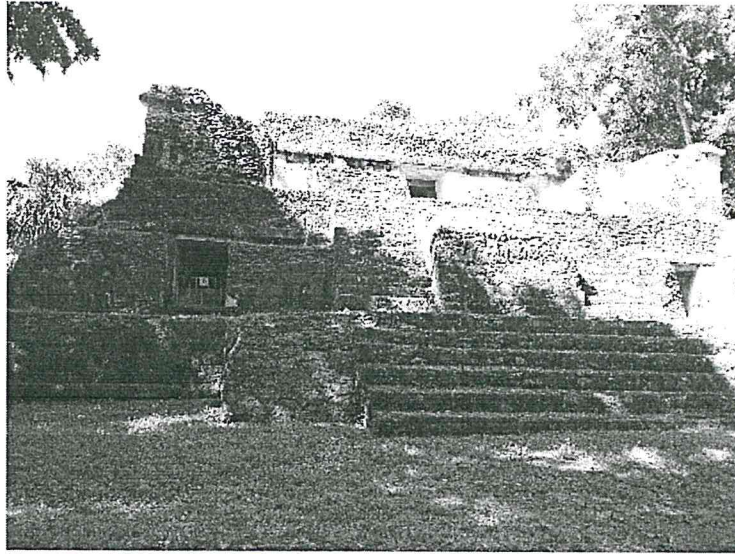
Figura 20. Edificio N, Nakum

19. Se asesoraron sendas visitas a los sitios arqueológicos Poza Maya, Pochitoca y Nakum con el fin de verificar su estado de conservación, realizar labores de chapeo y tomar las medidas de mitigación que fueran necesarias.
