Guatemala, 31 de Julio de 2018
Informe 07-2018

De la manera más atenta me dirijo a usted con el propósito presentarle mi informe de actividades mensuales conforme a lo estipulado en el **Contrato Administrativo por Servicios Profesionales Número 565-2018**, aprobado mediante el acuerdo ministerial **Número 08-2018** correspondiente al mes de Julio del presente año y para el cobro de mis honorarios estoy presentando la Factura Serie "A" y correlativo 00094.

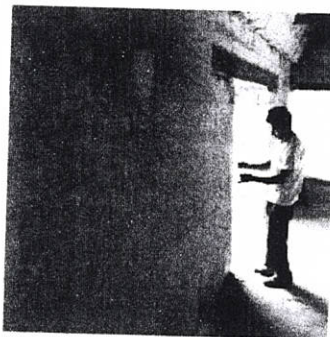
1. Se asesoró el efectuar trabajos de limpieza y conservación de muros con estuco en el Edificio 375 (patio 4) de la Acrópolis Sur. Se desarrolló un proceso de limpieza del muro con estuco que contiene grafitis incluyendo los bloques que integran el sofito de las bóvedas para eliminar la microflora que ha surgido a raíz de una serie de filtraciones de humedad. En total se abarcaron 48 m².

Figura 1. Cámara del Edificio 375, Acrópolis Sur

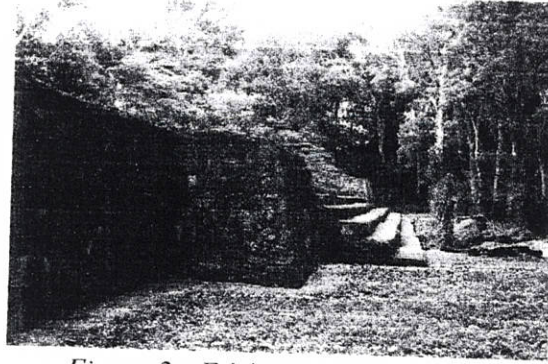
2. Se asesoró el efectuar trabajos de limpieza, desyerbe y chapeo en el Edificio 90 de la Plaza B de Yaxha. Se llevó a cabo una limpieza y barrido de basura orgánica, verificando que no presentara grietas ni desprendimientos. En total se cubrieron 30 m².

Figura 2. Edificio 90, Plaza B, Yaxha

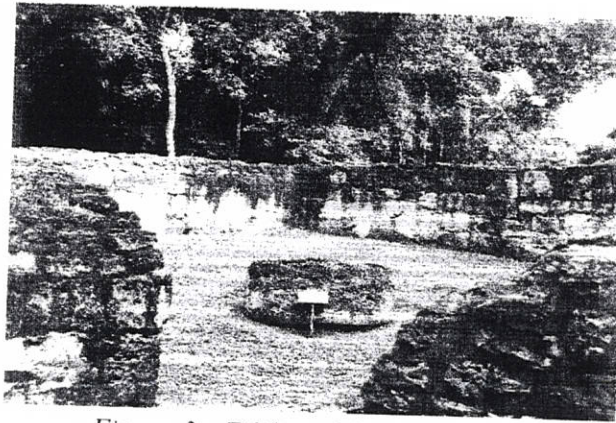
3. Se asesoró el llevar a cabo trabajos de limpieza, desyerbe y chapeo en el Edificio 261 (N) de la Plaza A de Yaxha. Se llevó a cabo una limpieza y barrido de basura orgánica verificando que no presentara grietas ni desprendimientos. En total se abarcaron 90 m².

Figura 3. Edificio 261, Plaza A, Yaxha

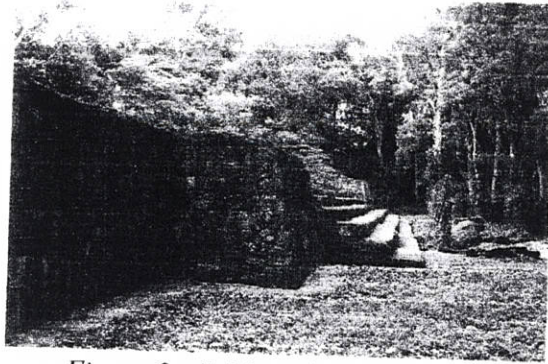
2. Se asesoró el efectuar trabajos de limpieza, desyerbe y chapeo en el Edificio 90 de la Plaza B de Yaxha. Se llevó a cabo una limpieza y barrido de basura orgánica, verificando que no presentara grietas ni desprendimientos. En total se cubrieron 30 m².

Figura 2. Edificio 90, Plaza B, Yaxha

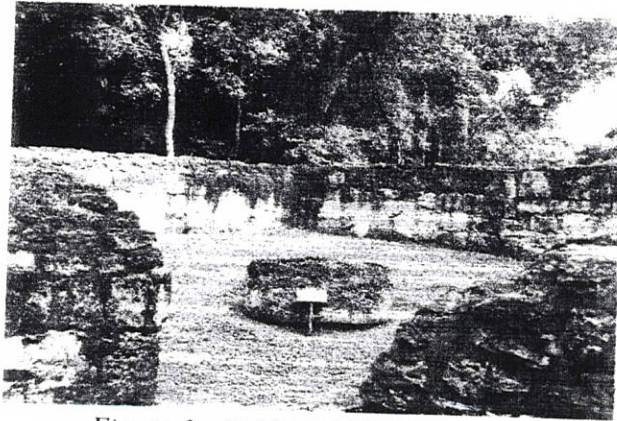
3. Se asesoró el llevar a cabo trabajos de limpieza, desyerbe y chapeo en el Edificio 261 (N) de la Plaza A de Yaxha. Se llevó a cabo una limpieza y barrido de basura orgánica verificando que no presentara grietas ni desprendimientos. En total se abarcaron 90 m².

Figura 3. Edificio 261, Plaza A, Yaxha

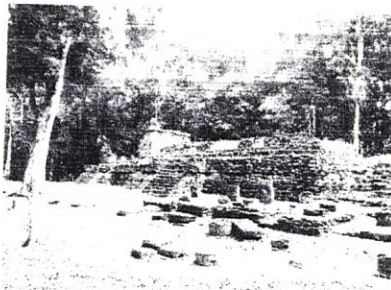
5. Se asesoró la ejecución de trabajos de limpieza, desyerbe y chapeo en torno a los edificios D, E y G en la Plaza Principal de Topoxte, consistente en un proceso de barrido general y verificación de que no presentara grietas ni desprendimientos de bloques de fachada. Asimismo, se realizó un recorrido en el sitio para verificar el estado de los árboles a fin de que no representaran riesgo para los elementos arquitectónicos expuestos, el público visitante y la infraestructura. En total se abarcaron 50 m².

Figura 5. Edificios D y E, Topoxte

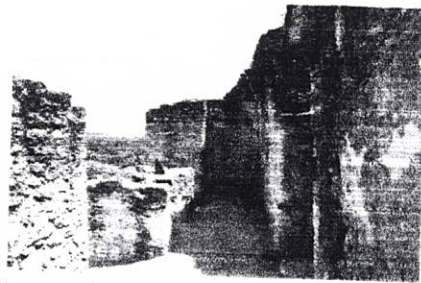
6. Se asesoró la realización de trabajos de limpieza, desyerbe y chapeo en el Edificio 216 de la Acrópolis Este. Se llevó a cabo remoción de maleza en los cuerpos del edificio, así como un barrido de los pisos de los cuerpos constructivos. En total se abarcaron 35 m².

Figura 6. Cámara Oeste del Edificio 216, Acrópolis Este, Yaxha

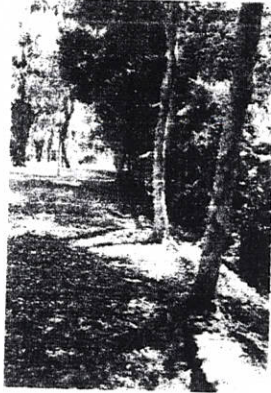
7. Se asesoró la realización de trabajos de limpieza, desyerbe y chapeo en la Calzada Blom. Se desarrolló un proceso de limpieza de maleza y basura orgánica verificando que no ocurrieran grietas o desprendimientos de elementos arquitectónicos expuestos. En total se cubrieron 50 m².

Figura 7. Parapeto Este de la Calzada Blom, Yaxha

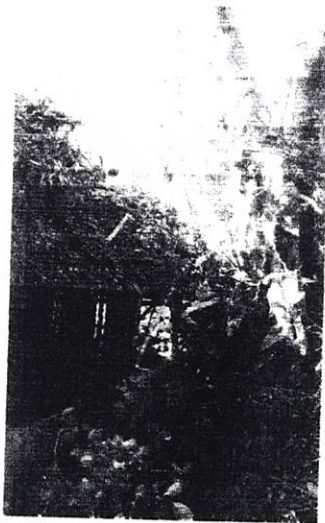
8. Se asesoró el desarrollo de trabajos de control del crecimiento de la vegetación en el Campamento sede del personal operativo de CONAP a la entrada al Parque como apoyo para la protección de la infraestructura y personal.

Figura 8. Poda de árboles en el campamento de CONAP, PNYNN
