Licenciada  
Gladys Elizabeth Palala Gálvez  
Viceministra del Patrimonio Cultural y Natural  
Su Despacho

De la manera más atenta me dirijo a usted con el propósito presentarle mi informe de actividades mensuales conforme a lo estipulado en el **Contrato Administrativo por Servicios Profesionales Número 565-2018**, aprobado mediante el acuerdo ministerial **Número 08-2018** correspondiente al mes de agosto del presente año y para el cobro de mis honorarios estoy presentando la Factura Serie "A" y correlativo 00096.

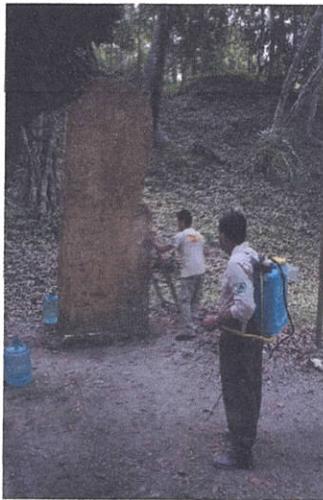
1. Se asesoró el efectuar trabajos de conservación de bienes muebles en el Área arqueológica de Yaxha. Consistió en la realización de limpieza mecánica y húmeda de monumentos escultóricos buscando evitar el crecimiento de organismos que pudieran comprometer su integridad. En el caso de las estelas 11, 13 y 31 así como sus réplicas, realizando limpieza húmeda. En total se abarcaron 20 Monumentos.

*Figura 1. Limpieza de réplica de estela 31, Yaxha*

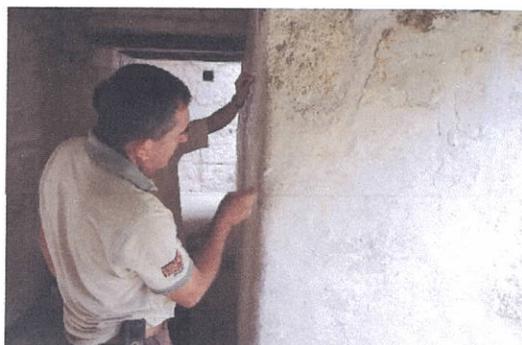
2. Se asesoró el llevar a cabo trabajos de limpieza y conservación de muros con estuco en el Edificio 375 de la Acrópolis Sur. Se llevó a cabo una limpieza mecánica y húmeda de los muros a fin de remover sales y microflora para su adecuada conservación. En total se abarcaron 8 m<sup>2</sup>.

*Figura 2. Proceso de limpieza en la cámara del Edificio 375, Acrópolis Sur, Yaxha*

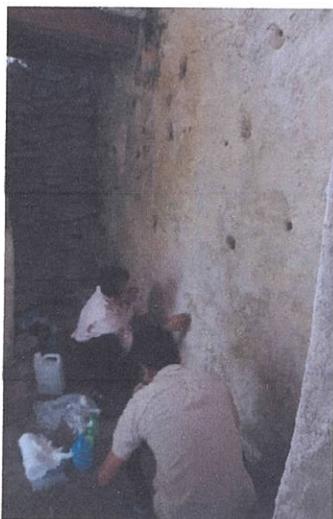
3. Se asesoró el desarrollo de actividades de limpieza y conservación de muros con estuco en los Edificios 217-218-219 de la Acrópolis Este. Se verificó que no presentara proliferación de microflora. En total se abarcaron 20 m<sup>2</sup>.

*Figura 3. Cámara del Edificio 218, Acrópolis Este, Yaxha*

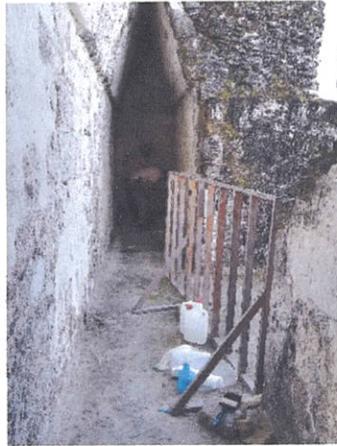
4. Se asesoró el efectuar actividades de limpieza y conservación de muros con estuco en el Edificio 216 de la Acrópolis Este. Con ello se busca prevenir la proliferación de microflora. En total se abarcaron 15 m<sup>2</sup>.

*Figura 4. Edificio 216, cámara Este, Acrópolis Este, Yaxha*

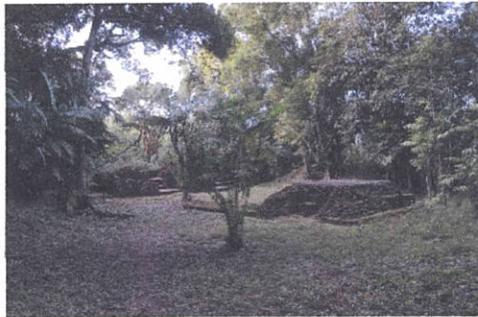
5. Se asesoró el llevar a cabo trabajos de limpieza, desyerbe y chapeo en la Plaza del Grupo Oeste. Comprendió barrido y remoción de basura orgánica que incluyó los edificios 103 y 109 así como el basamento. En total se alcanzaron 1260 m<sup>2</sup>.

*Figura 5. Grupo Residencial Oeste, Área de Plaza*

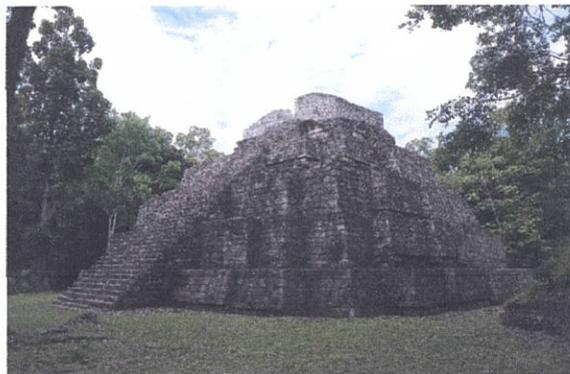
6. Se asesoró la realización de trabajos de limpieza, desyerbe y chapeo en el Edificio 1 del Grupo Maler. Se verificó que no presentara desprendimientos ni grietas. En total se alcanzaron 450 m<sup>2</sup>.

*Figura 6. Edificio 1, Grupo Maler, Yaxha*

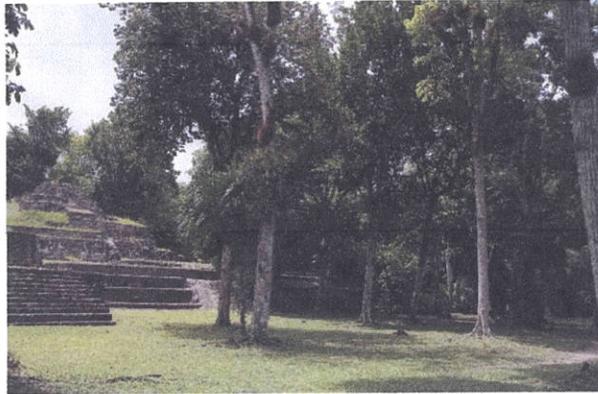
7. Se asesoró la realización de trabajos de limpieza, desyerbe y chapeo en el Edificio 6 del Grupo Maler. Se limpió el área en torno a la estructura, así como los muros y cámaras. En total se alcanzaron 1056 m<sup>2</sup>.

*Figura 7. Edificio 6, Grupo Maler, Yaxha*

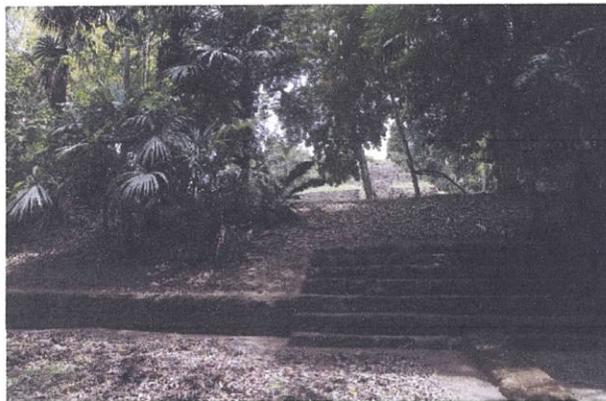
8. Se asesoró el desarrollo de actividades de limpieza, desyerbe y chapeo en el Edificio 7 del Grupo Maler. Se tuvo cuidado en remover maleza para garantizar la estabilidad del Edificio. En total se alcanzaron 1440 m<sup>2</sup>.

*Figura 8. Edificio 7, Grupo Maler, Yaxha*

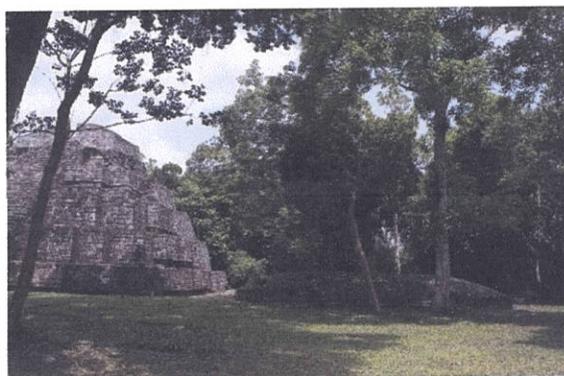
9. Se asesoró el efectuar actividades de limpieza, desyerbe y chapeo en el Edificio 2 del Grupo Maler. Se barrió la basura orgánica. En total se alcanzaron 102 m<sup>2</sup>.

*Figura 9. Edificio 2, Grupo Maler, Yaxha*

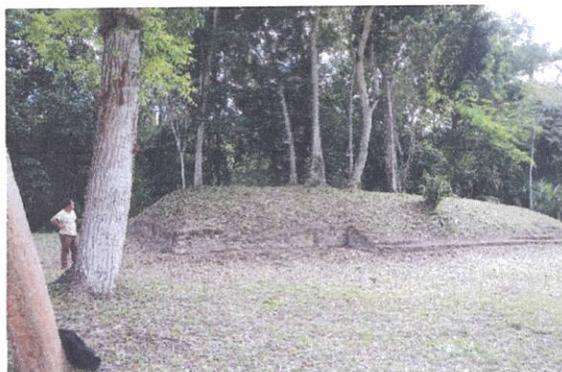
10. Se asesoró la ejecución de actividades de limpieza, desyerbe y chapeo en el Edificio 3 del Grupo Maler. Se barrió la basura orgánica y se limpió en torno de la estructura. En total se abarcaron 180 m<sup>2</sup>.

*Figura 10. Edificio 3, Grupo Maler, Yaxha*

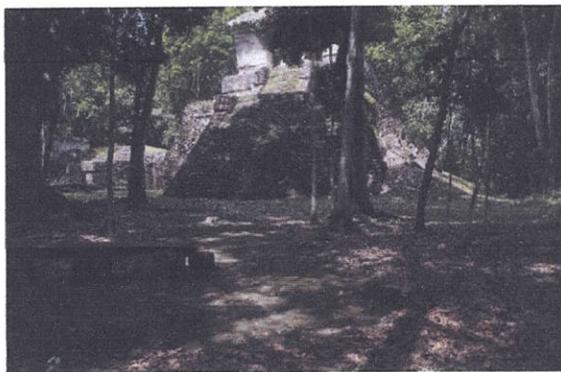
11. Se asesoró la ejecución de trabajos de limpieza, desyerbe y chapeo en el Edificio C de Topoxte. Se removió la maleza de sus diversos cuerpos constructivos, verificando que no presentara grietas ni desprendimientos. En total se alcanzaron 400 m<sup>2</sup>.

*Figura 11. Edificio C, Topoxte*

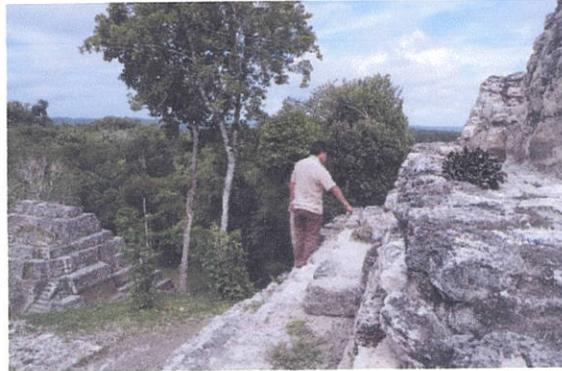
12. Se asesoró el desarrollo de actividades de limpieza, desyerbe y chapeo en el Edificio 142 de la Acrópolis Norte. Se atendió la superestructura y los cuerpos constructivos del basamento. En total se cubrieron 450 m<sup>2</sup>.

*Figura 12. Edificio 142, Acrópolis Norte, Yaxha*

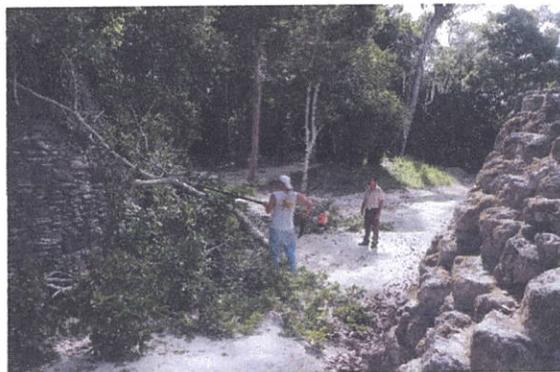
13. Se asesoró el llevar a cabo trabajos de control del crecimiento de la vegetación en el Edificio 142 de la Acrópolis Norte. Se efectuó poda de ramas de árboles para prevenir que crecimientos excesivos comprometieran la estabilidad estructural del elemento. En total se abarcaron 1 Evento.

*Figura 13. Podas en el Edificio 142, Acrópolis Norte, Yaxha*

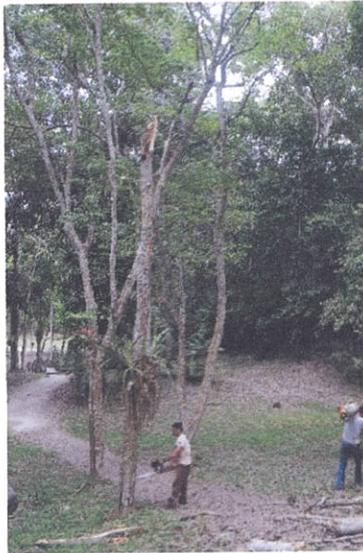
14. Se asesoró el llevar a cabo trabajos de apoyo operativo en el Área arqueológica de Yaxha. Se llevó a cabo un corte de árboles que se encontraban secos y deteriorados, a fin de proteger la integridad de los visitantes y de los elementos arquitectónicos y escultóricos de Yaxha, conforme licencia de CONAP. En total se cubrieron 12 árboles.

*Figura 14. Corte de árbol en Yaxha*

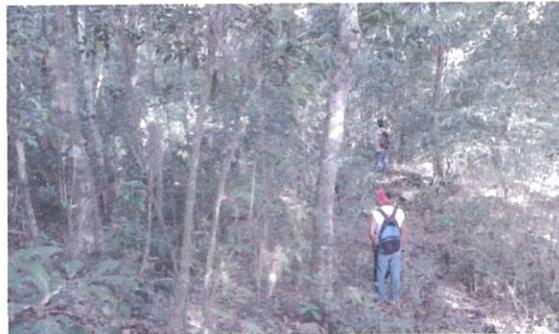
15. Se llevó a cabo un recorrido de monitoreo a sitios arqueológicos del parque incluyendo Cante, Paxte, Jacalte y El Tumbo, para verificar su estado de conservación y que no presentaran evidencias de actividades ilícitas.

*Figura 15. Recorrido a las islas y sitios del parque*
