Guatemala, 28 de septiembre de 2018
Informe 09-2018

Actividades

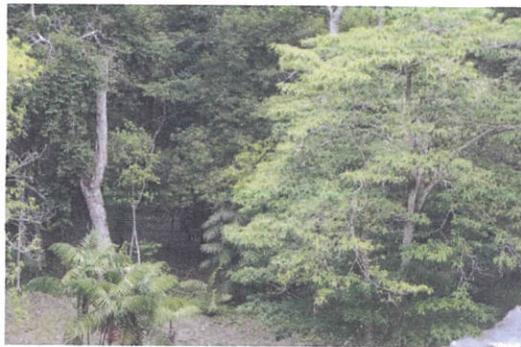
Figura 1. Observación de vegetación en Yaxha

1. Se asesoró el desarrollo de actividades de control del crecimiento de la vegetación en el Edificio 142 de la Acrópolis Norte para fines de contribuir a la estabilidad de su relleno estructural así como la conexión urbana de Yaxha. De modo adicional se realizaron podas en los campamentos de Yaxha y CONAP para fines de protección de las cubiertas de ramas o árboles que pudieran caer dañando la infraestructura técnico-operativa. Asimismo se apoyó al Grupo de Mantenimiento para el corte de hojas de guano para trabajos de renovación de cubiertas del campamento y el área arqueológica de Yaxha.

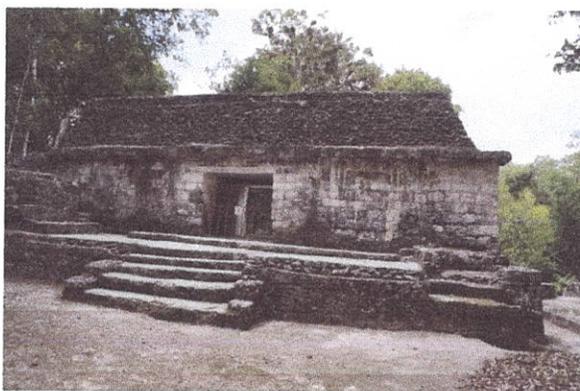
Figura 2. Edificio 375, Acrópolis Sur, Yaxha

2. Se asesoró el desarrollo de actividades de limpieza y conservación de muros con estuco en el Edificio 375 (patio 4) de la Acrópolis Sur. Se realizó limpieza del basamento, así como del techo y su cornisa. En total se alcanzaron 435 m².

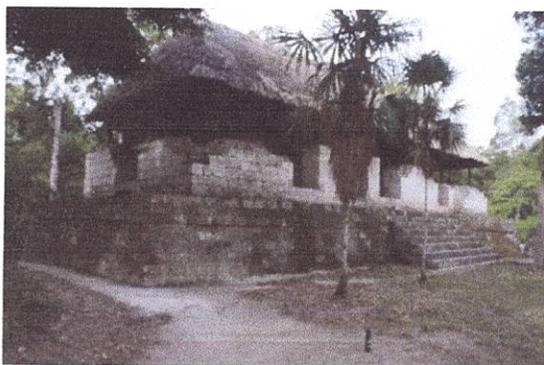
Figura 3. Edificio 134 Acrópolis Norte, Yaxha

3. Se asesoró el desarrollo de actividades de limpieza, desyerbe y chapeo en el Edificio 134 de la Acrópolis Norte. Se realizó una remoción de brotes de maleza que surgen en su basamento así como limpieza mecánica y aplicación de agua de cal en sus cámaras. En total se alcanzaron 685 m².

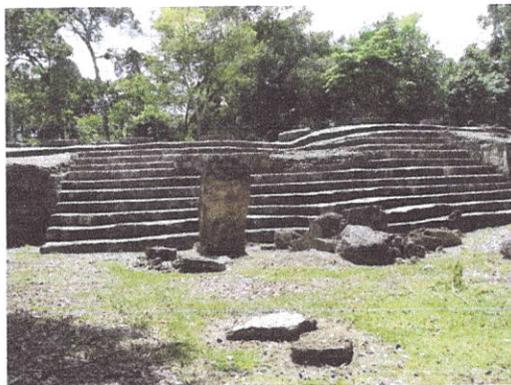
Figura 4. Edificio 90, Plaza B, Yaxha

4. Se asesoró el desarrollo de trabajos de limpieza, desyerbe y chapeo en el Edificio 90 de la Plaza B. Se efectuó una limpieza de maleza que brota en la escalinata y muros constatando además que no presentara desprendimientos. En total se cubrieron 693 m².

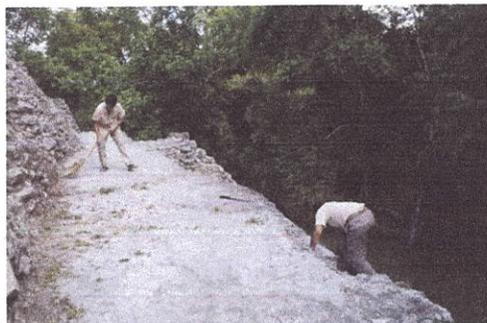
Figura 5. Edificio 152, Plaza C, Yaxha

5. Se asesoró el desarrollo de trabajos de limpieza, desyerbe y chapeo en el Edificio 152 de la Plaza C. Se removió la maleza que brota, incluyendo raíces de las cuales pueden surgir árboles que comprometerían la integridad de la estructura. En total se abarcaron 2513 m².

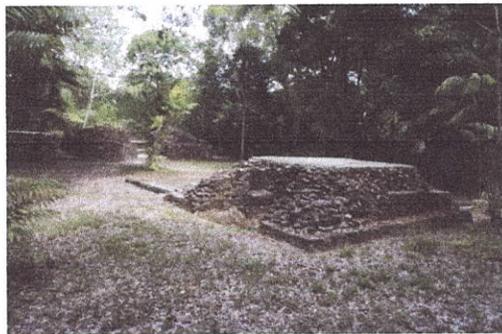
Figura 6. Edificios 103 (al frente) y 109 (al fondo), Grupo Residencial Oeste, Yaxha

6. Se asesoró el desarrollo de trabajos de limpieza, desyerbe y chapeo en la Plaza del Grupo Oeste. Se realizó un barrido general en los edificios 103 y 109 incluyendo su basamento y el entorno. En total se alcanzaron 88 m².

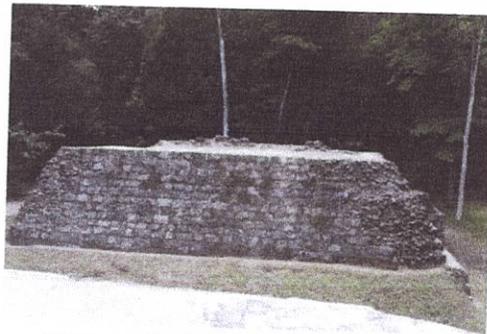
Figura 10. Juego de Pelota 1, Yaxha

10. Se asesoró el efectuar trabajos de limpieza, desyerbe y chapeo en el Juego de Pelota 1, incluyendo chapeo de los dos edificios que integran este conjunto removiendo los brotes de maleza. Además se monitoreó la grieta que atraviesa ambas estructuras. En total se alcanzaron 1057 m².

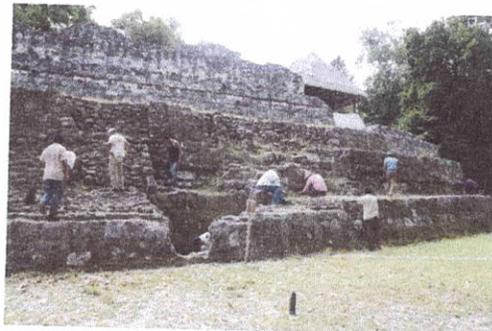
Figura 11. Basamento de la Acrópolis Norte, Yaxha

11. Se asesoró el llevar a cabo trabajos de limpieza, desyerbe y chapeo en el Basamento de la Acrópolis Norte, para lo cual fue efectuada una remoción de brotes de maleza que surgen en las fachadas teniendo cuidado de los restos de estuco ubicados en el talud expuesto. Asimismo, se verificó que no presentara grietas ni desprendimientos. En total se alcanzaron 104 m².

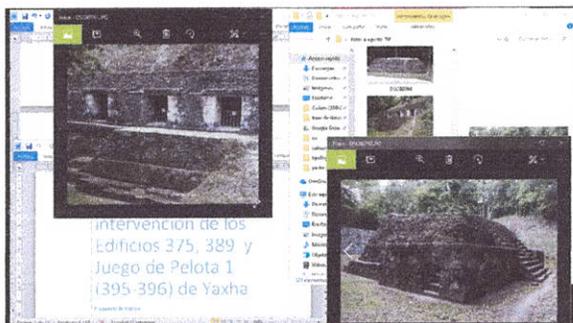
12. Se asesoró la preparación de un plan para la intervención en los edificios 375, 389 y de la Acrópolis Sur así como el Juego de Pelota 1, los cuales presentan problemas de filtraciones. Esta actividad se proyecta realizar bajo responsabilidad del parque con apoyo operativo y asesoría técnica de DECORSIAP.

Figura 12. El desarrollo de la planificación requiere realizar observaciones precisas del estado de conservación de cada elemento incluido

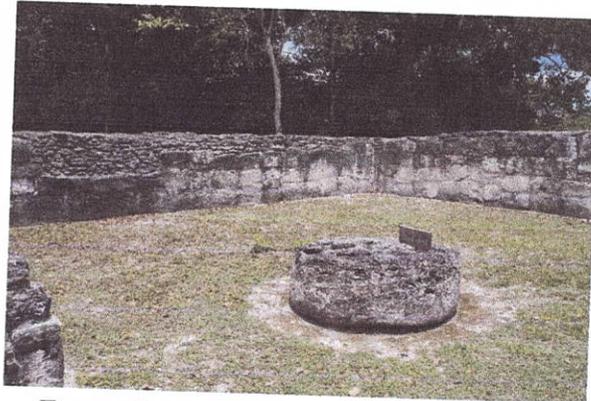
Figura 14. Altar en el recinto Norte, Plaza A

14. Se asesoró la realización de trabajos de conservación preventiva a los monumentos escultóricos de Yaxha.
