Guatemala, 28 de septiembre 2018.
Informe 09-2018

De la manera más atenta me dirijo a usted con el propósito de presentarle mi informe de actividades mensuales conforme a los estipulado en el **Contrato Administrativo por servicios Técnicos Número 567-2018**, aprobado mediante **Acuerdo Ministerial Número 8-2018**, correspondiente al mes de **septiembre del presente año**, y para el cobro de mis honorarios estoy presentando la **factura Serie A3 número correlativo 0013**.

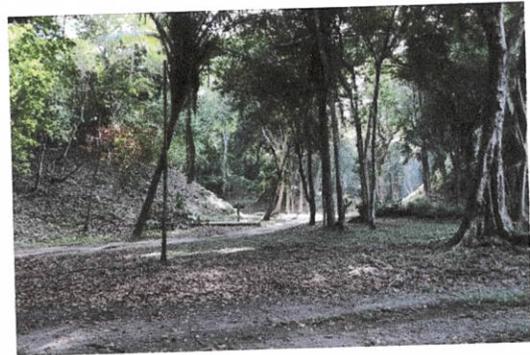
2. Se hicieron trabajos de limpieza y control de vegetación en aproximadamente 12 hectáreas del área monumental del sitio arqueológico Naranjo en donde se resalta la volumetría de la ciudad.

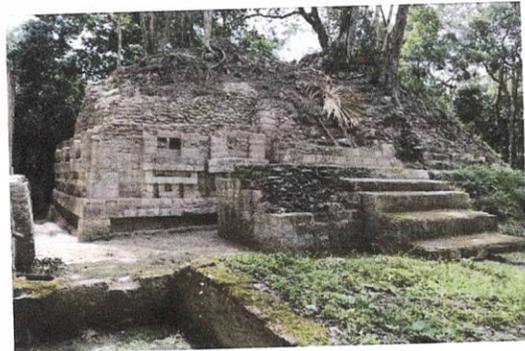
3. En el edificio A-3 en la Acrópolis oeste del sitio arqueológico Naranjo, se trabajó en la recuperación de volumen en el núcleo de los muros y la restauración de 15 m² de escalinatas en la fachada oeste.

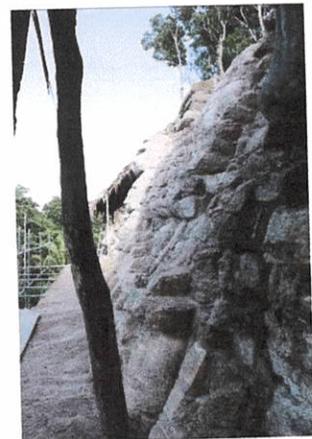
4. En el edificio B-24 en el extremo sur de la Plaza central de Naranjo se trabajó en la restauración de los mascarones ubicados en la parte superior de la pirámide al centro de la fachada sur, en donde se resanaron sisas, se desmontó y se recolocaron nuevamente sillares y se estabilizó parte del núcleo constructivo, además se impermeabilizó la parte superior de la superficie hasta ahora estabilizada. Se impermeabilizó una superficie horizontal de 20 m² y se estabilizó una superficie en el área de los relieves de 8 m².

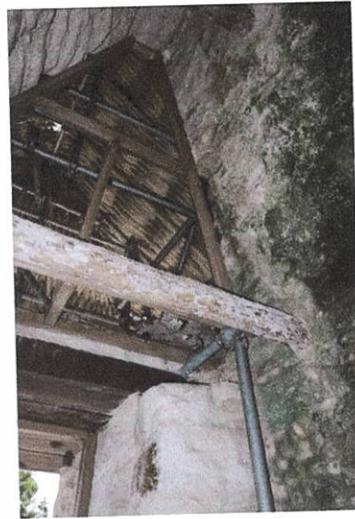
5. En el edificio B-18 del sitio arqueológico Naranjo, se trabajó en la impermeabilización del recinto norte del palacio y se reconstruyó la culata norte de la bóveda, para lo que fue necesario colocar una pieza de madera para completar los dinteles sobre el vano norte; se trabajó una superficie equivalente a los 12 m².
