Guatemala, 31 de octubre 2018.
Informe 10-2018

De la manera más atenta me dirijo a usted con el propósito de presentarle mi informe de actividades mensuales conforme a lo estipulado en el **Contrato Administrativo por servicios Técnicos Número 567-2018**, aprobado mediante **Acuerdo Ministerial Número 8-2018**, correspondiente al mes de **octubre del presente año**, y para el cobro de mis honorarios estoy presentando la **factura Serie A3 número correlativo 0015**.

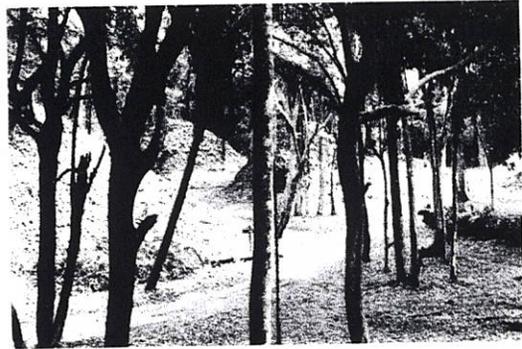
2. Se hicieron trabajos de limpieza y control de vegetación en aproximadamente 10 hectáreas del área monumental del sitio arqueológico Naranjo en donde se resalta la volumetría de la ciudad.

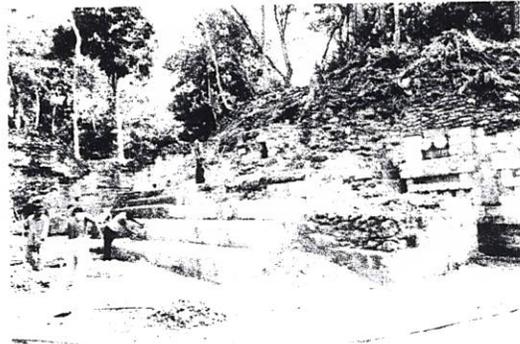
3. En el edificio A-3 en la Acrópolis oeste del sitio arqueológico Naranjo, se trabajó en la recuperación de volumen en el núcleo constructivo y la restauración de 12 m² entre la escalinata y el podio que se encuentra en la fachada oeste.

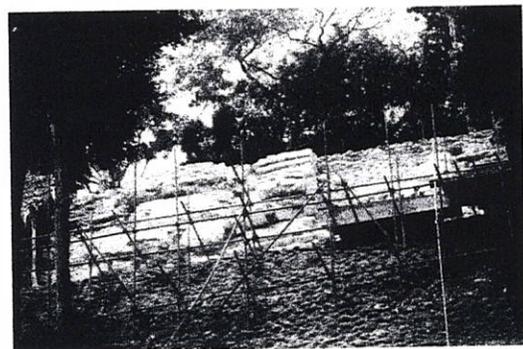
4. En el edificio B-24 de Naranjo se trabajó en la restauración de los mascarones ubicados en la parte superior de la pirámide en la fachada sur, en donde se resanaron sisas, se desmontó y se recolocaron nuevamente sillares, se cambiaron sillares en mal estado de conservación y se estabilizó parte del núcleo constructivo, se estabilizó una superficie en el área de los relieves de 10 m².

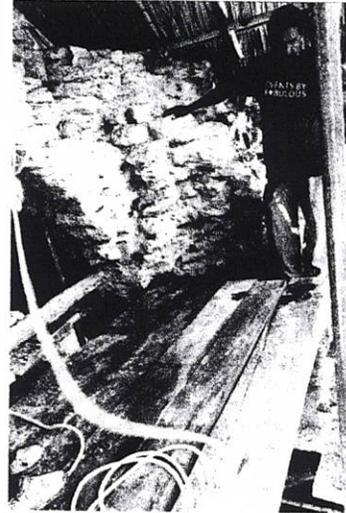
5. En el edificio B-18 del sitio arqueológico Naranjo, se trabajó en la impermeabilización del recinto norte del palacio y se reconstruyó la culata norte de la bóveda, para lo que fue necesario cambiar los dinteles existentes por nuevos, que en total fueron 5 piezas de madera de chicozapote de 2.10 x 0.14 x 0.23 m., sobre las que se colocó el material usado para la reconstrucción de la parte faltante de la bóveda, se trabajó una superficie equivalente a los 18 m².
