Licenciada
Gladys Elizabeth Palala Gálvez
Viceministra del Patrimonio Cultural y Natural
Su Despacho

De la manera más atenta me dirijo a usted con el propósito presentarle mi informe de actividades mensuales conforme a lo estipulado en el **Contrato Administrativo por Servicios Profesionales Número 565-2018**, aprobado mediante el acuerdo ministerial **Número 08-2018** correspondiente al mes de noviembre del presente año y para el cobro de mis honorarios estoy presentando la Factura Serie "A" y correlativo 00103.

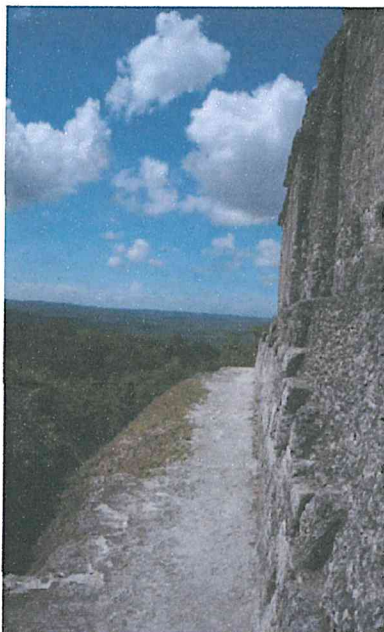
1. Se asesoró la realización de trabajos de conservación en el Edificio 216 de la Acrópolis Este consistente en desyerbe de maleza y barrido de basura orgánica en sus diversos cuerpos constructivos. Asimismo, se realizó un monitoreo a su muro con estuco para verificar que no presentara daños o deterioros emergentes. En total se alcanzaron 50 m².

Figura 1. Sección sur de la cámara Este, Edificio 216, Acrópolis Este, Yaxha

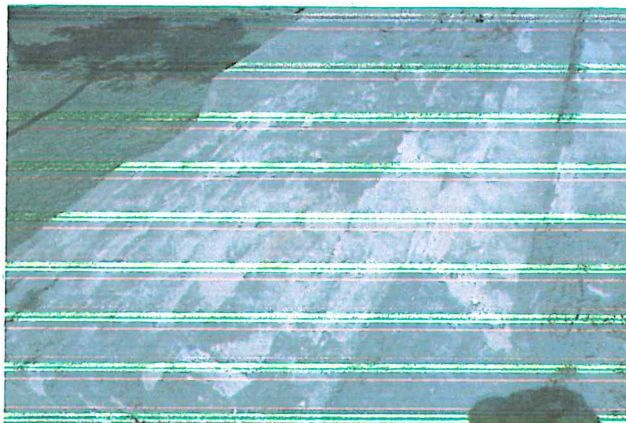
2. Se asesoró la realización de trabajos de conservación preventiva en el Edificio 137 de la Acrópolis Norte consistente en limpieza de maleza y desyerbe. Dado que la intervención fue completada en meses recientes se encuentra bajo monitoreo y evaluación. En total se alcanzaron 400 m².

Figura 2. Escalinata central, Edificio 137, Acrópolis Norte, Yaxha

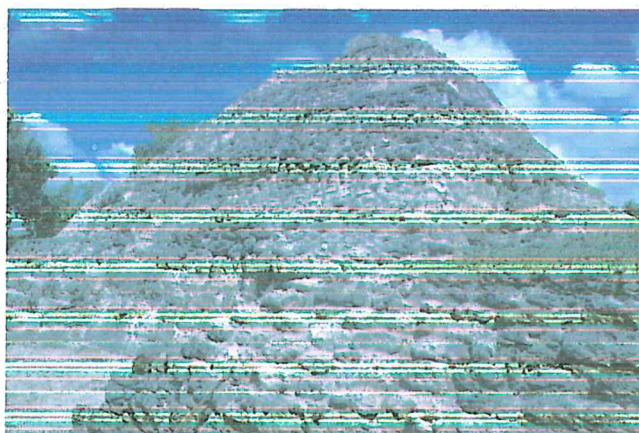
3. Se asesoró el desarrollo de trabajos de conservación preventiva en el Edificio 142 de la Acrópolis Norte, consistente en la remoción de maleza y barrido de basura orgánica. Dado que esta estructura se encuentra sujeta a la presión del público que asciende a su cima, se verificó que no presentara desprendimientos de piedras de la escalinata central y sus cuerpos superiores. En total se comprendieron 400 m².

Figura 3. Superestructura del Edificio 142, Acrópolis Norte, Yaxha

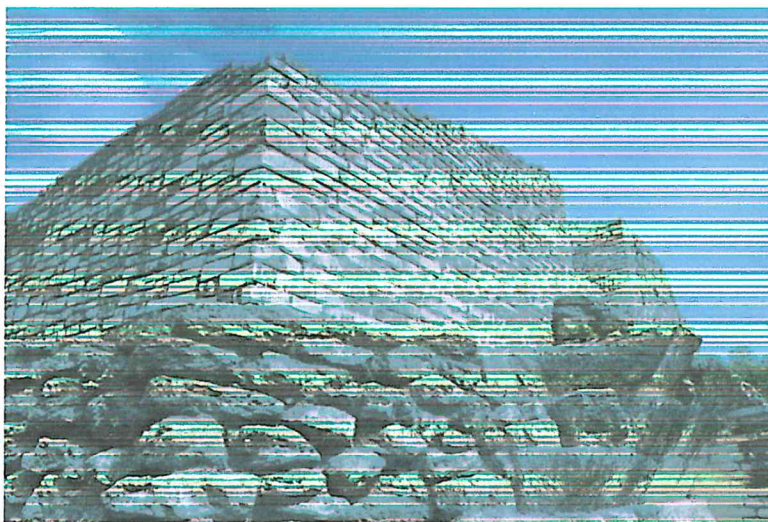
5. Se asesoró la ejecución de trabajos de limpieza, desyerbe y chapeo en el Edificio 1 del Grupo Maler, lo cual comprendió la remoción de maleza, hierba y otras plantas como el guarumo que surgen principalmente en el cuerpo superior en su fachada este y en los cuerpos intermedios de su fachada oeste. En total se abarcaron 60 m².

Figura 5. Cuerpo superior, Edificio 1, Grupo Maler, Yaxha

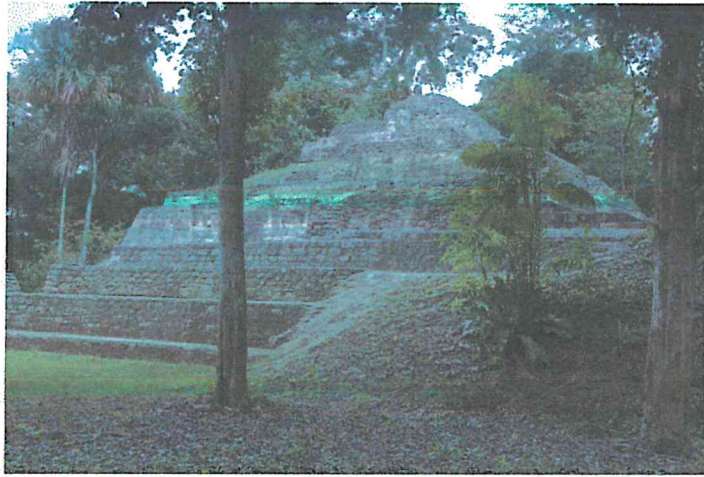
6. Se asesoró la realización de trabajos limpieza de maleza, remoción de hierba y barrido de basura orgánica en los edificios 6 y 7 del Grupo Maler. Si bien en estos elementos no ocurre la presión de la masividad de los edificios verticales como el 1, debe controlarse la vegetación y prevenir el surgimiento de grietas en la cámara el Edificio 6. En total se alcanzaron 70 m².

Figura 6. Edificio 6, Grupo Maler, Yaxha

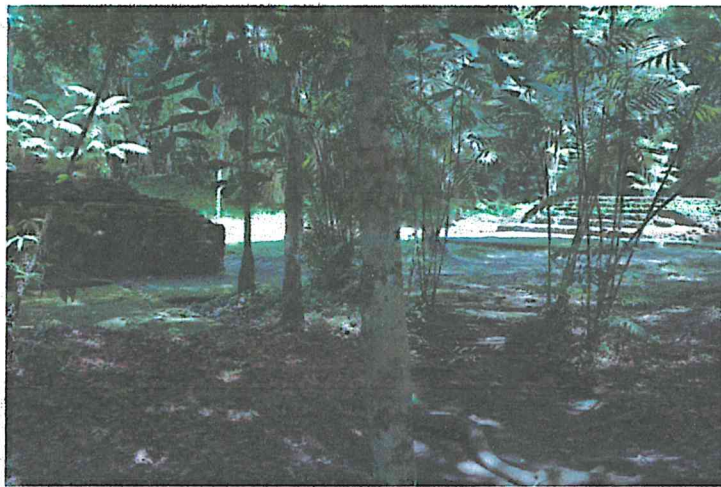
7. Se asesoró la conservación preventiva del Grupo Residencial Oeste consistente en barrido en sus edificios 103 y 109 así como su basamento, removiendo las hojas de los pisos para prevenir el surgimiento de humus que diera pie a nueva maleza. En total se alcanzaron 70 m².

Figura 7. Grupo Residencial Oeste, Yaxha, área de plaza

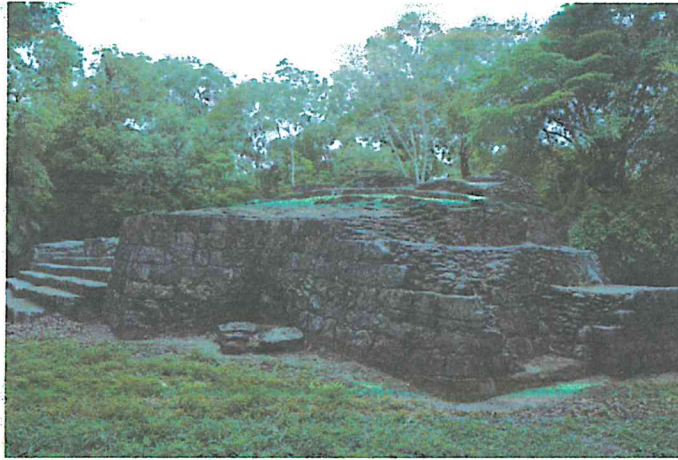
8. Se asesoraron actividades de limpieza y conservación preventiva en el Edificio 90 de la Plaza B, lo que implicó el barrido en el piso superior y la escalinata además del área circundante. Se monitoreó además el estado de las columnas para verificar que no presentaran desprendimientos de ningún tipo. En total se alcanzaron 560 m².

Figura 8. Edificio 90, Plaza B, Yaxha

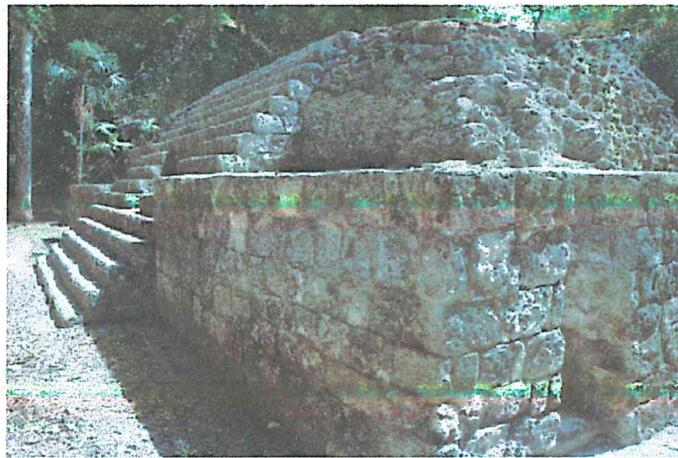
9. Se asesoró la realización de trabajos de conservación preventiva en el Juego de Pelota 1 de Yaxha a través de una limpieza de maleza y barrido de basura orgánica. Se verificó asimismo el estado de las grietas que presenta y que fueron objeto de una evaluación específica para el sitio y la propuesta de intervención del conjunto. En total se abarcaron 450 m².

Figura 9. Edificio 395, Juego de Pelota 1, Yaxha

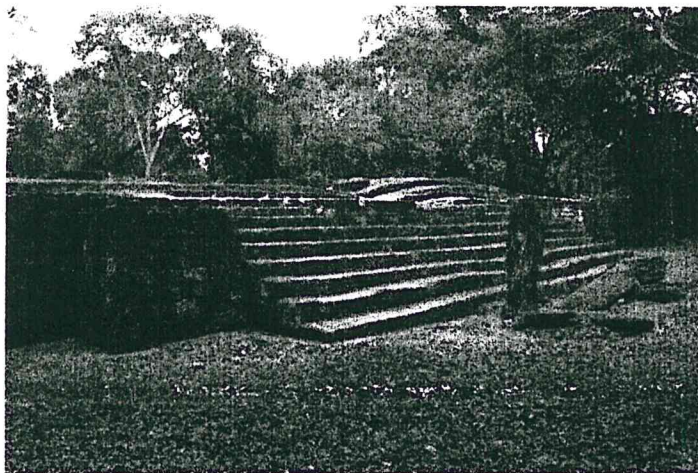
10. Se asesoró la realización de trabajos de conservación preventiva a 20 monumentos escultóricos expuestos en Yaxha, lo cual consistió en barrido y chapeo en su área circundante, así como realizando limpieza mecánica por medio de brochas.

Figura 10. Estelas en la Plaza B, Yaxha
