Guatemala, 30 noviembre del 2020
Informe 2-2020

1. Diagnostico y monitoreo de bienes culturales prehispánicos inmuebles en los sitios arqueológicos de Topoxte y Yaxha.
2. Rehabilitación del sistema de energía fotovoltaica en ambientes del centro de información y oficina técnica del Parque Nacional Yaxha – Nakum – Naranjo (PNYNN).
3. Programación y supervisión de trabajos de mantenimiento menor en patios, plazas y control vegetativo sobre edificios prehispánicos del Sitio Arqueológico Yaxha.
4. Participación en el taller de RPI -evaluación de pos incidentes- durante la temporada de incendios 2020 en el Parque Nacional Yaxha – Nakum – Naranjo.
5. Elaboración del diagnostico del estado estructural y deterioros que presenta el edificio 137 de la Acrópolis Norte del Sitio Arqueológico Yaxha.

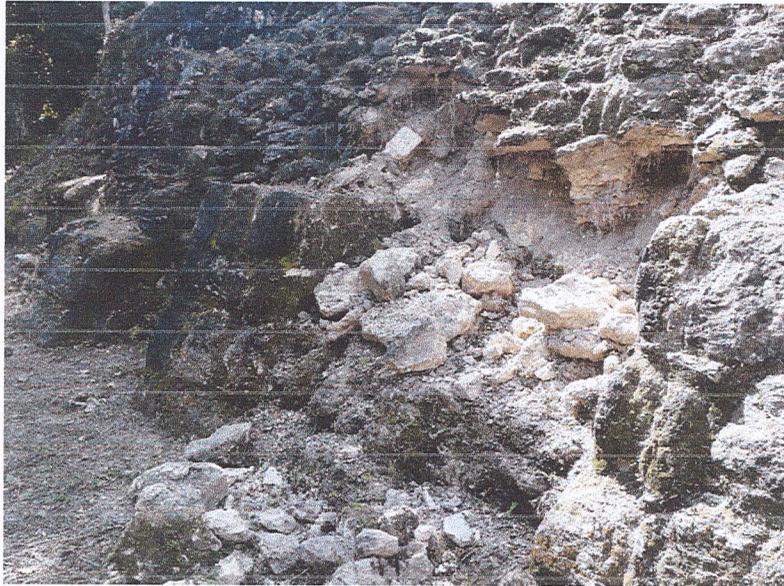
Fig.1: Perdida de mampostería en la fachada este del edificio 137 de la Acrópolis Norte del Sitio Arqueológico Yaxha.

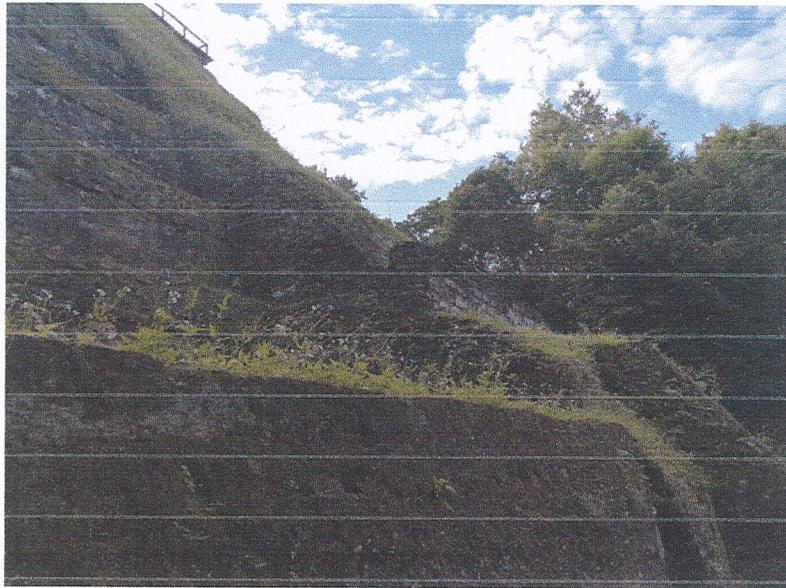
Fig.2: Capa vegetal sobre cuerpos escalonados del edificio 216 de la Acrópolis Este del Sitio Arqueológico de Yaxhá

Se elaboró un plan (programación y ejecución) para el mantenimiento menor en todos los patios y plazas de las acrópolis, además se incluyeron algunos cuerpos escalonados de edificios y se realizó el control vegetativo sobre los mismos.

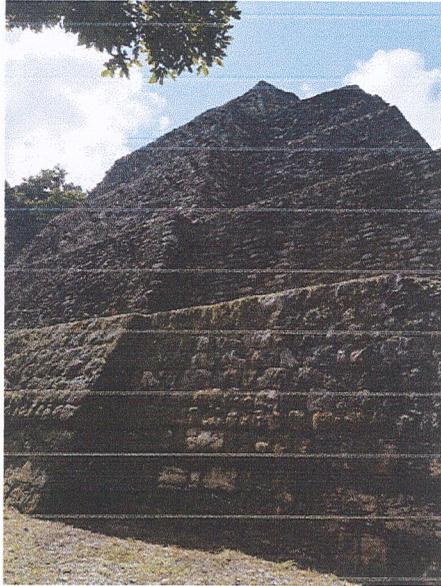
En relación con lo sucedido en dicho edificio se realizaron trabajos de supervisión y exploración mediante levantamiento fotográfico aéreo para conocer el estado de la estructura y materiales del edificio.

Fig.4: Fachada posterior (este) del edificio 137 de la Acrópolis Norte del Sitio Arqueológico Yaxha – fotografía tomada el 24 de noviembre del año 2020.

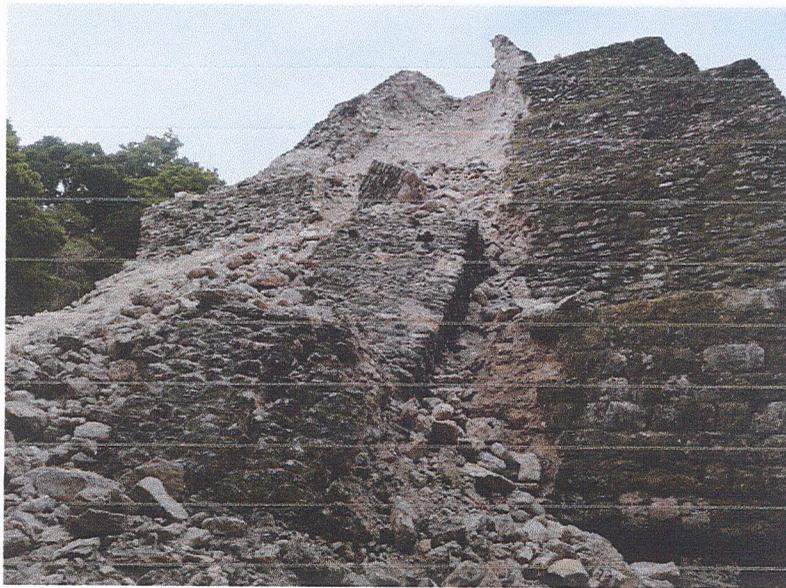
Fig.5: Fachada posterior (este) del edificio 137 de la Acrópolis Norte del Sitio Arqueológico Yaxha – fotografía tomada el 27 de noviembre del año 2020.

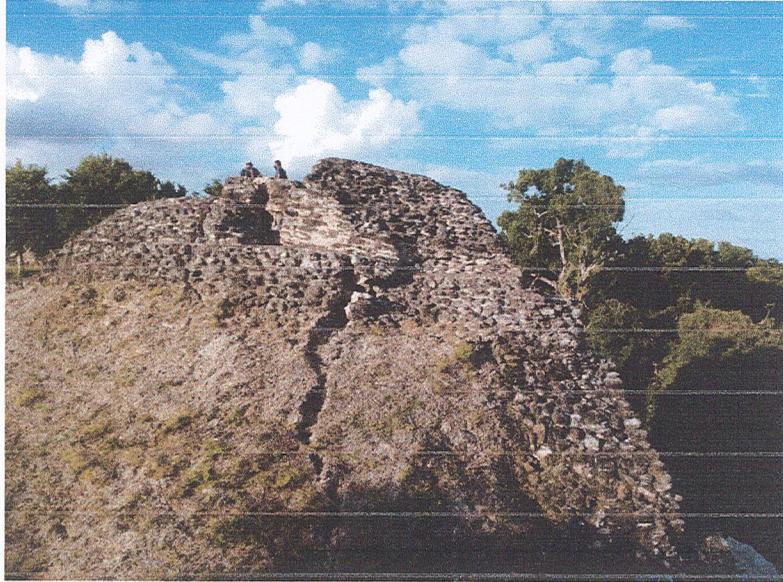
Fig.6: Deslizamiento parcial de la mampostería exterior en fachada sur del edificio 137 de la Acrópolis Norte del Sitio Arqueológico Yaxha. Fotografía tomada el 27 de noviembre del año 2020.
