De la manera más atenta me dirijo a usted con el propósito de presentarle mi informe de actividades mensuales conforme a lo estipulado en el **Contrato de Prestación por servicios Técnicos Número DGPCYN-029-2021**, aprobado mediante **Acuerdo Ministerial Número 8-2021** correspondiente **del 4 de enero al 31 de enero del presente año**, y para el cobro de mis honorarios estoy presentando la **factura Serie: FDB3D473 Número de DTE: 112479182**

**Actividades Realizadas:**

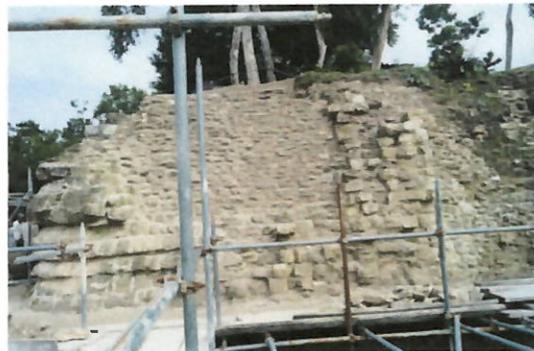
*Edificio B-24, fachada oeste extremo norte del área que ocupan los mascarones en la parte superior de la*

*pirámide.*

3. En el edificio B-24 ubicado en el extremo sur de la Plaza Central del sitio arqueológico Naranjo se trabajó en la estabilización de 17 m<sup>2</sup> de relleno constructivo en la fachada oeste extremo norte en el último cuerpo de la pirámide, área que conserva restos de relieves formados con piedra canteada.

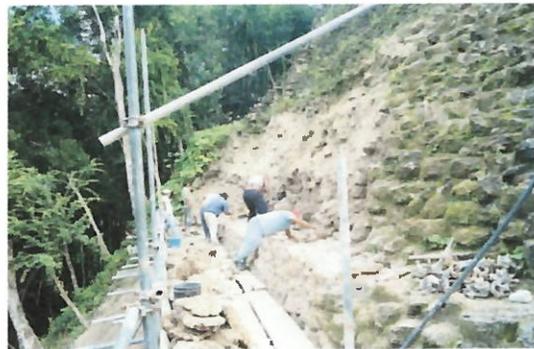
En el lado norte se trabajó en la recuperación de 32 m<sup>2</sup> de fachada donde se recuperó un volumen estimado de 48 m<sup>3</sup> de piedra unida con mezcla hecha a base de cal y forma parte del material deslizado durante la temporada de lluvias de los meses de octubre y noviembre del año 2,020,

*Edificio B-24, fachada norte, proceso de limpieza y preparación del área antes de iniciar con el proceso de reintegración del material deslizado.*

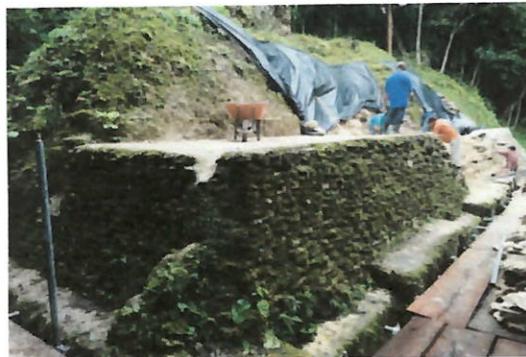
*Edificio 389, proceso del trabajo de impermeabilización.*

4. En el edificio 389 se continúa con el proceso de impermeabilización de la superficie y a lo largo de todo el lateral norte sobre los dinteles y bóveda, se trabajó una superficie estimada en 9.00 m<sup>2</sup> en la fachada norte y de 28.00 m<sup>2</sup> en la plataforma que forma el techo del edificio.
