De la manera más atenta me dirijo a usted con el propósito de presentarle mi informe de actividades mensuales conforme a los estipulado en el **Contrato de Prestación por servicios Técnicos Número 029-147-2021**, aprobado mediante **Acuerdo Ministerial Número 8-2021** correspondiente al mes de febrero del presente año, y para el cobro de mis honorarios estoy presentando la **factura Serie: 08896E42 Número de DTE: 2335459327**

Actividades Realizadas:

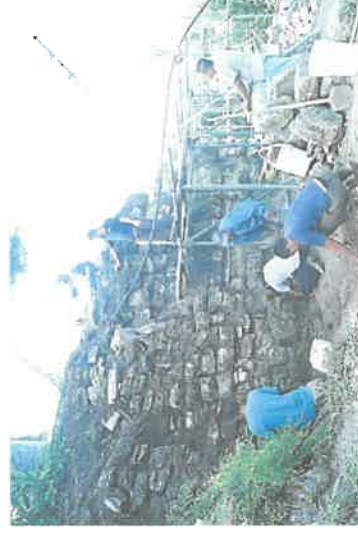
Edificio B-24, fachada oeste extremo norte del área que ocupan los mascarones en la parte superior de la pirámide.

3. En el edificio B-24 ubicado en el extremo sur de la Plaza Central del sitio arqueológico Naranjo se trabajó en la estabilización de 12 m² de sillares que le dan forma a los relieves en la fachada norte extremo oeste en el último cuerpo de la pirámide.

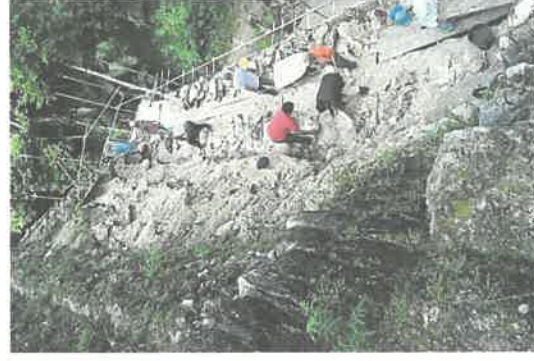
Edificio B-24, fachada norte, proceso de limpieza y e reintegración del volumen perdido.

En el lado norte se trabajó en la recuperación de 35 m² de fachada para lo que fue necesario recuperar un volumen estimado de 42 m³ de piedra unida con mezcla hecha a base de cal que forma parte del material deslizado durante la temporada de lluvias que afectaron la región en los meses de octubre, noviembre y diciembre del año 2,020,

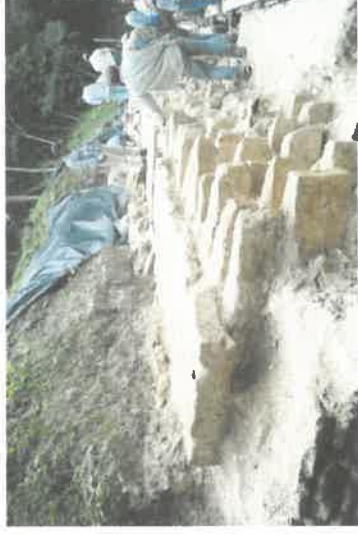
Edificio 389, proceso del trabajo de remoción de material para iniciar su proceso de reintegración para impermeabilizar superficies.

4. En el edificio 389 se continúa con el proceso de impermeabilización de la superficie y a lo largo de todo el lateral norte sobre los dinteles y bóveda, se trabajó una superficie estimada en 13.00 m² en la fachada norte y de 27.00 m² en la plataforma que forma el techo del edificio.
