Parque Nacional Tikal, 30 de marzo del 2021  
Informe Final de Actividades

De la manera más atenta me dirijo a usted, con el propósito de presentarle mi informe Final de Actividades, conforme a lo estipulado en el **Contrato Administrativo por Servicios Técnicos Número 26-029-2021** aprobado mediante el **Acuerdo Ministerial Número. 8-2,021** correspondiente del 4 de enero al 31 de marzo del presente año.

De la manera más atenta me dirijo a usted, con el propósito de presentarle mi informe final de resultados conforme a lo estipulado en el **Contrato Administrativo por Servicios Técnico Número 26-029-2021**, aprobado mediante el **Acuerdo Ministerial Número. 8-2021**, correspondiente del 4 de enero al 31 de marzo del presente año.

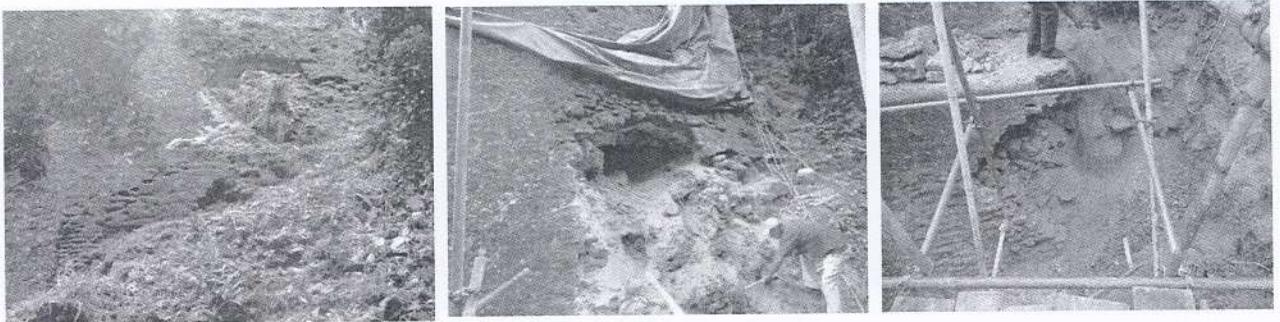
Los trabajos en el Templo V, consistieron en la limpieza de la tierra y piedra escombrada producto del colapso ocurrido en el segundo y tercer cuerpo fachada oeste del templo. Realizando la limpieza en un área de 5.20m. de largo X 5.53m. de altura X 1.10m. de fondo, que es igual a 28.75m<sup>2</sup>. En donde se extrajeron 154 carretadas de tierra, 15 carretadas de piedra que nos hacen un total de 31.61m<sup>3</sup>. de tierra extraídos.

Foto No 1, 2 y 3, Limpieza en área colapsada de segundo cuerpo, fachada oeste Templo V

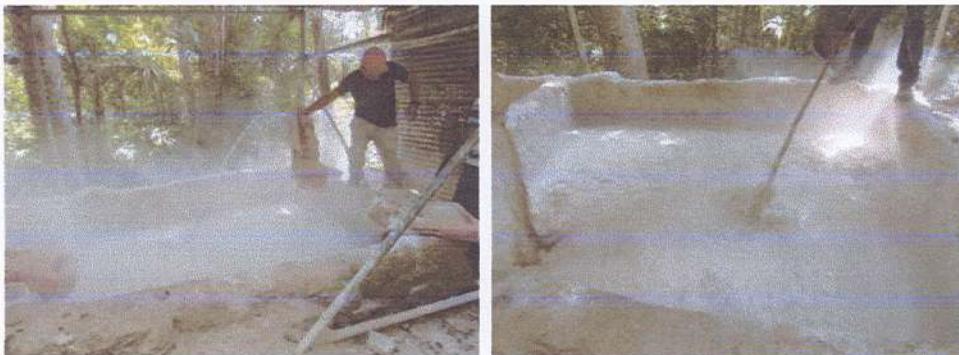
Foto No. 4 y 5, Proceso en la elaboración de Lejía

Asesoría y supervisión en la elaboración de lejía con cal hidratada, que consistió en verter cal revolviéndolo con agua, batirla hasta dejar bien diluida, dejando reposar de 20 a 30 días para poder utilizarla en la elaboración de la mezcla (

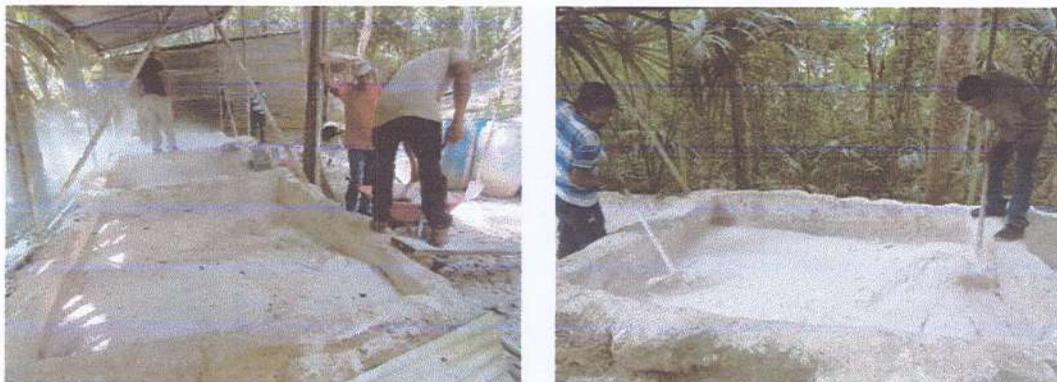
Foto No. 6 y 7, proceso en la elaboración de mezcla

El trabajo para la elaboración de mezcla consistió en mezclar cal con tierra, agregándoles agua, mezclando hasta tener una mezcla homogénea. Que se utilizará en los trabajos de consolidación y restitución de volumen del segundo cuerpo y tercer cuerpo de esquina Nor-oeste, fachada oeste de templo V (Fotos 6 y 7)

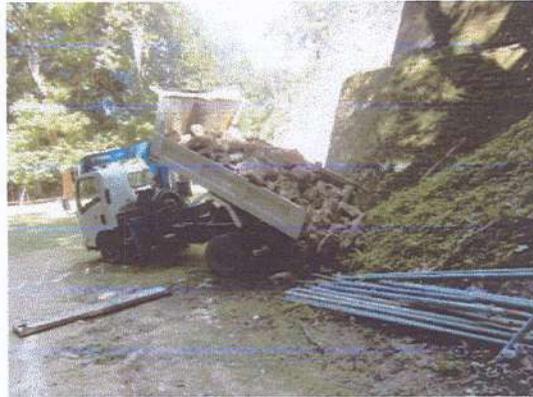
Foto No. 8, Traslado de piedra laja para embone

En conjunto con los operativos Antonio Paau (chofer del camión CCIT), Pedro Rosales y Oscar García, se trasladaron 12M3., de piedra laja para embone de Plaza Oeste hacia el Templo V, material que se utilizó en la restauración del área colapsada del segundo cuerpo fachada oeste, templo V (Foto No. 8).

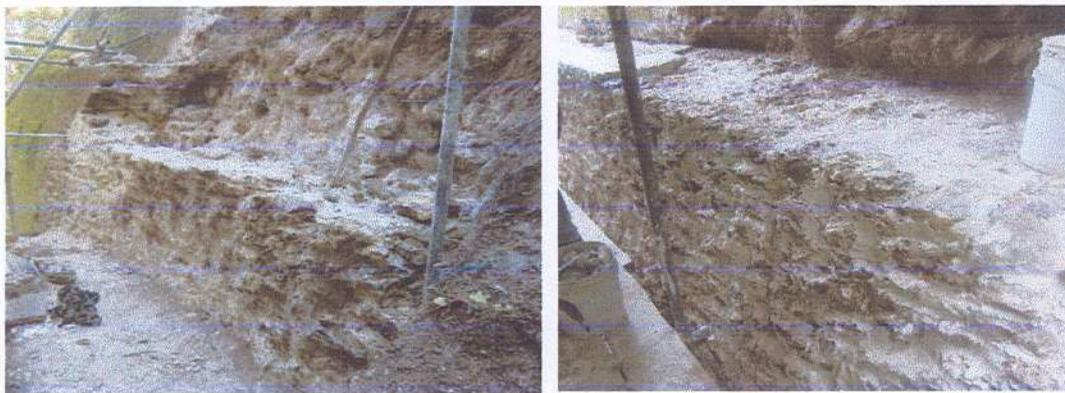
Foto No.9 y 10 Proceso y final de la restauración del segundo cuerpo muro, fachada oeste, Templo V.

Los trabajos de restauración en el Segundo Cuerpo, fachada Oeste, extremo Norte de Templo V, consistió en la restitución de volumen con piedra para embone y mezcla en área colapsada del segundo cuerpo. Se trabajó un área de 5.00m. X 3.30m. X 1.10m., que nos hacen 17.00m<sup>2</sup>. de restauración y 18.70m<sup>3</sup>., llegando hasta el nivel de la parte superior del segundo cuerpo. Se utilizaron 260 tambos de mezcla, 1600 piedra para embone, 64 tambos de agua (Fotos No. 9 y 10).

**Resultados: Se terminó la restauración y consolidación del segundo basamento fachada oeste, templo V**

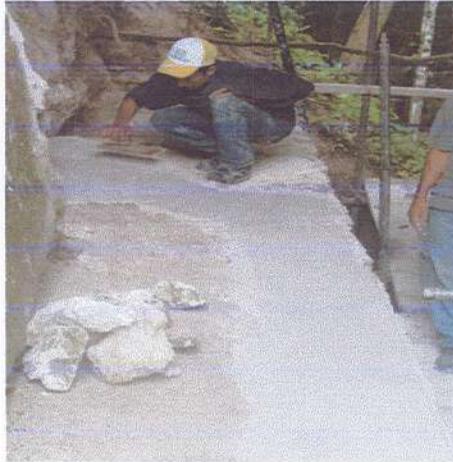
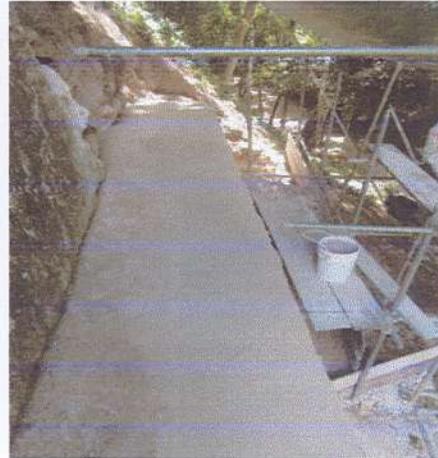
Foto No 13 y 14, Proceso y final de fundición de piso en descanso de segundo basamento, fachada oeste, templo V.

Fundición de piso en la parte superior de muro de segundo cuerpo fachada oeste, extremo norte de templo V. Primero el trabajo consistió en la colocación de dos hilos maestros paralelos con trayectoria definidas de norte a sur, y con el ancho del descanso del segundo basamento fachada oeste del templo y nivelados. Ya habiendo definido las líneas maestras, se procedió a la fundición con concreto calizo, preparado con mezcla de tierra caliza con cal, agregándole pedrín de ½" y de ¼". (Foto No. 13 y 14). Se trabajó un área de 5.00m. X 0.90 X 0.08, que nos hacen 4.50m<sup>2</sup>. de piso fundido terminado

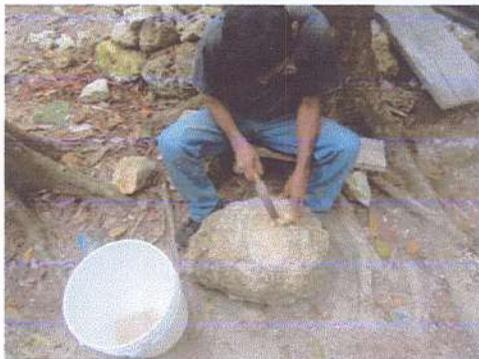
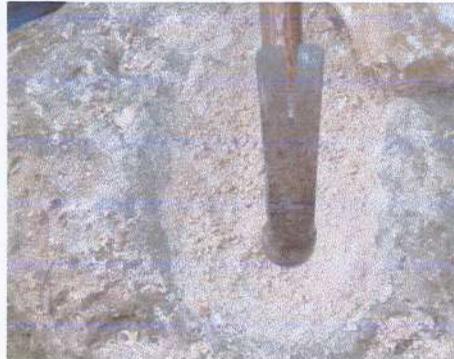
Foto No. 15 y 16, proceso de producción de polvillo

La producción de polvillo que consistió en triturar piedra sílice, con el apoyo de un mazo con el objeto de producir polvillo, que se utilizará en la producción de mezcla especial para estuco en los trabajos de restauración del templo V (foto No.15 y 16). Producción 20 cubetas concreteras de polvillo.

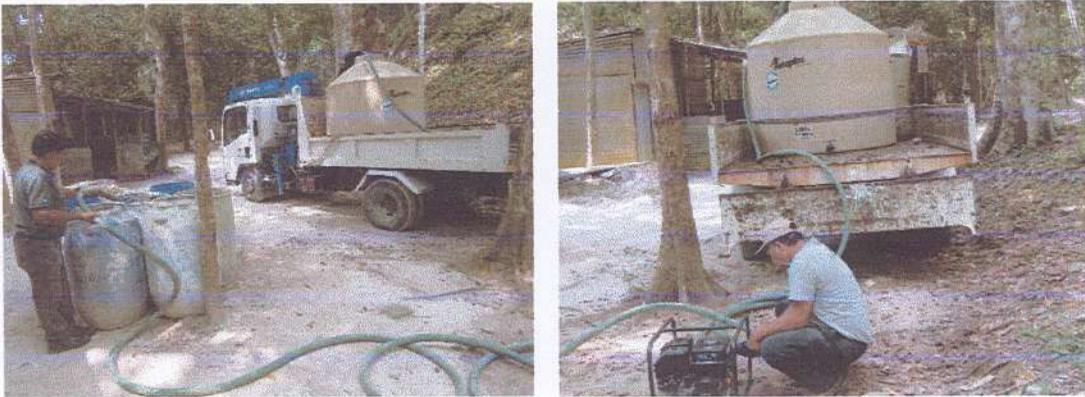
Foto No. 17 y 18, mostrando como se realiza el traslado de agua

Se coordinó con el chofer del camión del CCIT, para el traslado de agua de la estación de agua y luz hacia el templo V. Agua que servirá para los trabajos de elaboración de mezcla, y trabajos de restauración en el templo V. 4,500 litros de agua (Foto No. 17y 18).

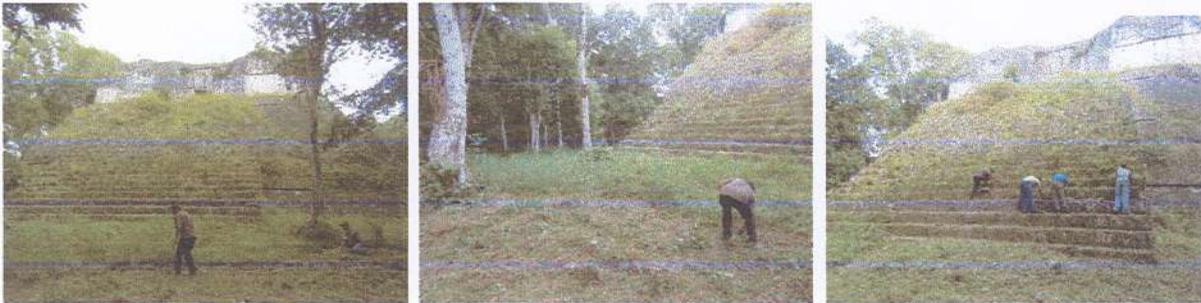
Foto No. 19, 20 y 21, Mostrando el chapeo en plaza, escalinata central de edificio 3D-43.

Se apoyó a la unidad de mantenimiento en el chapeo y deshierbe de plaza conformada por las estructuras 3D-41, 42 y 43, Zona Norte de Parque Nacional Tikal. Se chapeo plaza con área de 3,430m<sup>2</sup>. Así como también se realizó el deshierbe en la escalinata central de la estructura 3D-43. Deshierbando un área de 70m<sup>2</sup> (Foto No. 20,21 y 22).
