Tikal, Flores, Petén 30 de marzo del 2021
Informe Final de Resultados

1. Acrópolis del Norte, estructura 5D-22.

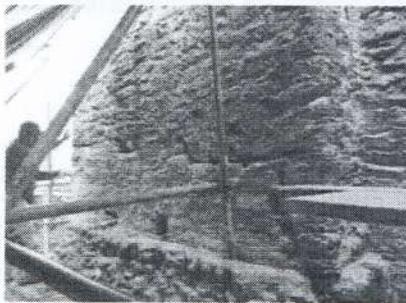
Acrópolis del norte, muro exterior edificio, lado oeste, extremo norte, proceso de restauración arquitectónica.

1. En la estructura, se realizó el proceso de conservación y restauración, arquitectónica, alcanzando el 100%; para cubrir los objetivos.
 - 1.1 Etapa constructiva anterior, lado oeste, extremo norte, muro exterior edificio. Estabilización por medio de sustitución de piedras y adicionamiento. **Avance del 100 %. 8.34 M².**

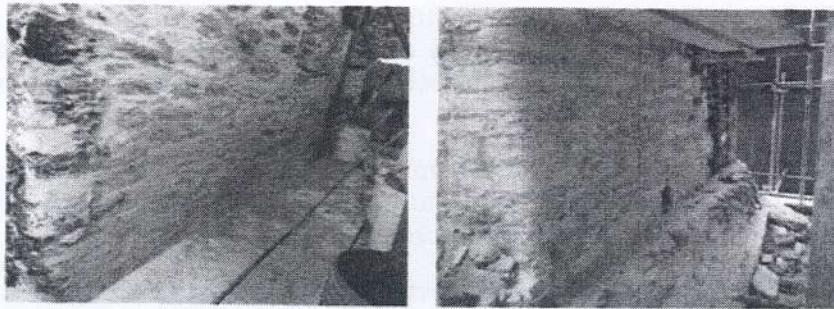
Acrópolis del norte, muro exterior edificio, lado oeste, extremo sur, proceso de restauración arquitectónica.

- 1.2 Etapa constructiva anterior, lado oeste, extremo sur, muro exterior edificio. Estabilización colocando piedras nuevas y aplicando adicionamiento. **Avance del 100 %. 1.89 M².**

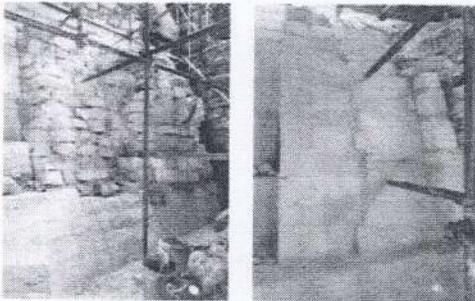
Proceso de conservación, en etapa constructiva anterior, lado sur, extremo oeste, segundo basamento, mascarón, panel oeste. Por medio de la colocación de piedras nuevas y ajuste de piedras.

- 1.6 Proceso de conservación, en etapa constructiva anterior, lado sur, extremo oeste, segundo basamento, mascarón, panel oeste. Por medio de la colocación de piedras nuevas y ajuste de piedras. **Avance del 0.70 %. 1.59 M².**

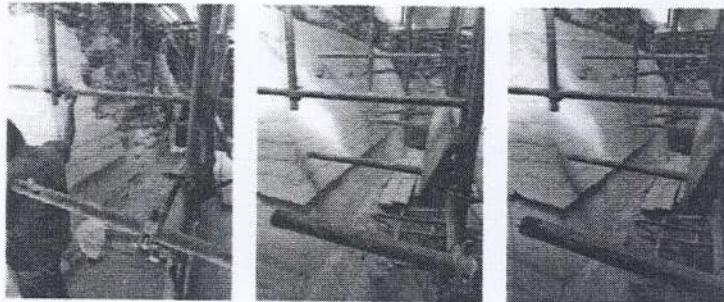
Acrópolis del norte, etapa constructiva anterior, lado, sur, extremo oeste, tercer basamento, proceso de restauración arquitectónica.

- 1.7 Estabilización a través de proceso restaurativo, en etapa constructiva anterior, lado sur, extremo oeste, tercer basamento. Colocando piedras nuevas y adicionamiento, para obtener la estabilidad necesaria del muro. **Avance del 100 %. 8.83 M².**

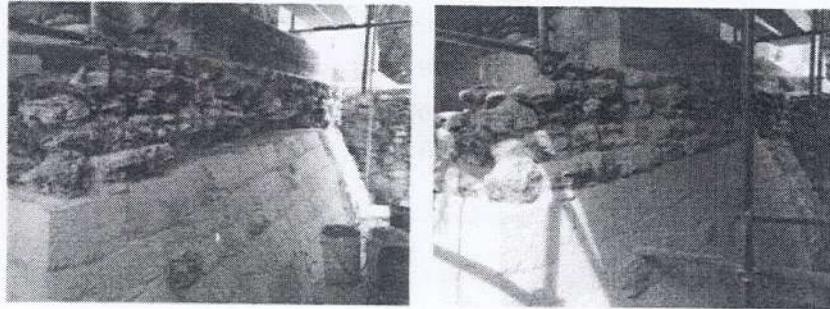
Acrópolis del norte, etapa constructiva anterior, lado, sur, extremo oeste, basamento, complementario, proceso de restauración arquitectónica.

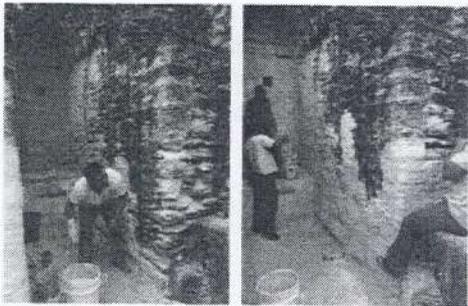
Acrópolis del Norte, estructura 5D-22. Cámara central, muro interior edificio, lado norte, extremo oeste. Proceso y terminación de las actividades de conservación arquitectónica.

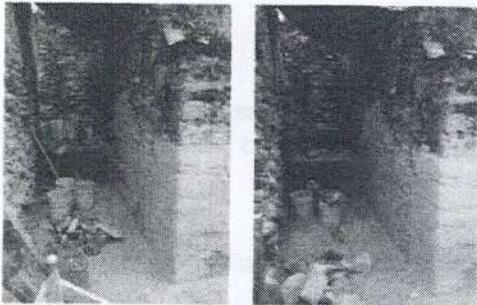
Acrópolis del Norte, estructura 5D-22. Cámara central, muro interior edificio, lado sur, extremo este. Actividades restaurativas, para obtener la estabilidad necesaria, para la permanencia a futuro del muro.

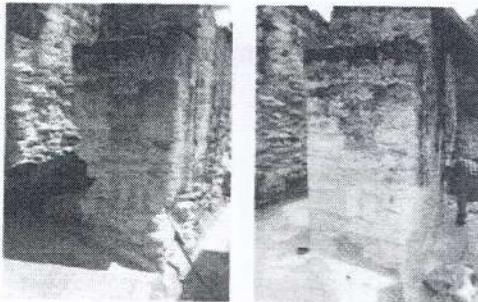
Acrópolis del Norte, estructura 5D-22. Cámara central, jamba este. Proceso y terminación de las actividades de conservación arquitectónica.
