De la manera más atenta me dirijo a usted con el propósito de presentarle mi informe final de actividades conforme a lo estipulado en el **Contrato de Prestación por servicios Técnicos Número DGPCYN-029-147-2021**, aprobado mediante **Acuerdo Ministerial Número 8-2021** correspondiente del 4 de enero al 31 de marzo del presente año.

3. Trabajos de restauración en el sitio arqueológico Naranjo, Melchor de Mencos, Petén.

4. Trabajos de restauración en el sitio arqueológico Yaxha, Flores, Petén.

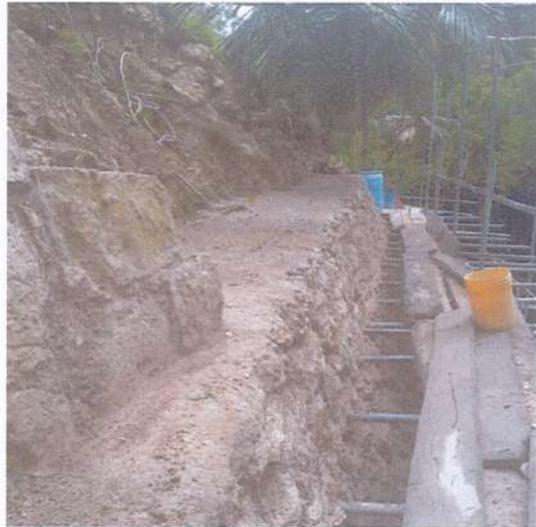
3. En el lado norte se trabajó en la recuperación de 38 m² de fachada, para lo que fue necesario recuperar un volumen estimado de 50 m³ de piedra unida con mezcla hecha a base de cal.

Edificio B-24, fachada norte, proceso de limpieza y reintegración del volumen perdido en la plataforma.

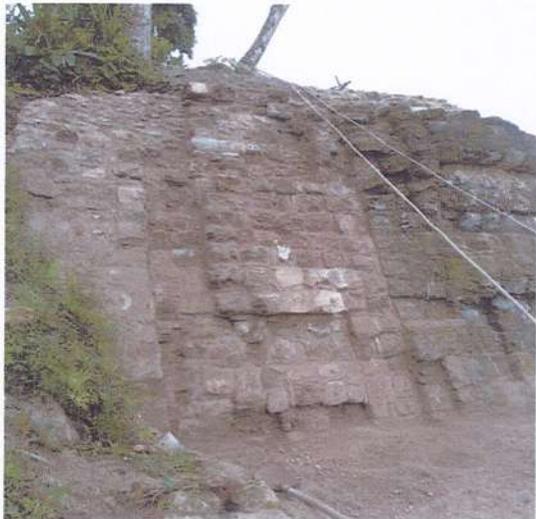
En el área de los mascarones se trabajó en la estabilización del lateral oeste del bloque de escalinatas que flanquea los relieves en la parte superior de la pirámide, se trabajó una superficie equivalente a los 15 m².

Edificio B-24, fachada norte.

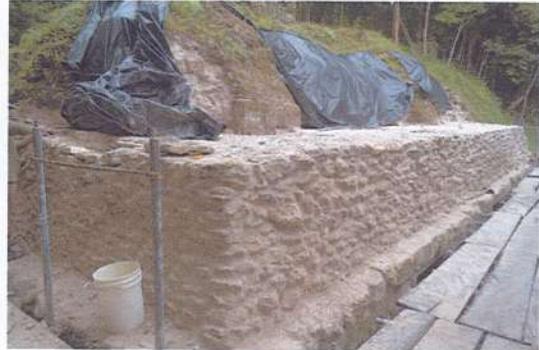
4. En el edificio 389 se Trabajó en la restauración de los muros y rellenos en el segundo piso del segundo nivel en su fachada norte a lo largo de toda la parte restaurada en el primer nivel. Se trabajó una superficie estimada en la fachada de 27.00 m².

Edificio 389, vista desde la esquina sureste.

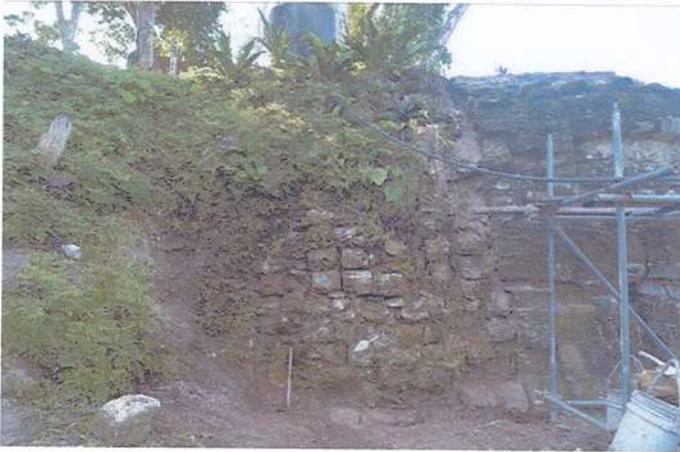
Figura No .004. Fachada norte del área intervenida en los relieves, antes de iniciar con el proceso de estabilización, enero 2,021.

- Resane de sisas, actividad consistente en remover todo el material suelto entre los sillares y sustituirlo por mezcla hecha a base de cal.

- Reposición de elementos perdidos, es una actividad que generalmente se hace con la intención de resolver problemas de carácter estructural o de forma que ayuden a la interpretación de características arquitectónicas del edificio.
- Desmontar sillares desplazados por los esfuerzos que ejerce en engrosamiento de las raíces, se limpia el área y prepara para recolocarlos nuevamente.

Algunos de los sillares se sustituyen por nuevos por no tener las propiedades mecánicas deseadas para una conservación duradera, además se estabilizó el núcleo sobre el que se apoyan los sillares, se usa como aglutinante mezcla hecha a base de cal.

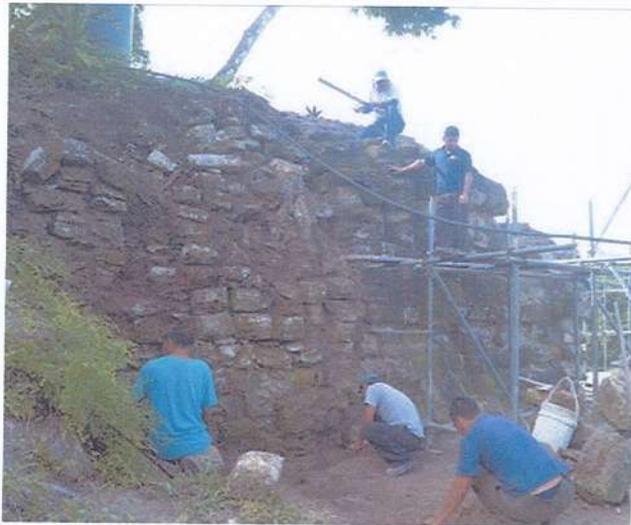
Figura No .005. Fachada norte del área intervenida en los relieves, durante el proceso de estabilización de los sillares.

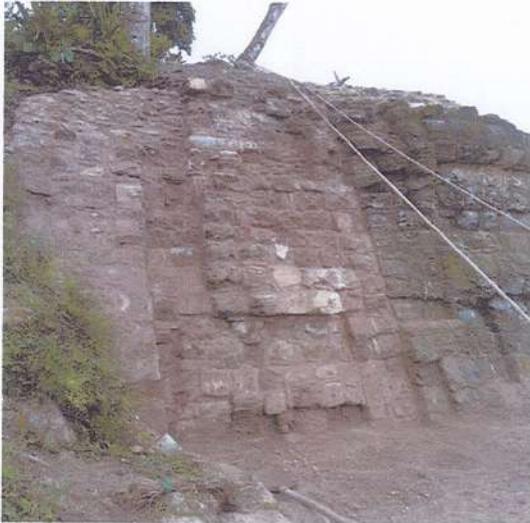
Figura No .006. Fachada norte del área intervenida en los relieves, resultado del proceso de estabilización de los sillares que dan forma al los relieves.

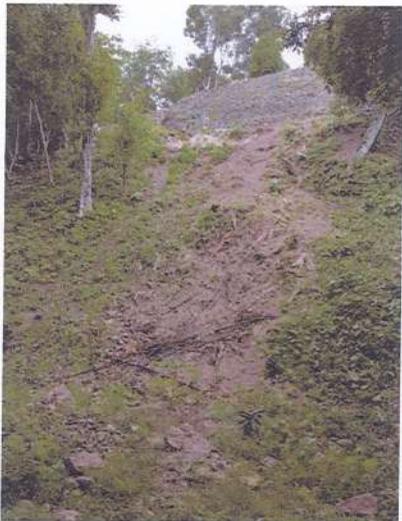
Figura No .007. Edificio B-24, fachada norte, área afectada por el deslizamiento de material constructivo.

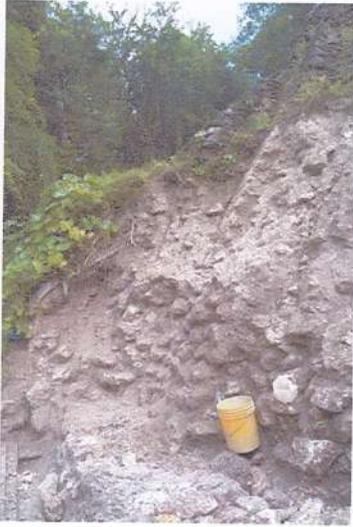
Figura No .008. Edificio B-24, fachada norte, proceso de remoción de material suelto buscando una superficie estable para iniciar con la recuperación del volumen perdido.

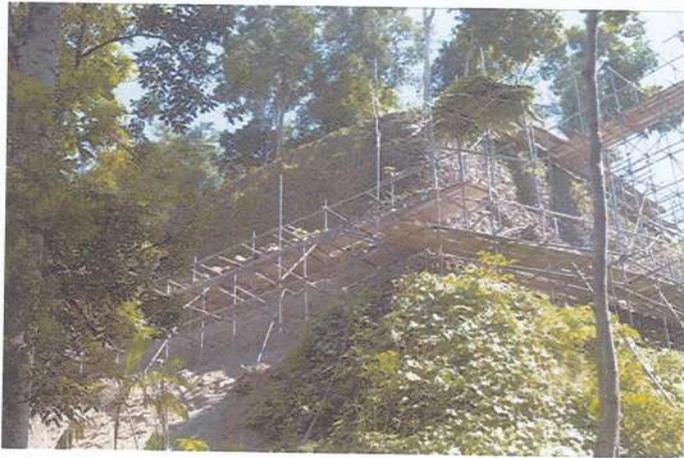
Figura No .009. Edificio B-24, fachada norte, Sistema de andamiaje construido para realizar los trabajos en los cuerpos afectados de la pirámide.

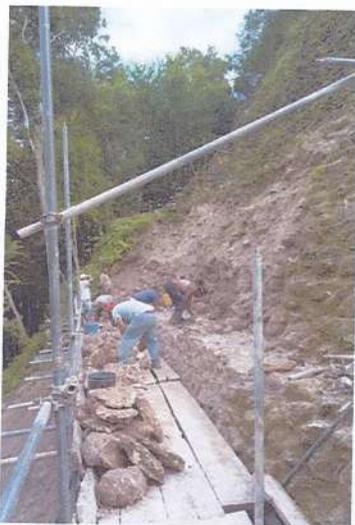
Figura No .010. Edificio B-24, fachada norte, Proceso del trabajo en la recuperación de volumen en los cuerpos de la pirámide.

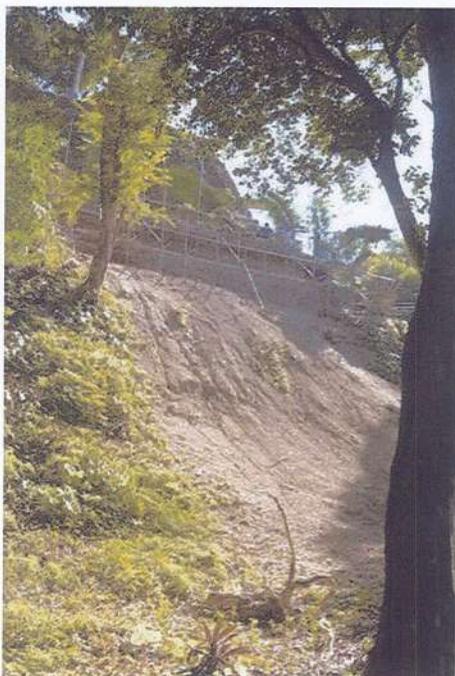
El trabajo en la recuperación del volumen perdido aún se encuentra en proceso y se calcula que entre los meses de junio y julio podría considerarse como terminada la estabilización de esta parte del edificio.

Figura No .011. Edificio B-24, fachada norte, avance del trabajo en la recuperación de volúmenes en fachada norte lado oeste.

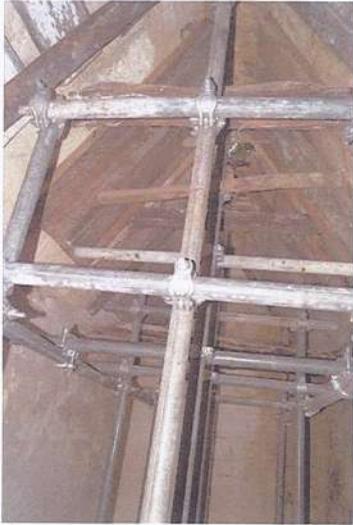
Desde hace algunos años se detectaron algunos problemas estructurales en el edificio, entre los que están: filtración de agua a lo largo de todas la bóvedas que fueron restauradas entre los años 2,005 y 2,006; dinteles en mal esto, se encontraron en proceso de pudrición, grietas de carácter estructural a lo largo de toda la bóveda y grietas constructiva.

Figura No .012. Edificio 389, apuntalamiento preventivo en bóvedas.

- Apuntalamiento preventivo de las bóvedas, utilizando tubería y madera.
- Construcción de un sistema de andamiaje que facilite el trabajo de albañilería sobre el edificio.
- Desmontaje del trabajo realizado en la primera restauración realizada, conservando la bóveda que se reconstruyo.
- Cambio de dinteles en mal estado de conservación.
- Preparando el área para reponer nuevamente el volumen de material removido, manejando las pendientes para que el agua drene fácilmente.

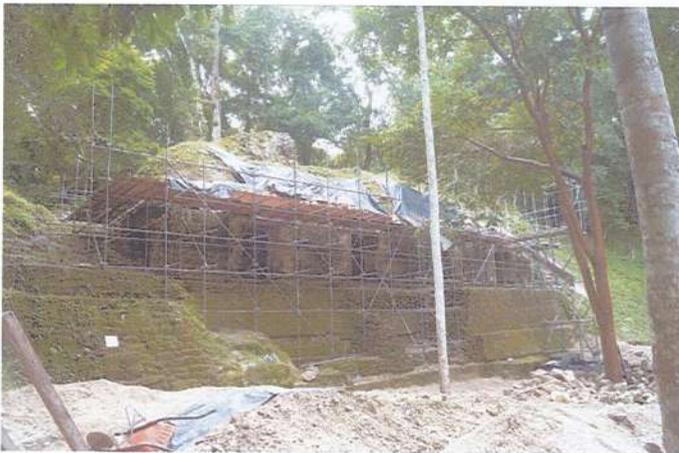
Figura No .013. Edificio 389, sistema de andamiaje construido para realizar los trabajos en la parte superior del edificio.

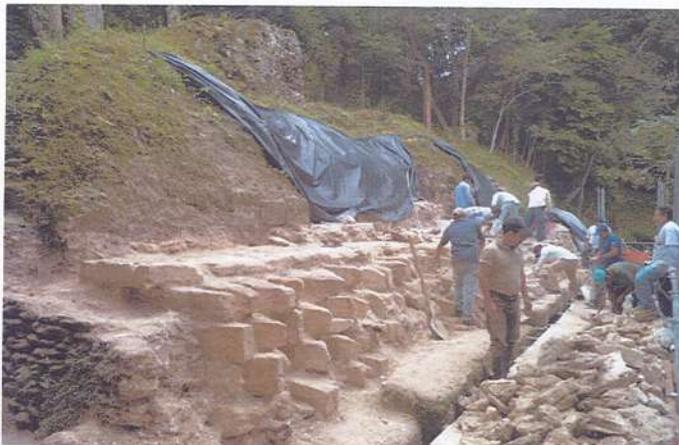
Figura N .014. Edificio 389, proceso de remoción de material de relleno sobre las piedras de bóveda.

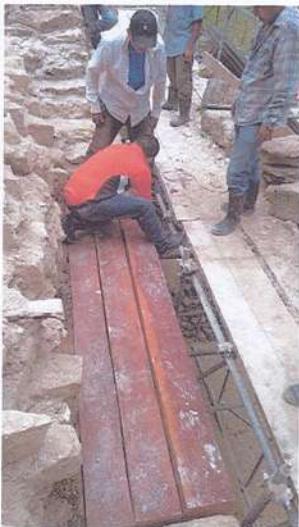
Figura N .015. Edificio 389, proceso de cambio de dinteles sobre los vanos de acceso a las los recintos, en total se cambió 9 dinteles en tres vanos..

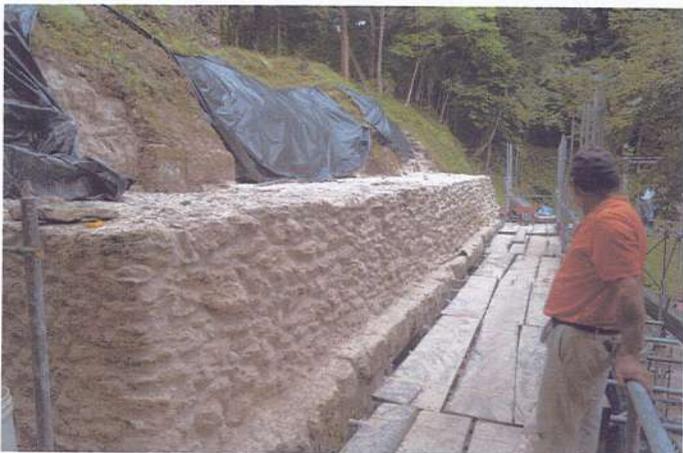
Figura N .016. Avance del trabajo en el proceso de reintegración del volumen removido

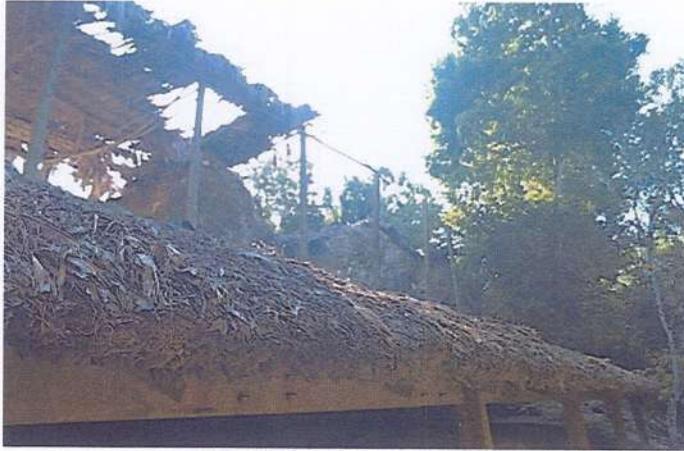
En los últimos dos años el proceso de desintegración de la cubierta sobre el edificio 6J2 fue notorio, la cubierta colapso aceleradamente ocasionando daños a los muros de mampostería del edificio, por lo que atendiendo las disposiciones de la Dirección General, en el mes de febrero se procedió a realizar una jornada de limpieza y remoción de los restos de cubierta que se encontraban sobre el edificio.

Figura 017. Edificio 6J2, vista desde el oeste, estado de cubierta antes de iniciar con el proceso de limpieza y desmontaje, febrero 2021.

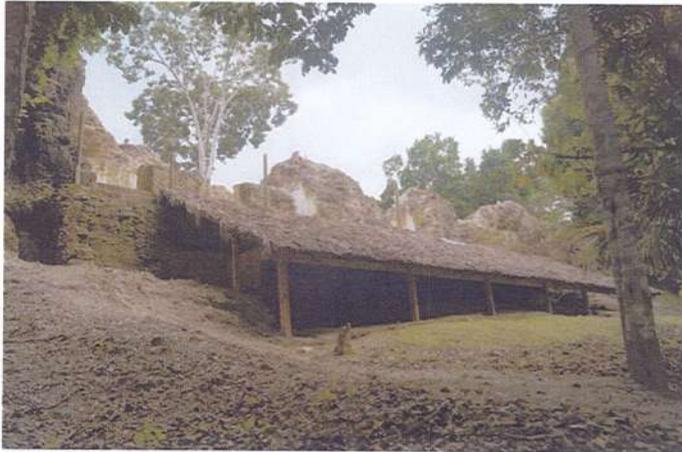
Figura 018. Edificio 6J2, vista desde el oeste, estado del edificio después del proceso de desmontaje de los restos de la cubierta, febrero 2,021

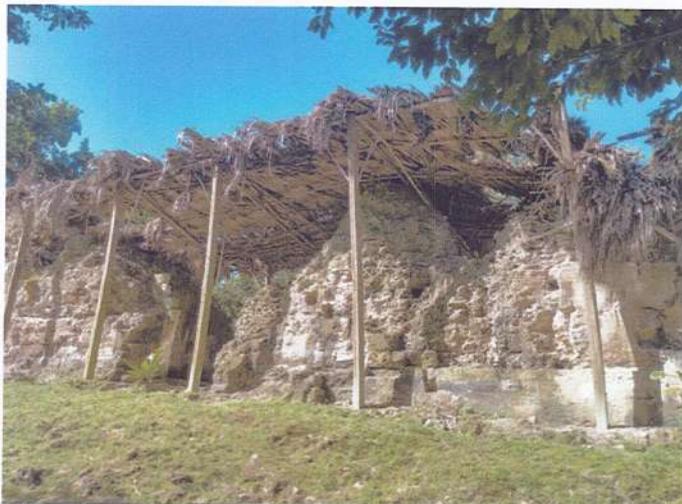
Figura 019. Edificio 6J2, vista desde el este, estado de cubierta antes de iniciar con el proceso de limpieza y desmontaje, 1

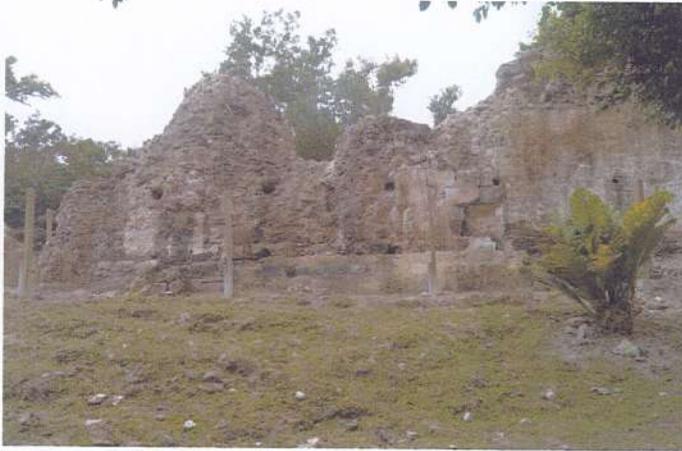
Figura 020. Edificio 6J2, vista desde el este, estado del edificio después del proceso de desmontaje de los restos de la cubierta, febrero 2,021

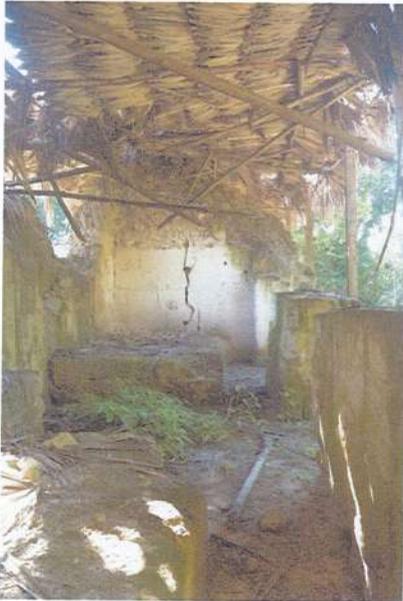
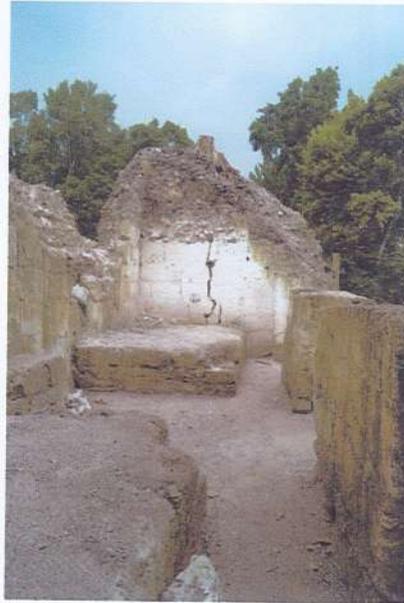
Figuras 021 y 022. Edificio 6J2, vista de uno de los recintos, en el ala oeste en donde se puede ver el estado en que se encontraba la cubierta y después del proceso de remoción, estado que se repetía en varios recintos, febrero 2,021.

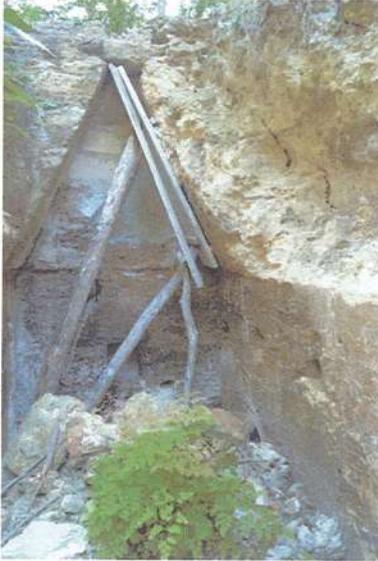
En el año 2,020 se registró el colapso de una parte de las piedras de bóveda en uno de los recintos del edificio VII, como parte de la intervención realizada en el mes de febrero, se removió el material colapsado y se mejoró el sistema de apuntalamiento preventivo de los restos de arquitectura que presentan problemas de estabilidad estructural..

Figura No. 20. Bóveda colapsada en el edificio VII después del colapso sufrido en el año 2,020. Los muros quedaron con daños estructurales y se necesita tomar medidas emergentes para evitar nuevo colapso.

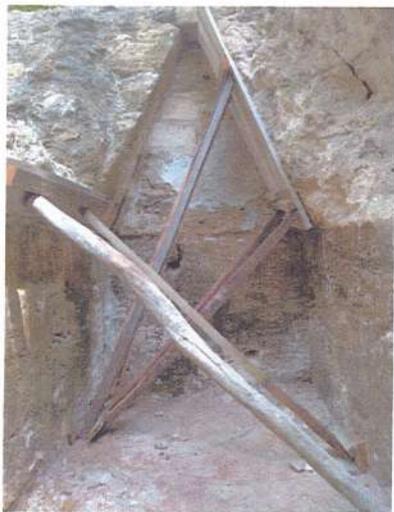
Figura No. 21. Bóveda colapsada en el edificio VII, trabajos realizados en el mes de febrero 2,021 en donde se removió el escombros y se mejoró el sistema de apuntalamiento en los dos extremos de la bóveda.

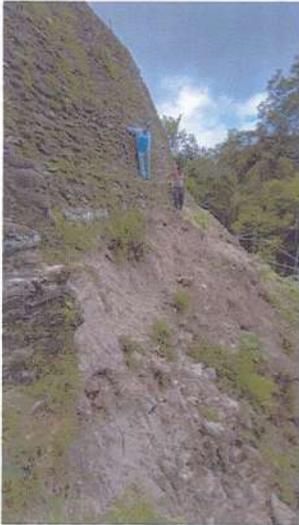
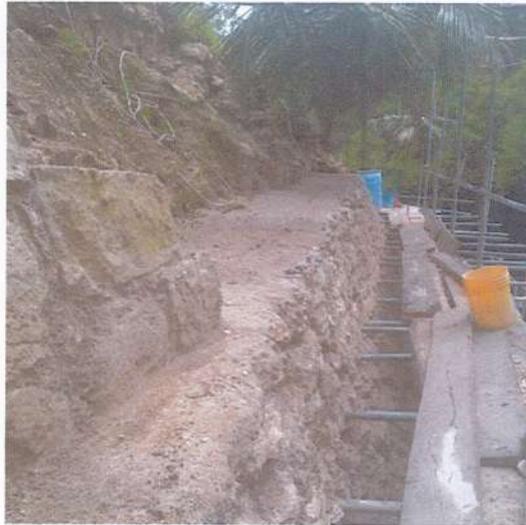
3.1. En el edificio B-24 fachada norte, se trabajó en la recuperación de volumen perdido por deslizamientos de material constructivo provocados por fenómenos naturales que han afectado la región en los últimos años. Se trabaja en dos cuerpos de la fachada norte lado oeste, se estimando que se trabajó 77 m² de fachada y el volumen de materia utilizado es de aproximadamente 92 m³.

Edificio B-24, en las fotografías de la izquierda el estado en que se encontraba el edificio y el avance en el proceso de la recuperación de volumen en los cuerpos de la pirámide.

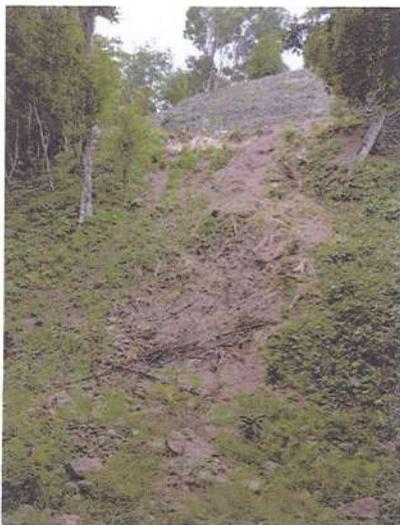
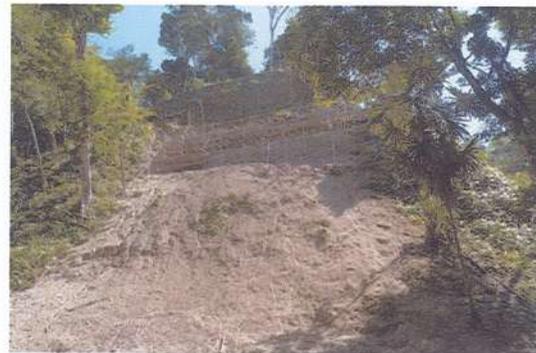
Edificio B-24, en las fotografías se muestra el estado en que se encontraba el edificio y el avance en el proceso de la recuperación de volumen en los cuerpos de la pirámide.

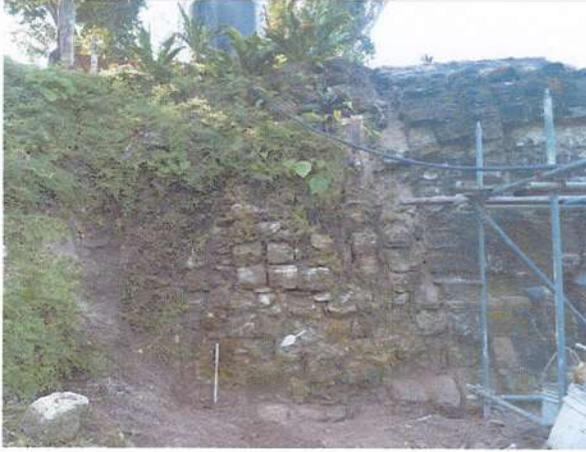
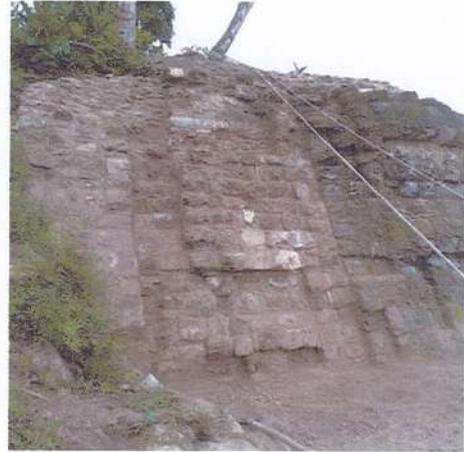
Se trabajó también en la estabilización de la piedra que da forma a los relieves en el último cuerpo de la pirámide, el área trabajada es equivalente a los 45 m² de fachada.

Edificio B-24, fachada sur. Área trabajada en donde se muestra el resultado de la intervención.

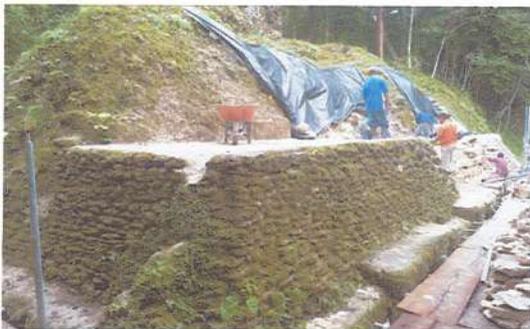
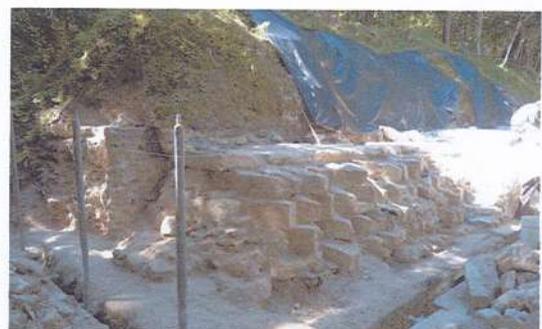
4.1. Trabajos en el edificio 389, En el edificio se trabajó en el desmontaje del material de restauración realizado entre los años 2,005-207 porque se filtraba el agua a todo lo largo de las bóvedas además de registrarse la formación de grietas a todo lo largo del área restaurada, como resultado del trabajo se recuperó nuevamente todo el volumen del material desmontado y se cubrió un área estimada en 126 m² de superficie.

Edificio 389- vista del proceso de trabajo desde la esquina noreste, a la izquierda el proceso de desmontaje de materia en donde se registró el problema de filtración de agua, a la derecha se observa toda la piedra bóveda.

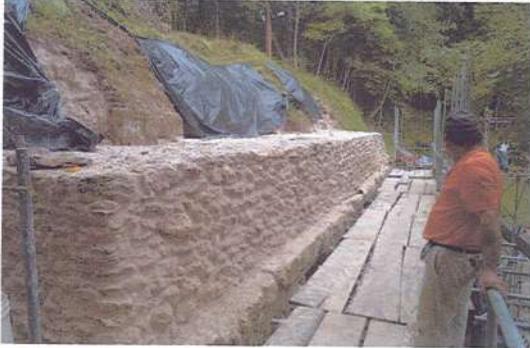
Edificio 389. Resultado del trabajo realizado en el edificio 389.

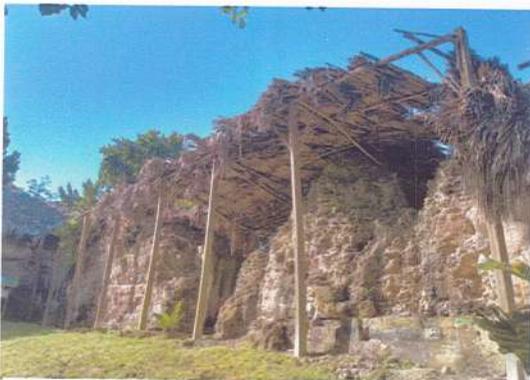
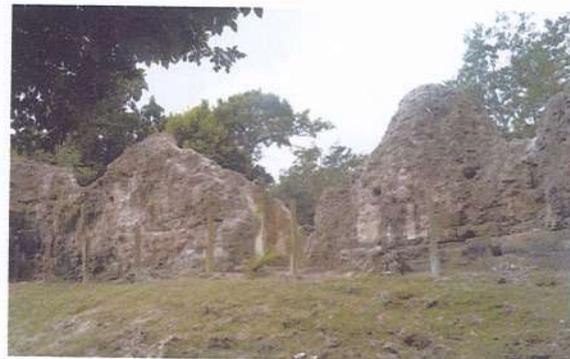
- En el sitio arqueológico la Blanca se realizó la limpieza general de la Acrópolis, en donde se removió el total de la cubierta colapsada sobre el edificio 6J2.

Sitio arqueológico <la Blanca edificio 6J2 ala oeste, antes y después de realizar los trabajos de limpieza y mantenimiento.
