Guatemala, 30 de junio del 2021  
Informe 3-2021

### 3. Trabajos de restauración en el sitio arqueológico Naranjo, Melchor de Mencos, Petén.

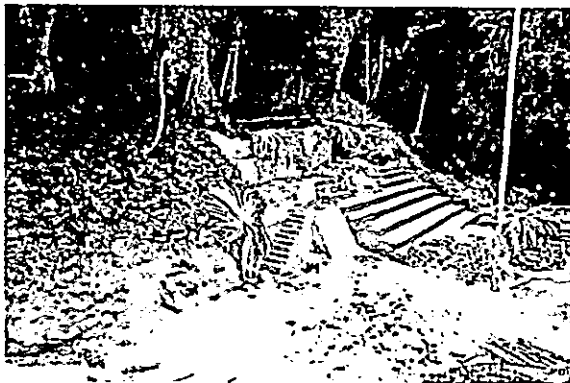
*Edificio B-17, proceso de restauración de arquitectura expuesta.*

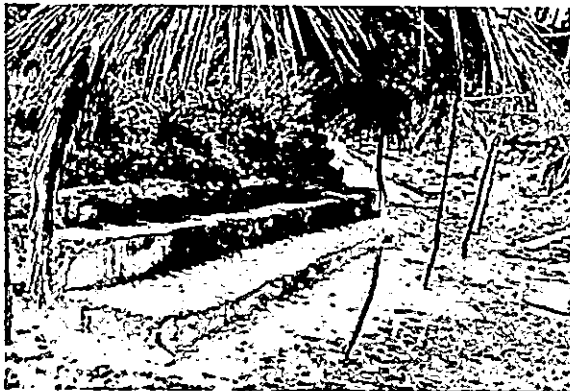
4. En el edificio B-14 se completó los trabajos en la restauración de los primeros 3 escalones, en el proceso de trabajo se removió el relleno por detrás de los escalones, se enderezaron los sillares para llevarlos a su posición original y se estabilizaron usando como aglomerante mezcla hecha a base de cal.

*Edificio B-14, proceso de restauración de los escalones en la fachada sur.*

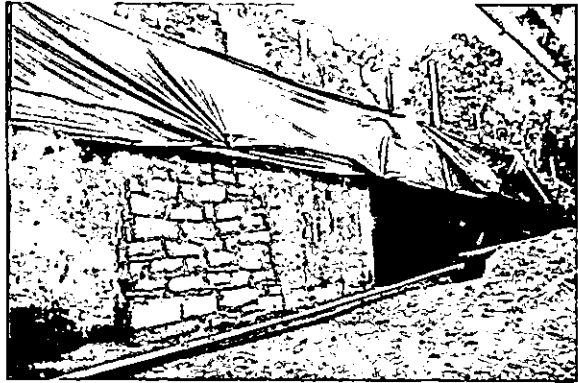
6. En el edificio 6J2 Sub ubicado en el sitio arqueológico la Blanca, se inició con la ejecución de las medidas emergentes, desmontando la cubierta en el lateral oeste y modificando la pendiente de los pisos en las cámaras del dado oeste del edificio 6J2 que evacuaban el agua de lluvia hacia los muros del expuestos del edificio 6J2-sub, además se colocó una cubierta temporal.

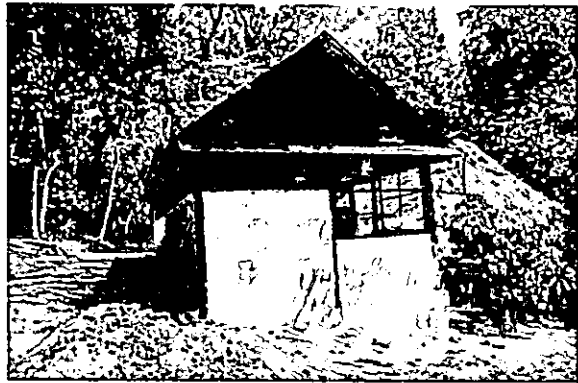
7. En el campamento de Yaxha se colocó el cedazo en ventanas y pintó los muros externos del dormitorio recién reparado, el dormitorio ya es habitable nuevamente y cuenta con tres habitaciones.

*Proceso de rehabilitación de dormitorios, muros de piedra y mezcla hecha a base de cal.*

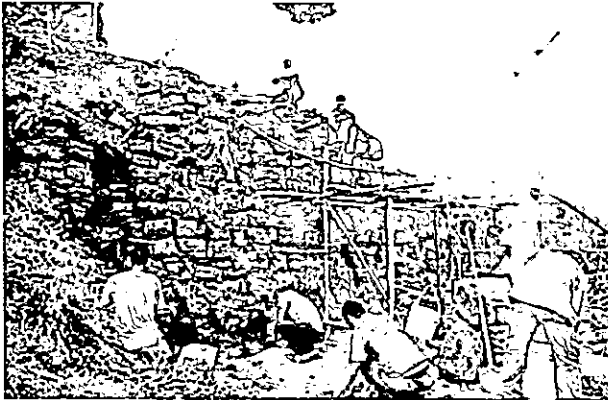
-Se completó los trabajos de estabilización de la piedra que da forma a los relieves en la fachada norte extremo oeste del último cuerpo de la pirámide,

*Edificio B-24, fachada norte. Proceso del trabajo de estabilización de sillares.*

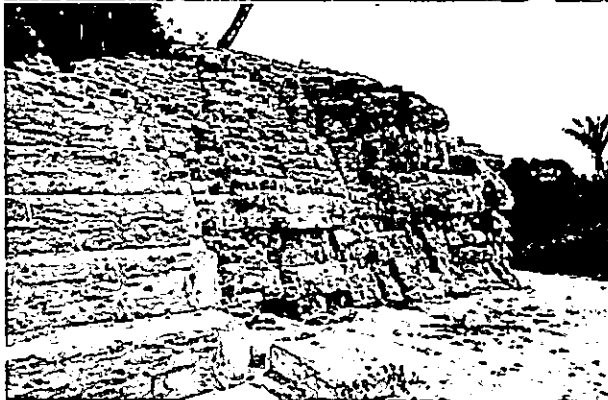
*Edificio B-24, fachada norte. Resultado de los trabajos de estabilización de sillares.*

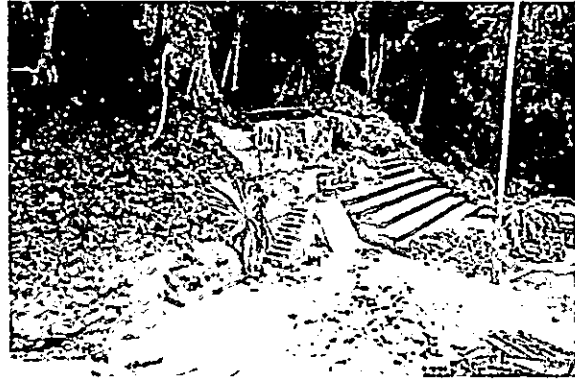
**3.2. Trabajos en el edificio B-17,** se trabaja en el proceso de restauración de arquitectura expuesta por los trabajos de investigación arqueológica que se realizan en la Acrópolis Central, el resultado obtenido a la fecha consiste en la restauración de los muros sobre la escalinata central y la escalinata lateral en el lado sur, en el proceso de la intervención se estabilizo parte del núcleo de los muros y los sillares que dan forma a la escalinata y muros.

*Edificio B-17, En las dos fotografías de arriba, el proceso de la restauración de arquitectura expuesta y el avance de los trabajos.*

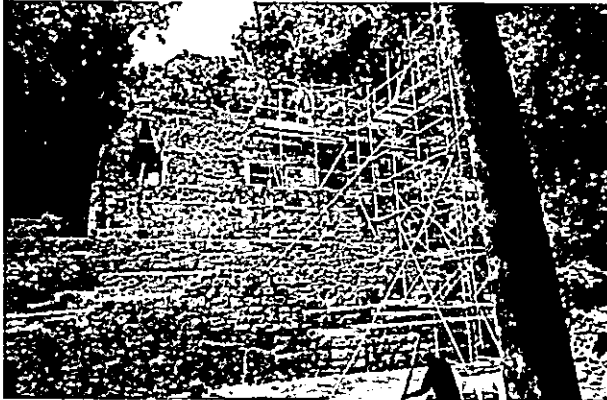
**4.2. Trabajos en el edificio 375,** se trabajó en la impermeabilización de la bóveda central del palacio en el extremo este, en la intervención se desmonto parte del material aplicado en la restauración anterior, recuperando nuevamente el volumen removido usando piedra y mezcla hecha a base de cal, finalmente se hizo un nuevo piso manejando las pendientes para el manejo de la esorrentía del agua de lluvia.

*Edificio 375- Sistema de andamiaje construido para facilitar los trabajos sobre el edificio.*

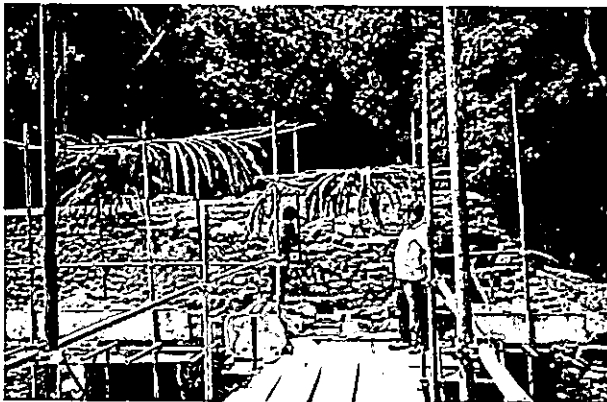
*Edificio 375- Proceso del trabajo de recuperación de volumen removido en la parte superior del edificio.*

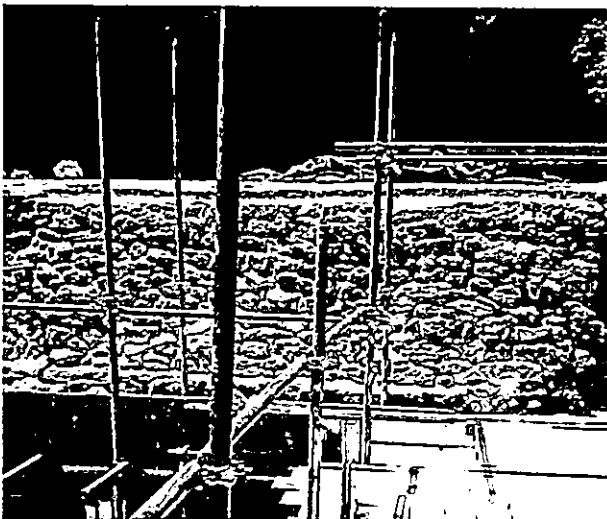
*Edificio 375- Proceso del trabajo de recuperación de volumen removido en la parte superior del edificio.*

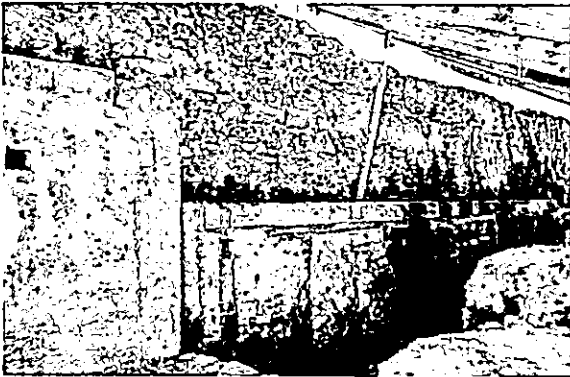
- En el sitio arqueológico la Blanca se realizó la limpieza general de la Acrópolis, en donde se removió el total de la cubierta colapsada sobre el edificio 6J2 y se inició con la ejecución de las acciones emergentes para la conservación de la arquitectura que se encuentra con problemas estructurales.

*Edificio 6J2 Sub, antes de iniciar con la ejecución de las medidas emergentes.*

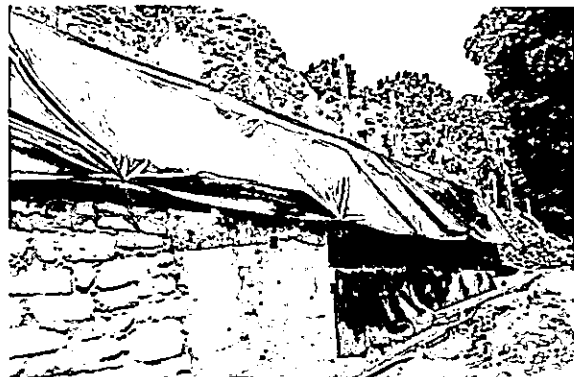
*Edificio 6J2 Sub, Primeras acciones emergentes que se están realizando sobre el edificio.*

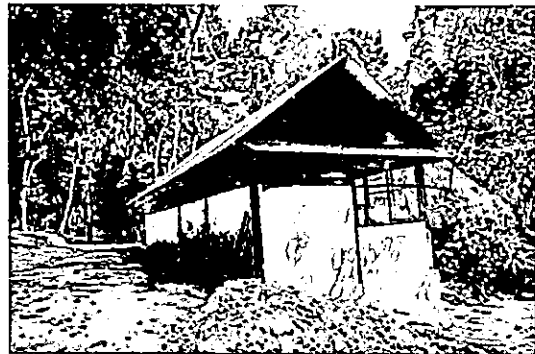
5.2. En el campamento de Yaxha se completó el remozamiento de una de las construcciones que albergan al personal técnico en donde se habilitaron tres dormitorios.

*Construcción remozada en donde se habilito tres dormitorios para uso del personal técnico.*

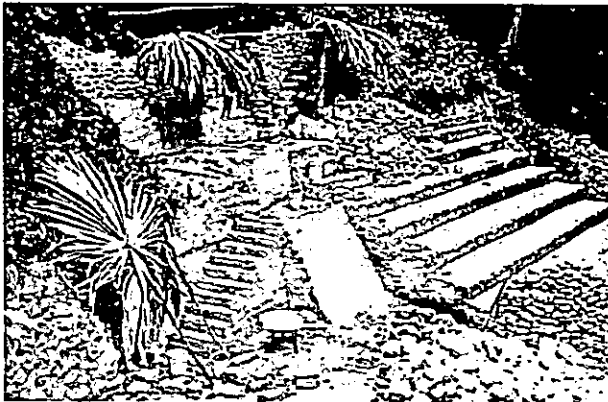
*Figura No. 010. Edificio B-17, proceso de la restauración de arquitectura expuesta y el avance de los trabajos.*

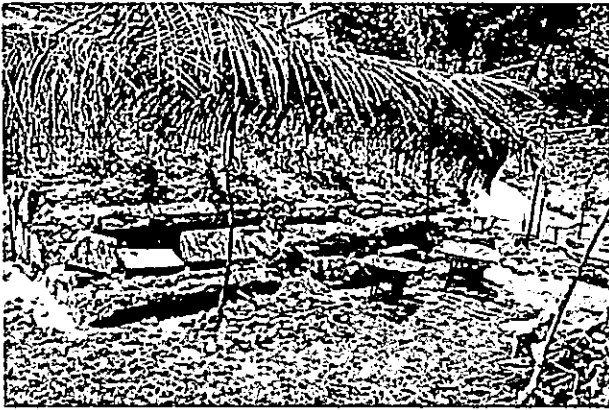
*Figura No. 011. Edificio B-14, estado en que se encontraron los sillares que dan forma a la escalinata.*

Con el propósito de definir el espacio urbano en el Patio Este de Acrópolis Central se restauró los primeros tres escalones ubicados en la fachada sur, para ello fue necesario estabilizar su núcleo, enderezar los sillares que les dan forma, se usó como aglomerante mezcla hecha a base de cal.

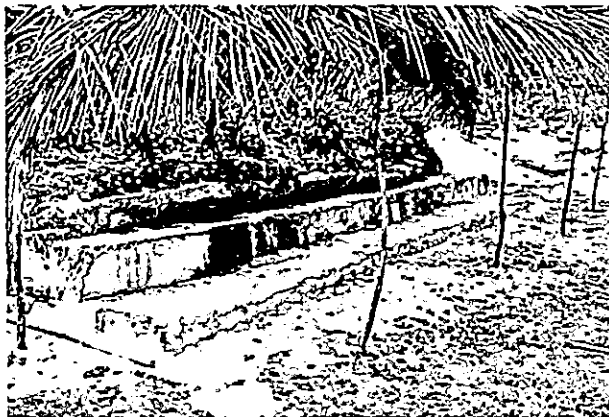
*Figura No. 13. Edificio B-14, proceso de la restauración en los escalones ubicado en la fachada sur.*

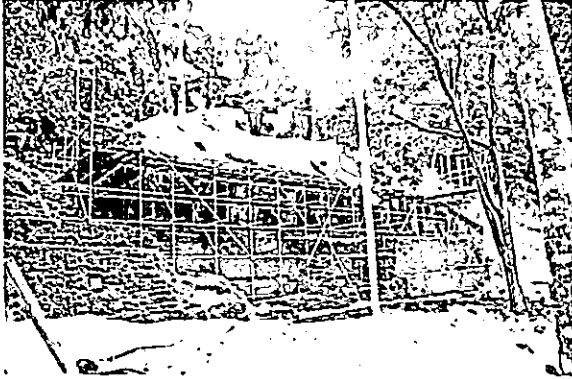
*Figura No. 014. Edificio 389, proceso del trabajo en donde se muestra el sistema de andamiaje construido.*

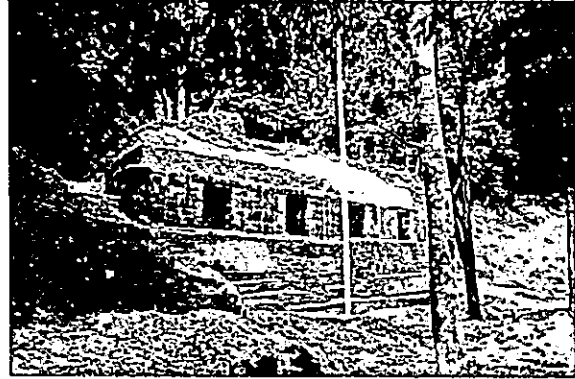
*Figura No. 015. Edificio 389, Apariencia del edificio concluido los trabajos de conservación.*

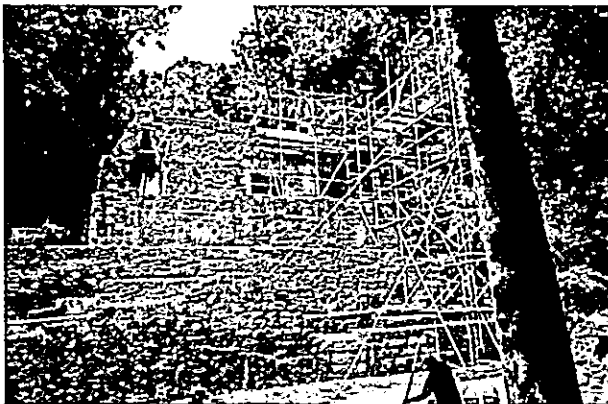
*Figura No. 020. Edificio 375- Sistema de andamiaje construido para facilitar los trabajos*

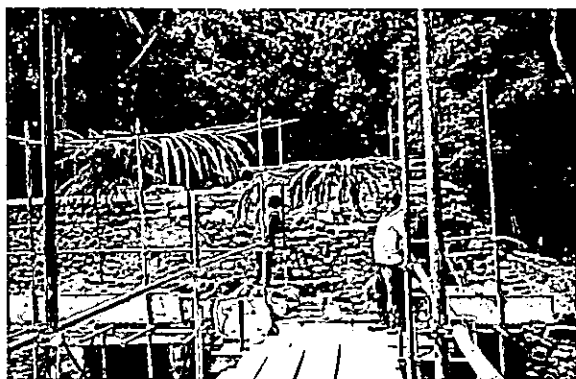
En el trabajo realizado se recuperando nuevamente el volumen removido, se usó piedra y mezcla hecha a base de cal y se hizo un nuevo piso manejando las pendientes para el manejo de la escorrentía del agua de lluvia.

*Figura No. 021. Edificio 375- Proceso del trabajo de recuperación de volumen removido en la parte superior del edificio.*
