De la manera más atenta me dirijo a usted con el propósito de presentarle mi informe de actividades mensuales conforme a los estipulado en el **Contrato de Prestación por servicios Técnicos Número DGPCYN-029-1471-2021**, aprobado mediante **Acuerdo Ministerial Número 291 -2021** correspondiente **al mes de junio del presente año**, y para el cobro de mis honorarios estoy presentando la Serie: AAA7CF38 Numero de DTE: 3649650982.

De la manera más atenta me dirijo a usted con el propósito de presentarle mi informe de resultados conforme a lo estipulado en el **Contrato de Prestación por servicios Técnicos No. DGPCYN-029-1471-2021**, aprobado mediante **Acuerdo Ministerial Número 291-2021** correspondiente del 5 de abril al 30 de junio del presente año.

De la manera más atenta me dirijo a usted con el propósito de presentarle mi informe final de actividades conforme a lo estipulado en el **Contrato de Prestación por servicios Técnicos Número DGPCYN-029-1471-2021**, aprobado mediante **Acuerdo Ministerial Número 291-2021** correspondiente **del 5 de abril al 30 de junio del presente año.**

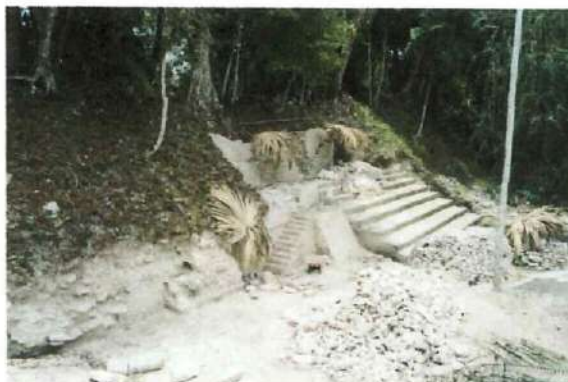
3. En el edificio B-17 del sitio arqueológico Naranjo se trabajó en la restauración de la fachada oeste en la definición de vanos sobre la escalinata y el muro al norte. Se trabajó 20 m² de muro y se estabilizó parte del núcleo de los muros y los sillares tallados que se conservan en su posición original.

Edificio B-17, proceso de restauración de arquitectura expuesta.

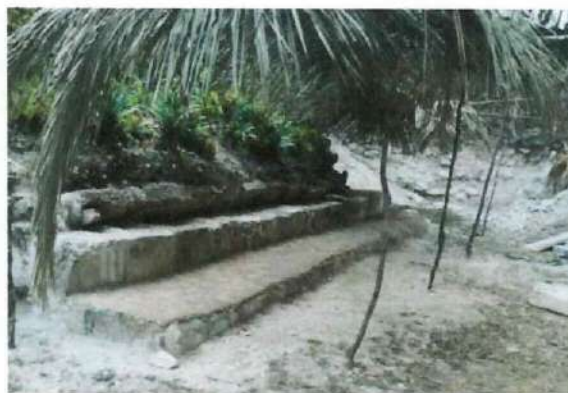
4. En el edificio B-14 se completó los trabajos en la restauración de los primeros 3 escalones, en el proceso de trabajo se removió el relleno por detrás de los escalones, se enderezaron los sillares para llevarlos a su posición original y se estabilizaron usando como aglomerante mezcla hecha a base de cal.

Edificio B-14, proceso de restauración de los escalones en la fachada sur.

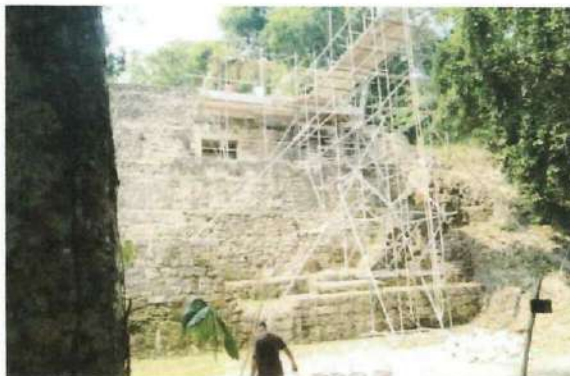
5. En el edificio 375 ubicado en la esquina suroeste de la Acrópolis sur del sitio arqueológico Yaxha se trabajó en la impermeabilización de la bóveda, para lo cual fue necesario desmontar parte del muro expuesto reponiendo nuevamente el volumen con material nuevo, usando piedra y mezcla hecha a base de cal.

Edificio 375, Andamios contruidos para ejecutar los trabajos en el edificio.

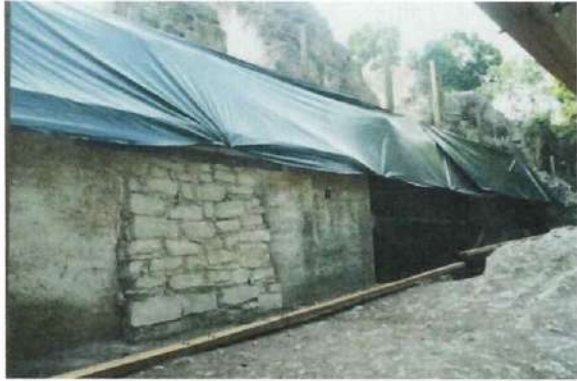
6. En el edificio 6J2 Sub ubicado en el sitio arqueológico la Blanca, se inició con la ejecución de las medidas emergentes, desmontando la cubierta en el lateral oeste y modificando la pendiente de los pisos en las cámaras del dado oeste del edificio 6J2 que evacuaban el agua de lluvia hacia los muros del expuestos del edificio 6J2-sub, además se colocó una cubierta temporal.

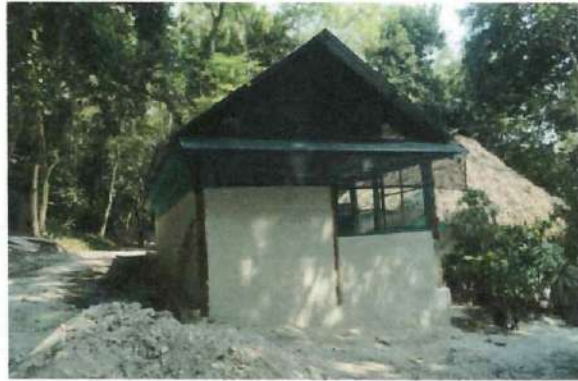
7. En el campamento de Yaxha se colocó el cedazo en ventanas y pintó los muros externos del dormitorio recién reparado, el dormitorio ya es habitable nuevamente y cuenta con tres habitaciones.

Proceso de rehabilitación de dormitorios, muros de piedra y mezcla hecha a base de cal.

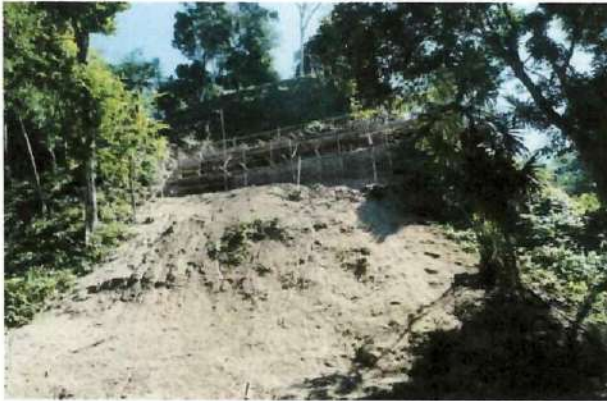
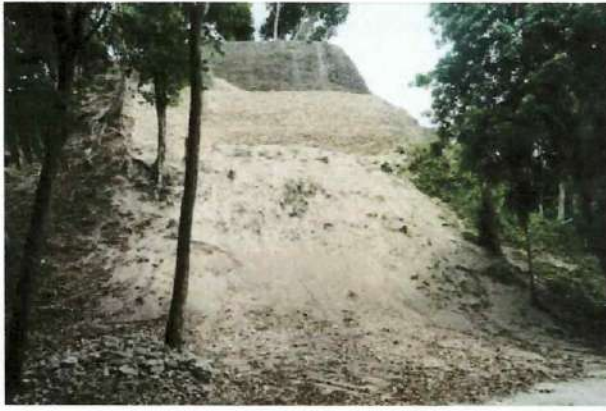
3.1. En el edificio B-24 fachada norte, se completó el trabajo en la recuperación de volumen perdido por deslizamientos de material constructivo provocados por fenómenos naturales que han afectado la región en los últimos años.

Edificio B-24, en las fotografías se muestra el estado en que se encontraba el edificio y el proceso del trabajo en la recuperación de volumen en los cuerpos de la pirámide.

Edificio B-24, en las fotografías de la izquierda el resultado de la intervención hecha sobre el edificio en la fachada norte.

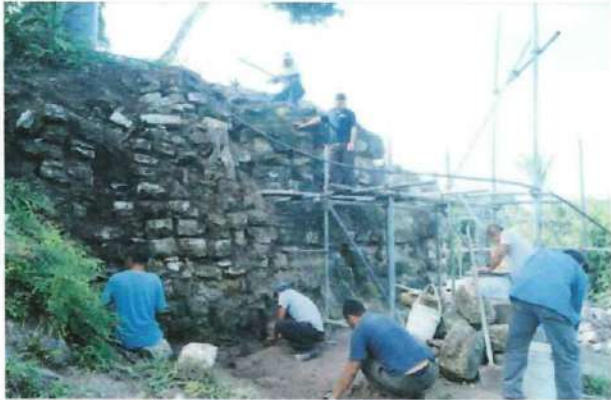
-Se completó los trabajos de estabilización de la piedra que da forma a los relieves en la fachada norte extremo oeste del último cuerpo de la pirámide,

Edificio B-24, fachada norte. Proceso del trabajo de estabilización de sillares.

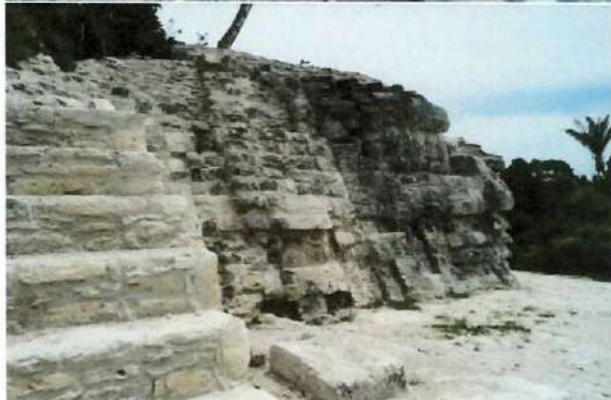
Edificio B-24, fachada norte. Resultado de los trabajos de estabilización de sillares.

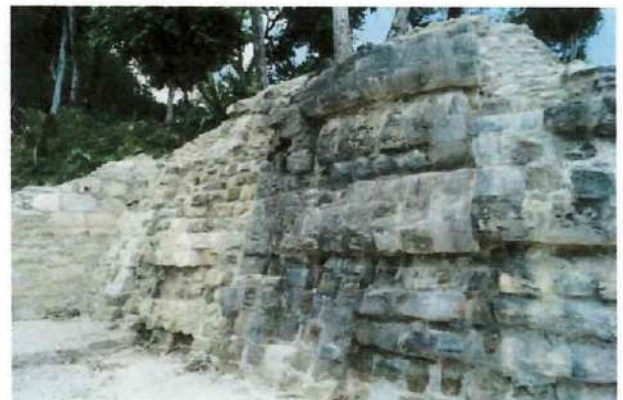
Edificio B-24, fachada norte. Resultado de los trabajos de estabilización de sillares.

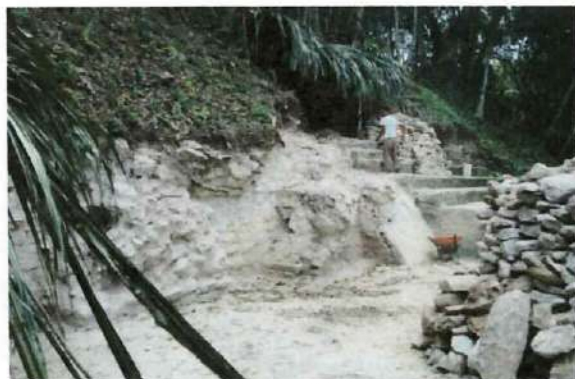
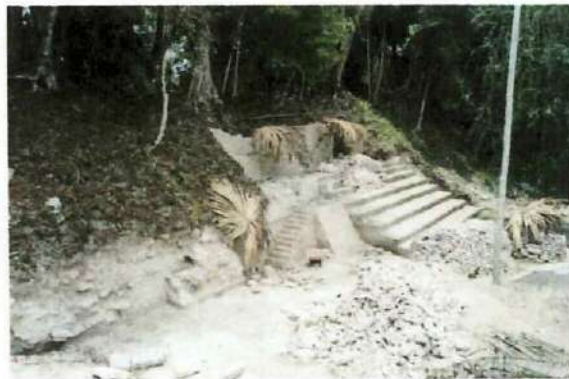
3.2. Trabajos en el edificio B-17, se trabaja en el proceso de restauración de arquitectura expuesta por los trabajos de investigación arqueológica que se realizan en la Acrópolis Central, el resultado obtenido a la fecha consiste en la restauración de los muros sobre la escalinata central y la escalinata lateral en el lado sur, en el proceso de la intervención se estabilizó parte del núcleo de los muros y los sillares que dan forma a la escalinata y muros.

Edificio B-17, En las dos fotografías de arriba, el proceso de la restauración de arquitectura expuesta y el avance de los trabajos.

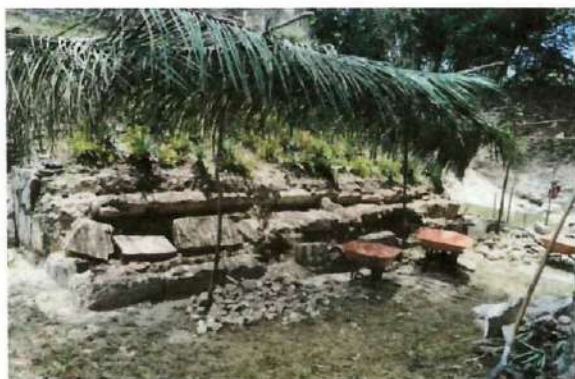
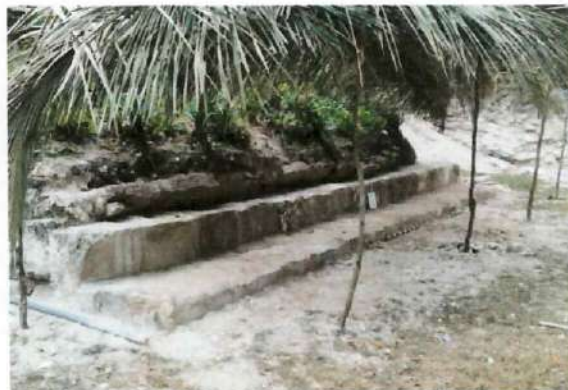
3.3. Trabajos en el edificio B-14, con el propósito de definir el espacio urbano en el patio este de Acrópolis Central, se restauró los primeros tres escalones ubicados en la fachada sur del edificio B-14, para ello fue necesario estabilizar su núcleo, enderezar los sillares que le dan forma, se usó como aglomerante mezcla hecha a base de cal.

Edificio B-17, En las dos fotografías de arriba, el proceso de la restauración de arquitectura expuesta y el avance de los trabajos.

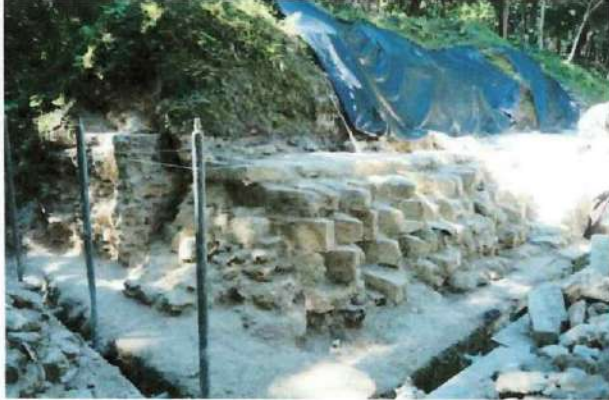
4.1. **Trabajos en el edificio 389,** Entre los meses de abril y mayo se completó el trabajo que se venía realizando desde el año 2,019 en el edificio, se completó la recuperación de volúmenes en la cornisa del primer piso del edificio y sobre la superficie horizontal se fundió un piso para manejando las corrientes de agua.

Edificio 389- proceso de trabajo, visto desde la esquina noreste, trabajo realizado en la cornisa a lo largo de toda el área restaurada.

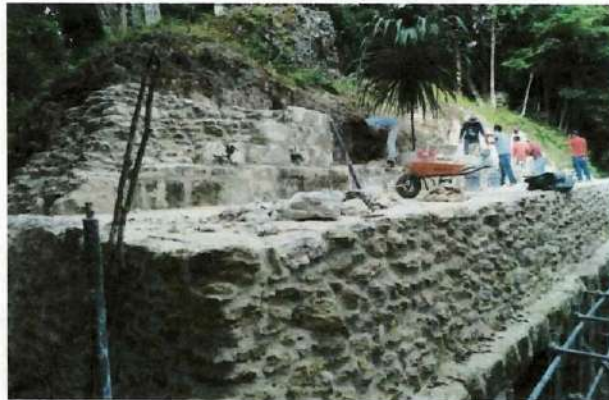
Edificio 389- proceso de trabajo, visto desde la esquina noreste, trabajo realizado en la cornisa a lo largo de toda el área restaurada.

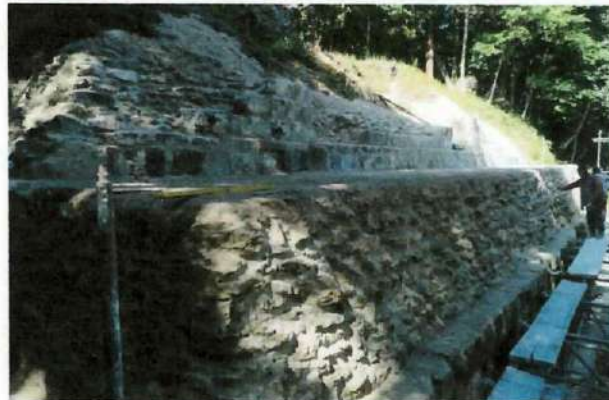
Edificio 389- Resultado del trabajo realizado en el edificio.

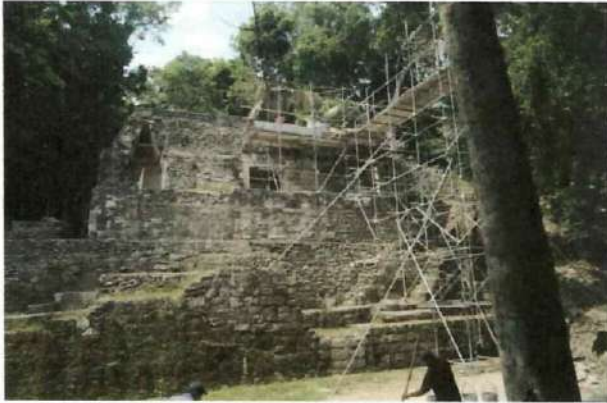
4.2. Trabajos en el edificio 375, se trabajó en la impermeabilización de la bóveda central del palacio en el extremo este, en la intervención se desmonto parte del material aplicado en la restauración anterior, recuperando nuevamente el volumen removido usando piedra y mezcla hecha a base de cal, finalmente se hizo un nuevo piso manejando las pendientes para el manejo de la esorrentía del agua de lluvia.

Edificio 375- Sistema de andamiaje construido para facilitar los trabajos sobre el edificio.

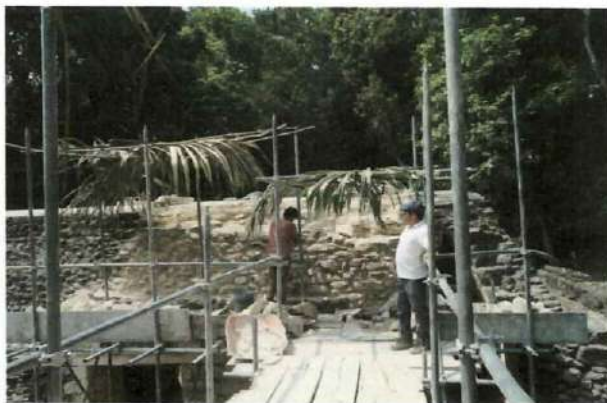
Edificio 375- Proceso del trabajo de recuperación de volumen removido en la parte superior del edificio.

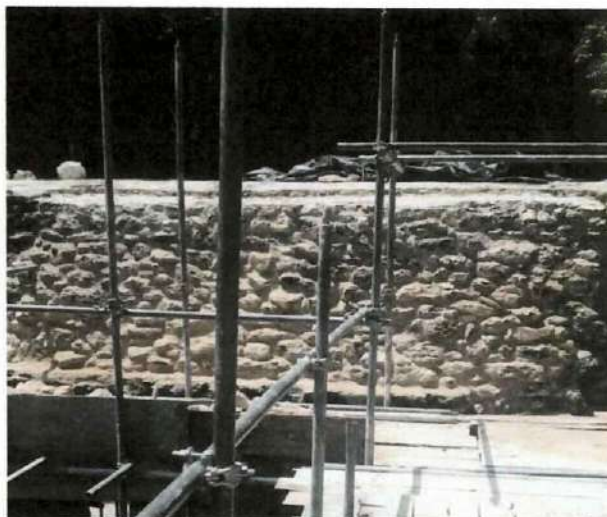
Edificio 375- Proceso del trabajo de recuperación de volumen removido en la parte superior del edificio.

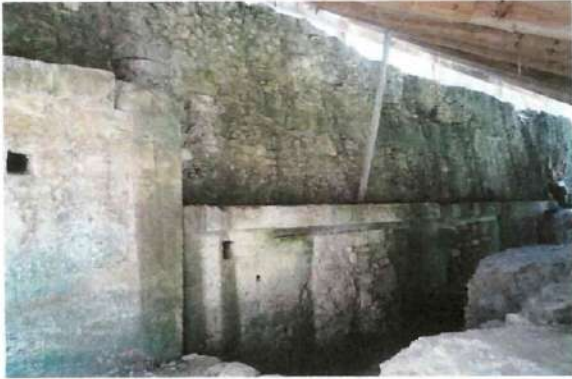
- En el sitio arqueológico la Blanca se realizó la limpieza general de la Acrópolis, en donde se removió el total de la cubierta colapsada sobre el edificio 6J2 y se inició con la ejecución de las acciones emergentes para la conservación de la arquitectura que se encuentra con problemas estructurales.

Edificio 6J2 Sub, antes de iniciar con la ejecución de las medidas emergentes.

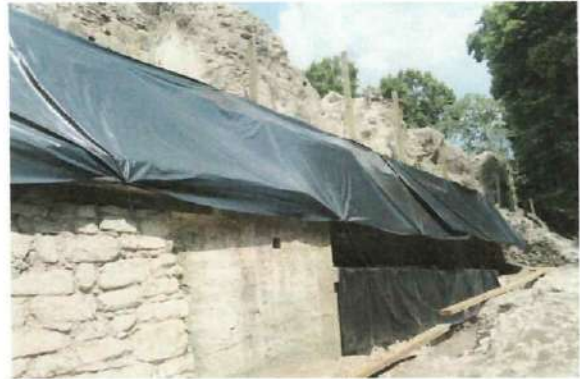
Edificio 6J2 Sub, Primeras acciones emergentes que se están realizando sobre el edificio.

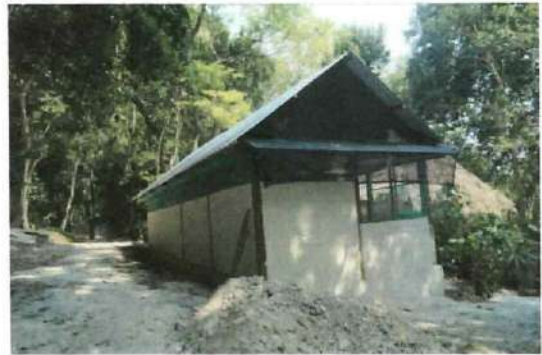
5.2. En el campamento de Yaxha se completó el remozamiento de una de las construcciones que albergan al personal técnico en donde se habilitaron tres dormitorios.

Construcción remozada en donde se habilito tres dormitorios para uso del personal técnico.

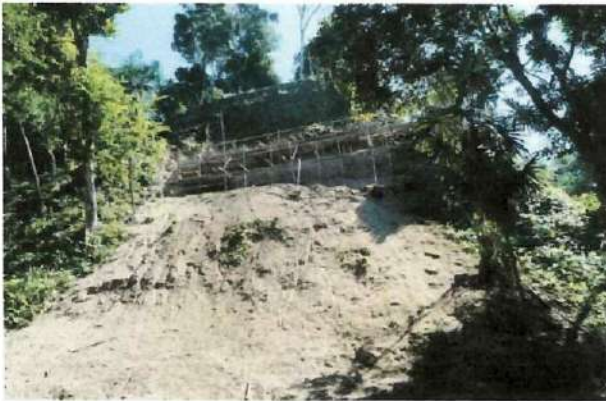
En los meses de abril y mayo del año 2,021 se completó los trabajos de estabilización del volumen perdido por el deslizamiento de material constructivo en los cuerpos de la pirámide en la fachada norte.

Figura No. 006. Edificio B-24, fachada norte, proceso del trabajo en la recuperación de volumen en los cuerpos de la pirámide.

- Remoción de material suelto en el área afectada.
- Búsqueda y preparación de una superficie estable, que generalmente es la parte horizontal superior de uno de los cuerpos que dan forma a la pirámide.
- Armado del sistema de andamiaje que servirá para realizar los trabajos en la pirámide.
- Recuperación del volumen perdido utilizando mezcla hecha a base de cal y piedra caliza, generalmente la piedra utilizada es la recuperada de entre los escombros, sin embargo cuando este material es insuficiente se recolecta en la periferia del área arqueológica, en el caso de los trabajos realizados en el edificio B-24, fue necesario recolectar la piedra.

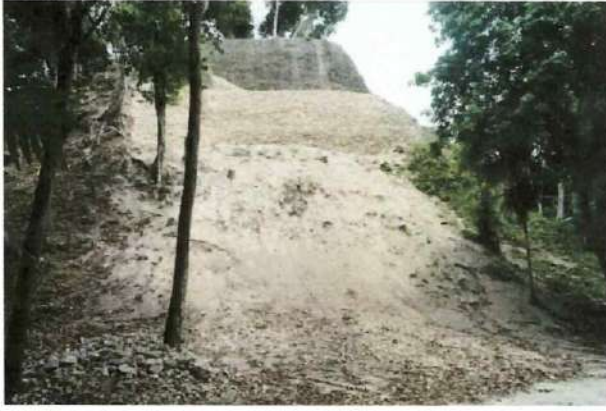
Figura No. 007. Edificio B-24, fachada norte, resultado del trabajo en la recuperación de volumen en los cuerpos de la pirámide.

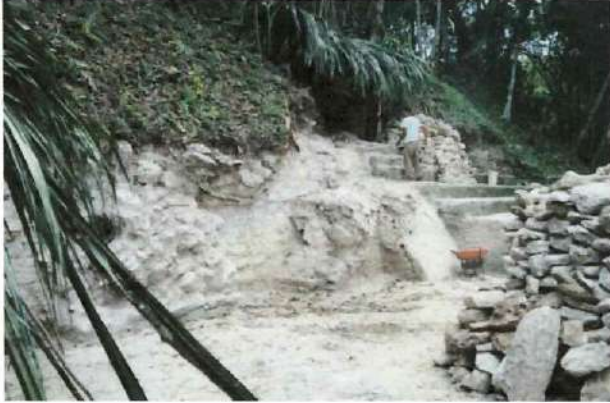
Se continua con el proceso de la restauración de la arquitectura expuesta por los trabajos de investigación arqueológica que se realizan en la Acrópolis Central, el resultado obtenido a la fecha consiste en la restauración de los muros sobre la escalinata central y la escalinata lateral en el lado sur, en el proceso de la intervención se estabilizo parte del núcleo de los muros y los sillares que dan forma a la escalinata y muros.

Figura No. 009. Edificio B-17, proceso de la restauración de arquitectura expuesta.

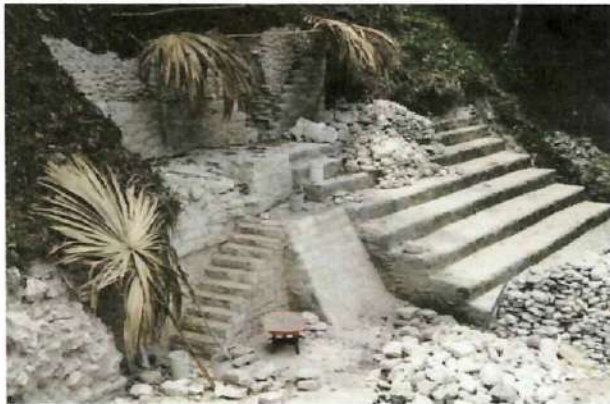
Figura No. 010. Edificio B-17, proceso de la restauración de arquitectura expuesta y el avance de los trabajos.

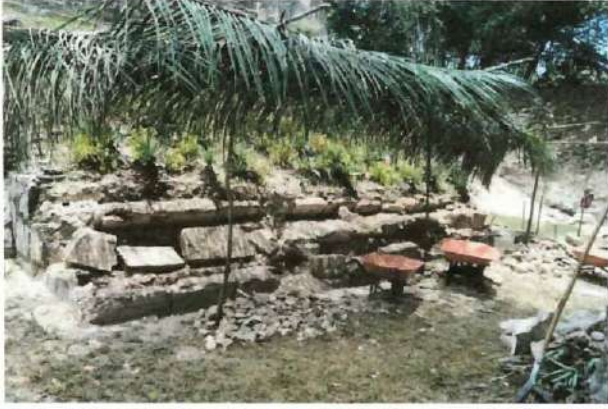
Figura No. 011. Edificio B-14, estado en que se encontraron los sillares que dan forma a la escalinata.

Con el propósito de definir el espacio urbano en el Patio Este de Acrópolis Central se restauró los primeros tres escalones ubicados en la fachada sur, para ello fue necesario estabilizar su núcleo, enderezar los sillares que les dan forma, se usó como aglomerante mezcla hecha a base de cal.

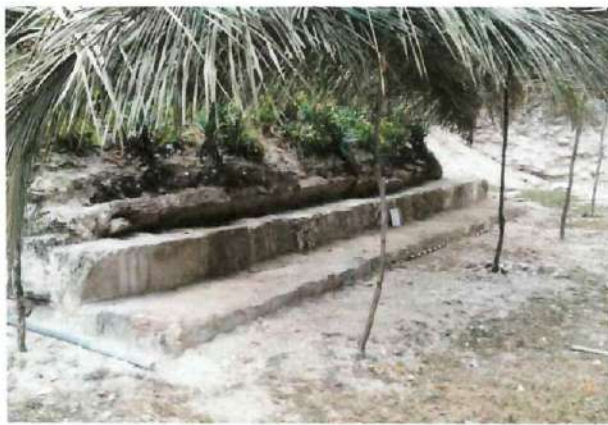
Figura No. 13. Edificio B-14, proceso de la restauración en los escalones ubicado en la fachada sur.

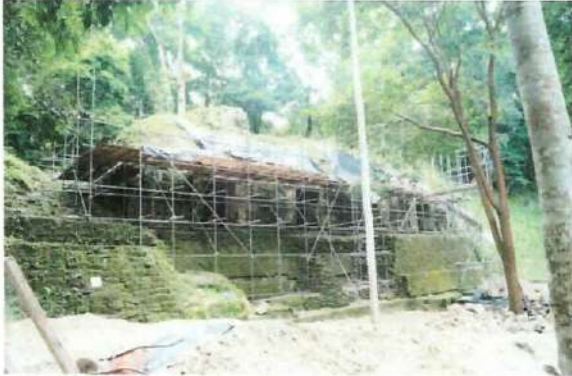
Entre los meses de abril y mayo se concluyeron los trabajos en el edificio, se recuperó la totalidad del volumen de material removido y se dejó expuesto el arranque del segundo piso incluyendo parte de dos vanos.

Figura No. 014. Edificio 389, proceso del trabajo en donde se muestra el sistema de andamiaje construido.

Sobre la superficie horizontal del techo del primer nivel se aplicó un piso hecho con mezcla a base de cal, manejando la pendiente para que la evacuación del agua de lluvia no se descargue sobre los muros en la fachada norte, de esta forma se pretende evitar que se sigan humedeciendo los dinteles en los vanos de acceso a las cámaras.

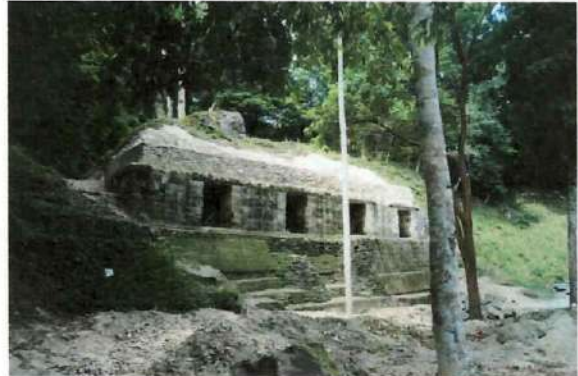
Figura No. 015. Edificio 389, Apariencia del edificio concluido los trabajos de conservación.

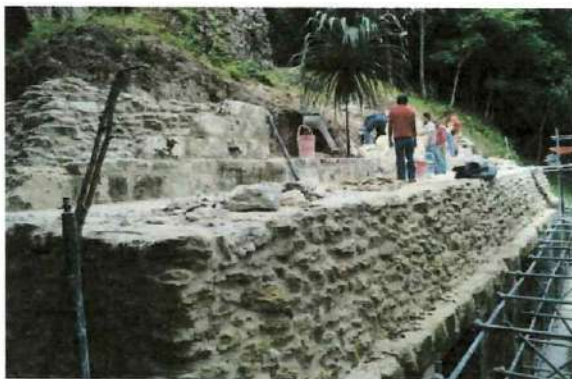
Figura No. 016. Edificio 389, proceso del trabajo sobre la base horizontal del segundo nivel del palacio.

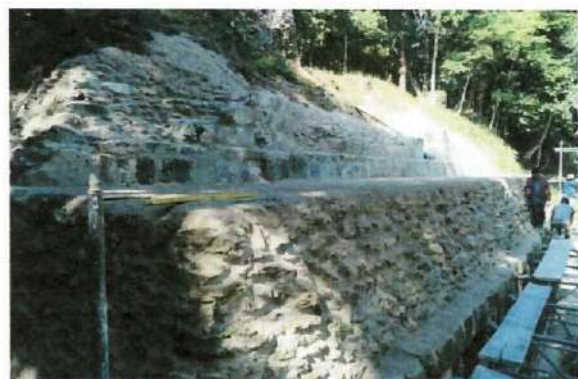
Figura No. 017. Edificio 389, Apariencia del edificio concluido los trabajos de conservación realizados en él.

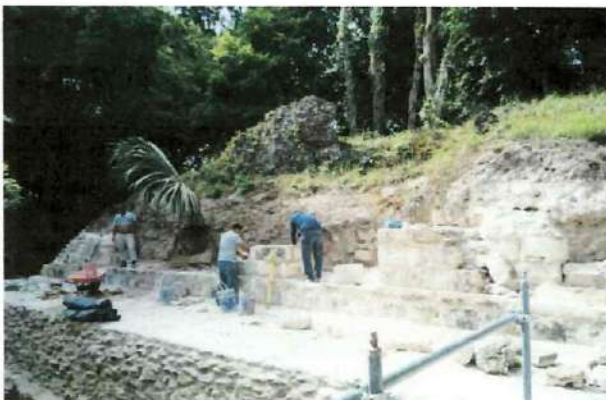
Figura No. 018. Edificio 389, proceso del trabajo, personal definiendo arranque de muros del segundo piso del palacio.

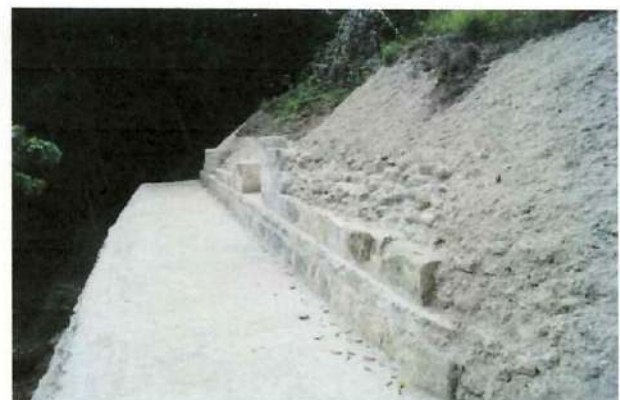
Figura No. 019. Edificio 389, Apariencia del edificio concluido los trabajos de conservación realizados en él.

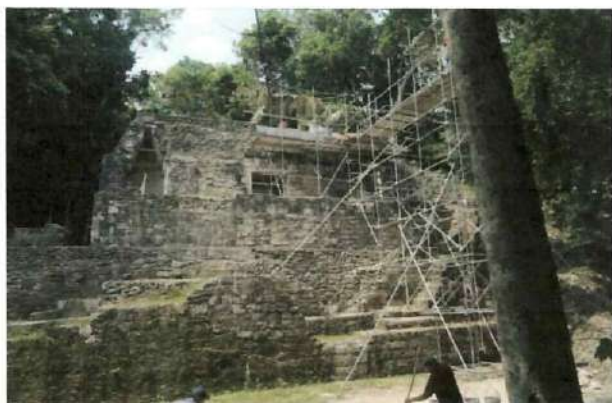
En este edificio se registró filtraciones de agua en el extremo este de la bóveda central del palacio, para corregir el problema se desmonto parte del material aplicado en la restauración anterior sobre la cara exterior sur a la altura de la bóveda, ya que se detectó que el material constructivo no tenía las propiedades adecuadas para evitar la filtración de agua.

Figura No. 020. Edificio 375- Sistema de andamiaje construido para facilitar los trabajos

En el trabajo realizado se recuperando nuevamente el volumen removido, se usó piedra y mezcla hecha a base de cal y se hizo un nuevo piso manejando las pendientes para el manejo de la escorrentía del agua de lluvia.

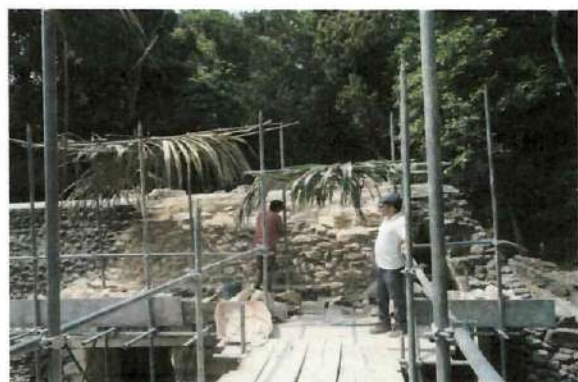
Figura No. 021. Edificio 375- Proceso del trabajo de recuperación de volumen removido en la parte superior del edificio.

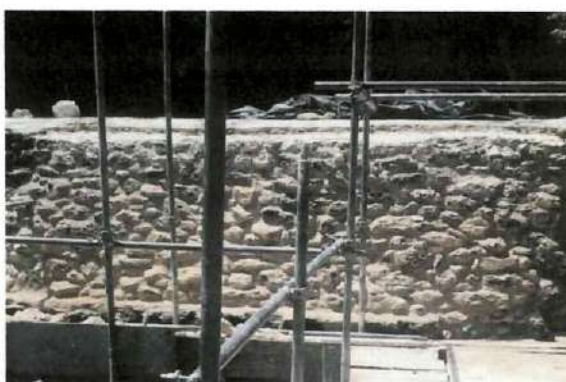
Figura No. 022. Edificio 375- Proceso del trabajo de recuperación de volumen removido en la parte superior del edificio.

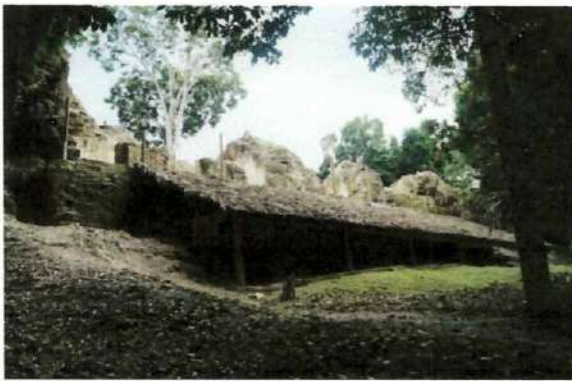
Figura 023. Edificio 6J2, vista desde el oeste, estado del edificio antes de desmontar la cubierta sobre el edificio 6J2-Sub.

- Desmontaje de la cubierta sobre el edificio 6J2 Sub, eliminando de esta forma el sobre peso que estaba generando inestabilidad estructuralmente los muros.
- Construcción de una nueva cubierta de carácter temporal hecha con Nylon, para evitar que las lluvias caigan directamente sobre los muros del edificio.
- Cambio de pendiente en algunos pisos, para manejar las escorrentías y canalizar el agua de lluvia a superficies menos vulnerables a sufrir daños.

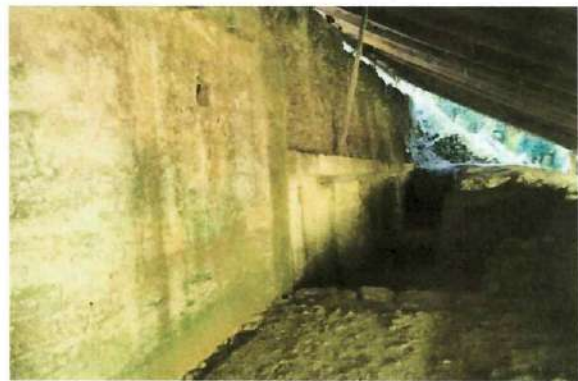
Figura 024. Edificio 6J2, Muros por debajo de la cubierta antes de desmontarse, se puede ver el exceso de humedad que los está afectando.

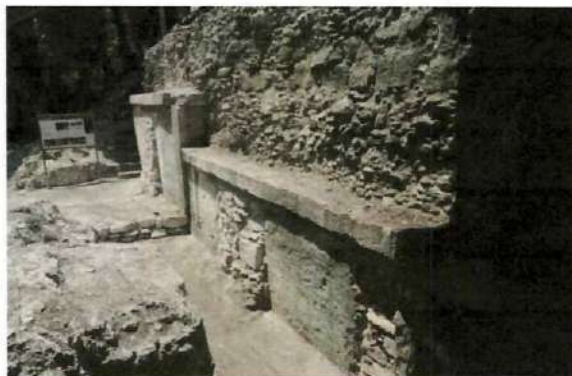
Figura 025. Edificio 6J2, vista general de los muros en la fachada oeste.

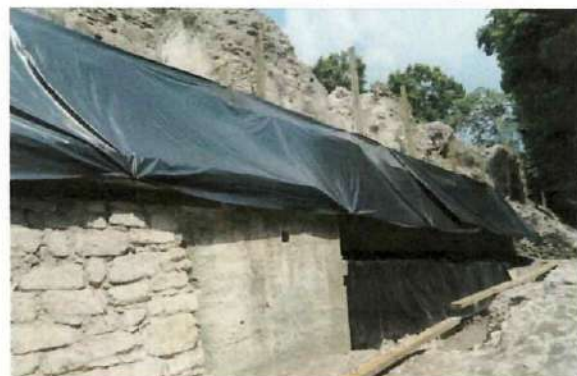
Figura 026. Edificio 6J2, Cubierta temporal en el lado oeste.

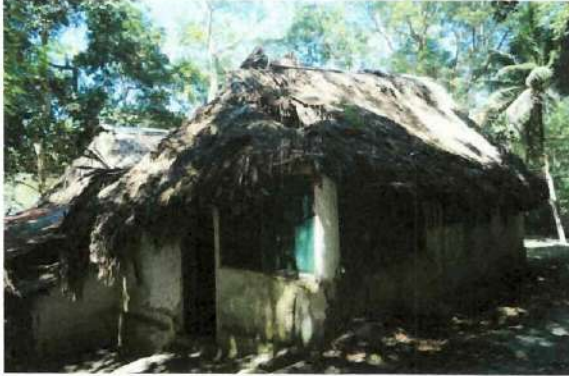
La infraestructura del campamento del área técnica del sitio arqueológico Yaxha se encuentra en pésimas condiciones, por tal razón en el mes de abril se inició con su remozamiento, como resultado se trabajó una de las construcciones donde se habilitó tres dormitorios.

Figura 027. Estado de la infraestructura antes de iniciar con el proceso de remozamiento. El resto del campamento se encuentra en condiciones similares

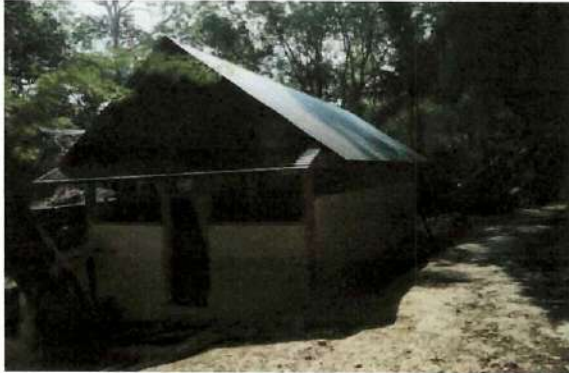
Figura 028. Resultado del trabajo hecho en la habilitación del dormitorio. En los muros se usó piedra unida con mezcla hecha a base de cal y para el techo lamina de zinc
