Informe: 02-2013

1. Investigación arqueológica y liberación de escombros de la fachada Oeste del edificio A-7 de la Acrópolis Oeste del sitio arqueológico Naranjo Sa'al.
2. Investigación arqueológica y liberación de escombros en la fachada Sur del edificio A-7, de la Acrópolis Oeste del sitio arqueológico Naranjo Sa'al.
3. Investigación arqueológica en el recinto 2.A del palacio Guacamaya que se encuentra en el interior del edificio B-15, de Acrópolis Central del sitio arqueológico Naranjo Sa'al.
4. Investigación arqueológico y liberación de escombros del interior del recinto 1 de edificio 3 del quinto nivel del edificio B-15, de la Acrópolis Central del sitio Arqueológico Naranjo Sa-al.

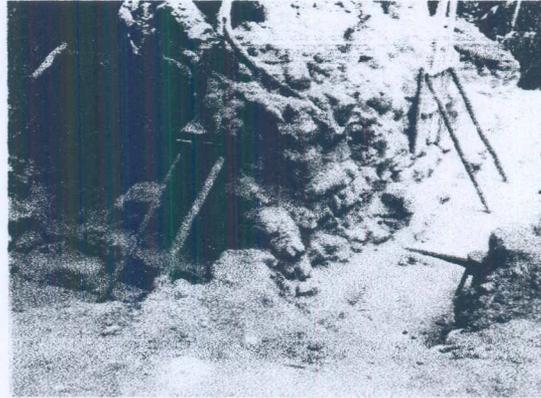
1. Se realizó una excavación de 6 metros cuadrados de escombros en la fachada oeste del edificio A-7, de la Acrópolis Oeste. En este sector se encontraron los sillares de mampostearía sobre el piso de la terraza de la fachada oeste del Edificio. Dichos sillares solo se encuentran en buen estado cerca de la esquina suroeste. En el sector central de la fachada dichos sillares se encuentran totalmente colapsado, sin embargo fue posible definir la primera hilada de la base del muro.

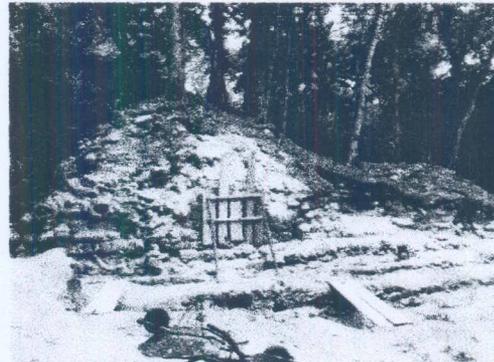
2. Se hizo una liberación de escombros 20 metros cuadrados en la fachada sur de Edificio A-7 del sitio arqueológico Naranjo Saal. En esta unidad se encontró el muro de sillares de la fachada sur, el vano y la escalinata. Además se encontraron evidencias de terrazas escalonadas en los sectores Oeste y Este del patio hundido. Dicho palacio se encuentra sobre un basamento de forma ataludada con escalinata en el sector sur.
