Guatemala, 30 de septiembre de 2013
Informe No 006-2013

De la manera más atenta me dirijo a usted con el propósito de **presentarle mi Informe de las Actividades Mensuales conforme lo estipulado en el Contrato Administrativo por Servicios Técnico Profesionales No 1574-2013 y Aprobado mediante Acuerdo Ministerial No 364-2013, correspondiente al mes de septiembre del presente año**, y para cobro de mis honorarios, estoy presentando la **Factura Serie A y Correlativo No 0081**:

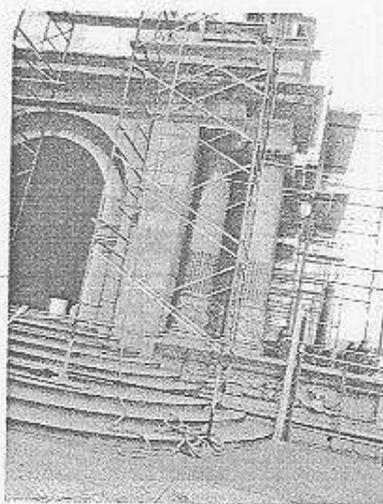
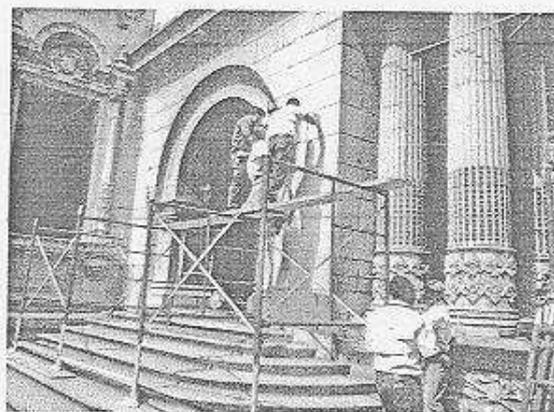
Inicio de la Instalación del andamio nuevo en la Parte Sur Este del Torreón Central y personal trabajando en forma segura

1. Se ha ejecutado los trabajos para los avances físicos y fechas de entrega en la Restauración del Torreón Central.
2. Los trabajos de restauración siguen avanzando con la instalación del andamio nuevo, el cual se colocó en la Parte Sur Este del Torreón Central, teniendo el cuidado de la seguridad del personal de Mano de Obra Calificado.

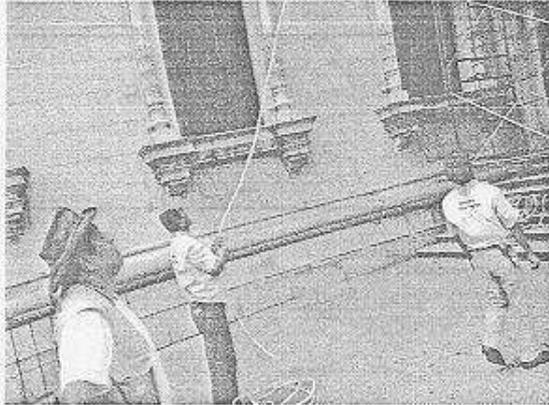
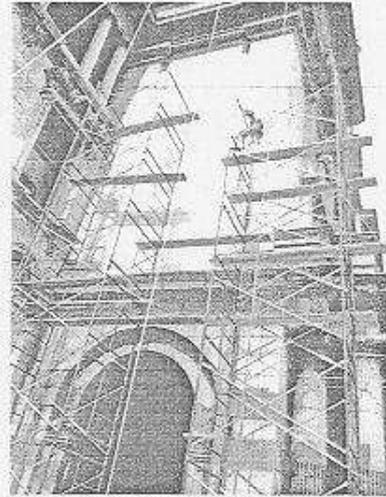
Logrando una altitud de 33.75 metros, con lo cual se tuvo que asegurar de con las cuerdas salvavidas y cuerda de una pulgada de diámetro, para evitar la vibración que ocasiona el viento alrededor del medio día en adelante, según podemos observar en las siguientes fotografías:

Las cuerdas que sirven para asegurar el andamio y también una cuerda salvavidas en caso de emergencia

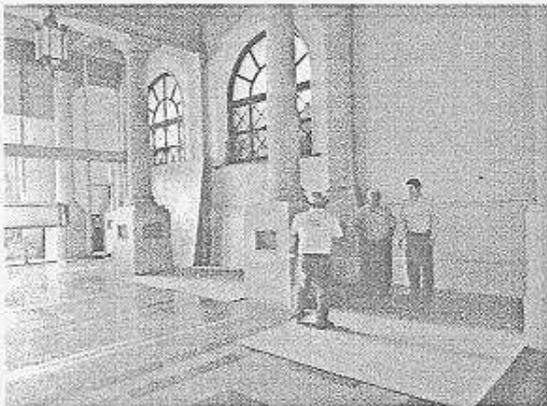
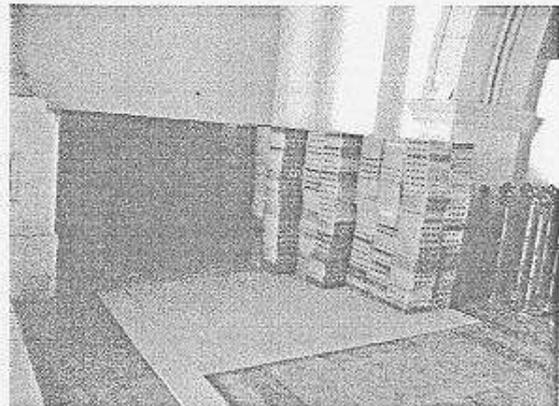
Limpieza del área y almacenamiento de materiales
