Guatemala, 30 de septiembre 2013.
Informe 09-2013

De la manera más atenta me dirijo a usted con el propósito de presentarle mi informe de actividades mensuales conforme a lo estipulado en el **Contrato Administrativo por servicios Técnico Profesionales Número 389-2013**, aprobado mediante Acuerdo Ministerial Número **28-2013**, correspondiente **al mes de septiembre del presente año**, y para el cobro de mis honorarios estoy presentando la **factura Serie B número correlativo 000026**.

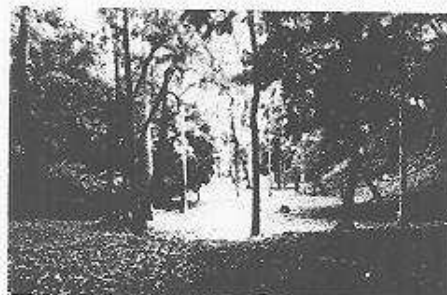
Calzada a la acrópolis del Norte

1. Se supervisaron los trabajos de limpieza en cocinas, dormitorios, baños y letrinas del campamento utilizado por el personal que labora en el sitio arqueológico Naranjo y se inició con la construcción de una nueva letrina para uso del personal de apoyo, iniciando con la construcción de un foso de 3.00 x 4.00 m y una profundidad de 3.00m.
2. Se supervisó el mantenimiento (limpieza y control de vegetación) en aproximadamente 7 hectáreas en el área arqueológica del sitio arqueológico Naranjo, así como la limpieza permanente de los muros en los edificios ya restaurados.

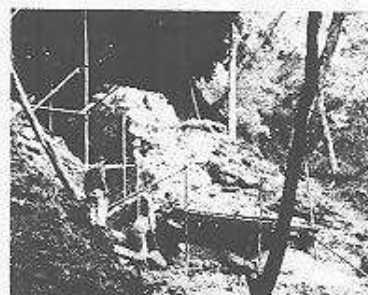
Esquina sureste del edificio A-5

3. En el Edificio A-5 de la Acrópolis Oeste en el sitio arqueológico Naranjo se supervisó la restauración de 28 m² de restauración en el muro sur y esquina sureste. En el muro sur se consolidó la sillería existente mediante la reposición de sisas mientras que en la esquina sureste se trabajó en la recuperación de volumen en la base.

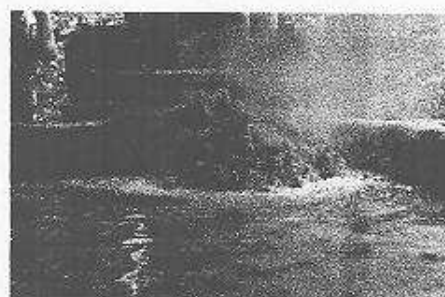
4. En la periferia al sitio arqueológico Naranjo se supervisó el armado y quema de piedra en el horno construido con este fin, el total de la producción fue de 28 toneles de cal en terrón equivalente a los 49 toneles de cal en pasta.

Proceso de apagado de la piedra en pilas de agua

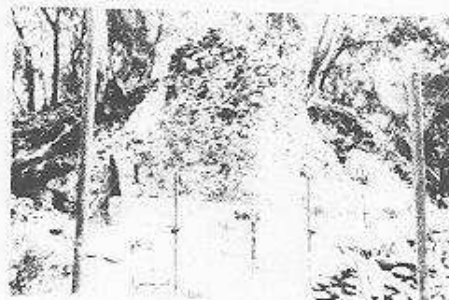
Esquina noroeste del edificio A-15

5. En el edificio A-15 del sitio arqueológico Naranjo se superviso el trabajo de restauración en las fachadas norte y oeste del edificio, se trabajaron 21 metros cuadrados de muros en los cuales fue necesario cambiar un porcentaje muy alto de su sillería original por encontrarse en mal estado de conservación, sillería fragmentada y que se pulveriza fácilmente.

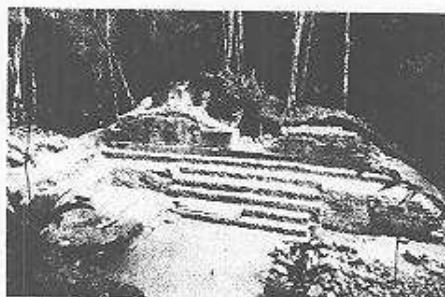
Fachada sur del edificio A-7

6. En el edificio A-7 de la Acrópolis Oeste se superviso el trabajo de restauración realizado en 26 m² de muros, distribuidos entre la esquina sureste del basamento y las bancas en el interior del templo; la actividad consistió esencialmente en la recuperación de volúmenes en el núcleo y la estabilización de sillería para lo cual fue necesario desmontar parte de esta y resanar sisas.

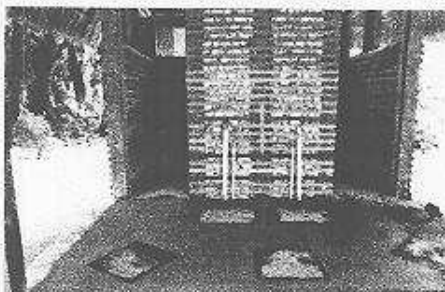
7. Se superviso la colocación de duelas en el área para retretes y la fundición de una torta de cemento con duelas de madera en el área para lavamanos, en total se trabajaron 12 m². de piso.

Proceso de la fundición de piso en baños de Naranjo
