Guatemala, 28 de febrero de 2014  
Informe 2-2014

De la manera más atenta me dirijo a usted con el propósito presentarle mi informe de actividades mensuales conforme a lo estipulado en el **Contrato Administrativo por Servicios Profesionales Número 268-2014**, aprobado mediante el acuerdo ministerial **Número 29-2014** correspondiente al mes de Febrero del presente año y para el cobro de mis honorarios estoy presentando la Factura Serie "A" y correlativo 00018.

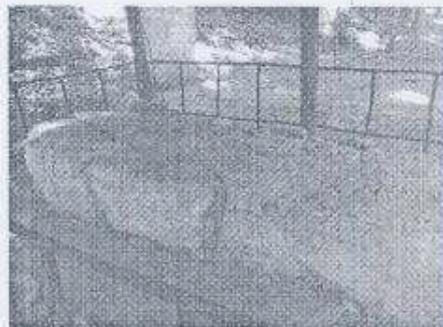
1. Se llevaron a cabo trabajos de limpieza de 20 monumentos escultóricos de Yaxha, a través de una limpieza mecánica a fin de prevenir la presencia de marcas bien sea por humedad, microflora u otro agente que pudiera afectarlos. En el caso de los monumentos que cuentan con superficie tallada, como es el caso de las estelas 11, 13 y 31, se hace con sumo cuidado en su sección superior a fin de mantener sus condiciones óptimas.

*Foto 1. Estela 31 de Yaxha luego de ser atendida*

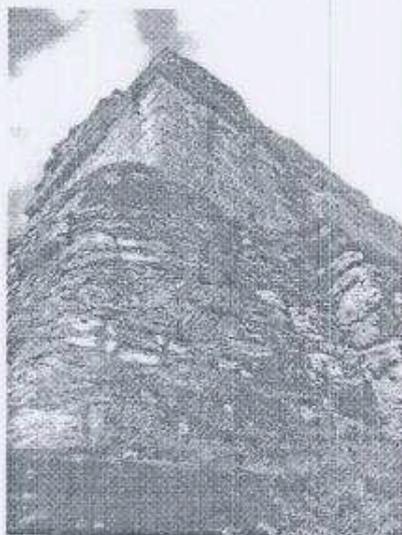
2. Durante la temporada de lluvias se incrementa la presencia de vegetación. Este es el caso del Edificio 216 de la Acrópolis Este, donde se llevaron a cabo trabajos de limpieza de maleza y chapeo, buscando así prevenir la acumulación de agua en los cuerpos constructivos que pudiera provocar deterioros en dicha estructura, lo que abarcó 5100 Mt<sup>2</sup> de área atendida.

*Foto 2. Lados Sur y Oeste del Edificio 216 de la Acrópolis Este, visto desde su esquina Suroeste*

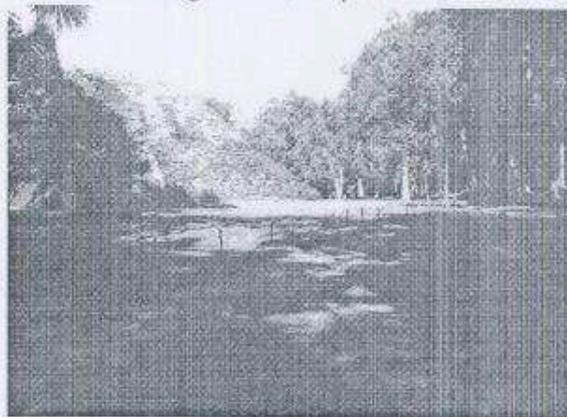
3. Se realizaron trabajos de desyerbe y limpieza al Edificio 152 localizado en la Plaza C, abarcando un total de 7200 Mt<sup>2</sup>. Debido a la acción de las lluvias provoca el crecimiento y multiplicación de la vegetación, lo que conlleva a un esfuerzo más intenso.

*Foto 3. Edificio 152, Lado Este*

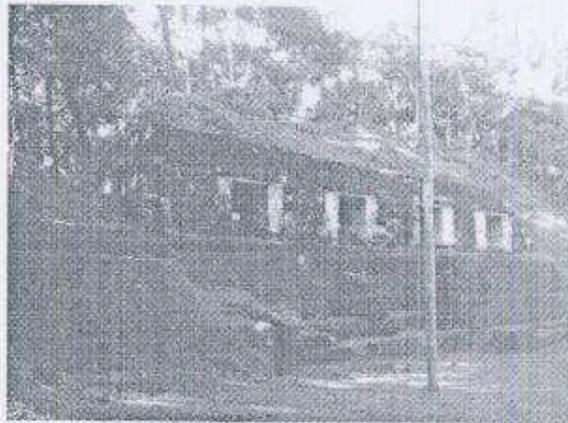
4. Se abarcaron 2080 Mt<sup>2</sup> para la realización de trabajos de limpieza en el Edificio 389 de la Acrópolis Sur dirigidos en su sección superior, a fin de evitar el surgimiento de raíces y hierba que pudiera penetrar la cubierta y provocar posteriores deterioros.

*Foto 4. Edificio 389, Acrópolis Sur*

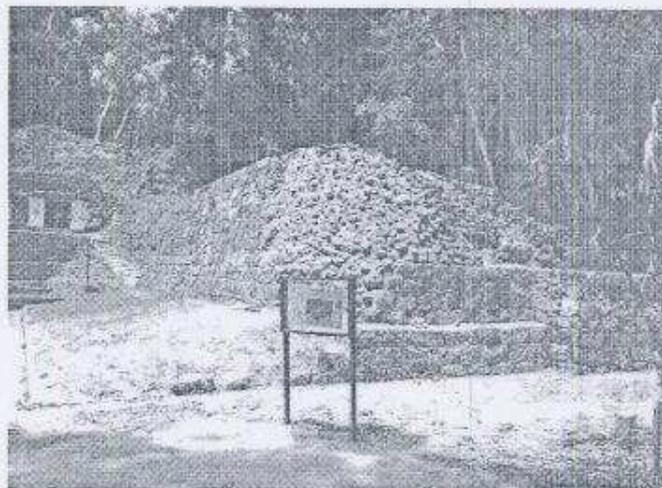
5. Se llevaron a cabo trabajos de limpieza de maleza en el Edificio 395 del Juego de Pelota I, en vista del crecimiento que ha estado presentando, contribuyendo así a mantener su estabilidad estructural e integridad de la fachada, abarcado un área de 1266 Mt<sup>2</sup>.

*Foto 5. Edificio 395, Juego de Pelota I*

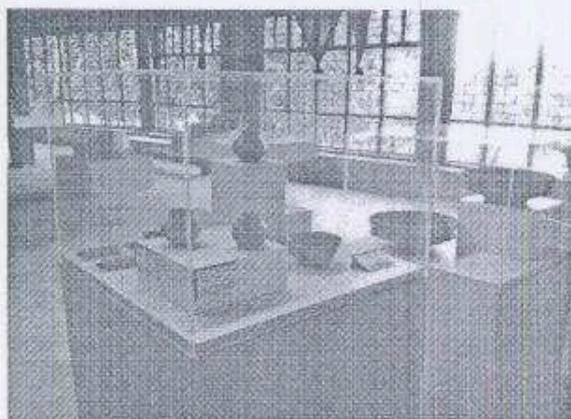
7. Se llevaron a cabo trabajos de limpieza de 230 piezas del Museo de Sitio de Yaxha, buscando que mantengan un adecuado estado de conservación, lo que comprendió asimismo los muebles que los albergan.

*Foto 7. Piezas expuestas como parte de la colección exhibida al público del Museo de Sitio de Yaxha*

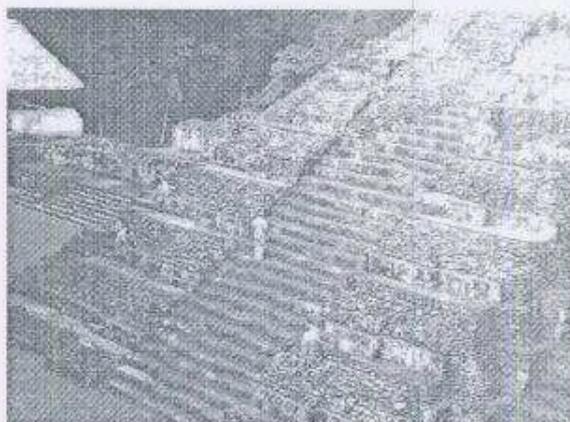
8. Se abarcaron 4200 Mt<sup>2</sup> de trabajos de limpieza de maleza y desyerbe del Edificio 144, de la Acrópolis Norte buscando su protección. Es particularmente importante en este caso debido a sus dimensiones e impacto dentro del sitio.

*Foto 8. Edificio 144 de la Acrópolis Norte*

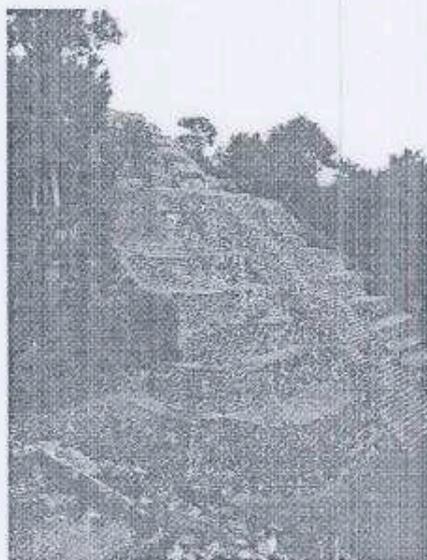
9. Se llevaron a cabo trabajos de limpieza de maleza y desyerbe en 1368 Mt<sup>2</sup> del Edificio 142 de la Acrópolis Norte, retirando las planas que van surgiendo en las juntas de los bloques de fachada y embono. Dado que los lados Norte y parcialmente el Este se encuentran enmonticulados, la vegetación tiende a extenderse hacia las áreas limpias de la fachada, por lo que se hacen monitoreos periódicos.

*Foto 9. Edificio 142 de la Acrópolis Norte*

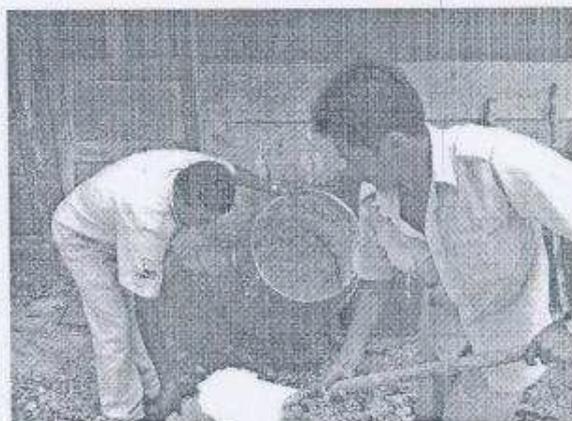
11. Se emplearon 2.6 Mt<sup>3</sup> de tierra, un tonel de cal y uno de agua destinados a la preparación de mezcla para su uso en los trabajos necesarios de conservación en Yaxha.

*Foto 11. Preparación de mezcla para trabajos de conservación*
