Guatemala, 31 de marzo de 2014
Informe 3-2014

Licenciada
Rosa María Chan
Viceministra del Patrimonio Cultural y Natural
Su Despacho

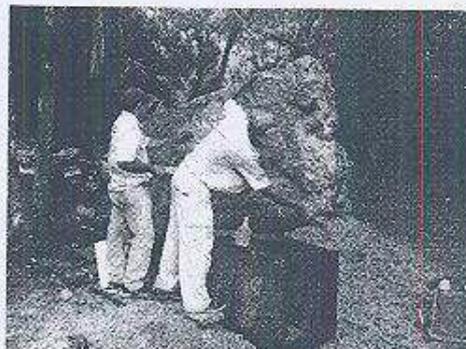
Foto 1. Trabajo de limpieza en una de las réplicas de las estelas de Yaxha

1. Se llevaron a cabo trabajos de limpieza de 24 monumentos escultóricos de Yaxha que abarcan tanto estelas como altares así como la maqueta del sitio ubicada en el área de parqueo y el mascarón, a través de una limpieza mecánica a fin de mitigar los efectos climáticos que se constituyen en una constante presión para el sitio. Adicionalmente se tomaron en cuenta las réplicas de las estelas que no obstante son de material moderno de la misma manera son paulatinamente recubiertas de una capa de suciedad.
