Guatemala, 30 de abril de 2014  
Informe 4-2014

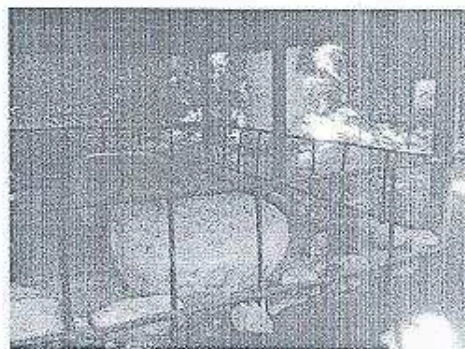
*Foto 1. La Estela 31 de Yaxha fue uno de los monumentos atendidos*

1. Se llevaron a cabo trabajos de limpieza de 22 monumentos escultóricos de Yaxhacomprendiendo estelas y altares además del mascarón y la maqueta. Se buscó eliminar la el polvo, las telarañas y la basura orgánica que surge constantemente y puede acumularse de no atenderse oportunamente. La actividad fue básicamente de tipo mecánico.

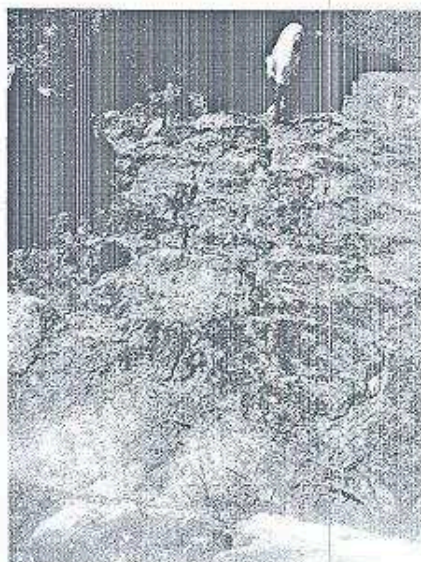
*Foto 2. Escalinata central dl Edificio 137, Acrópolis Norte*

2. En el Edificio 137 de la Acrópolis Norte se efectuaron trabajos de limpieza y barrido, removiendo todas aquellas plantas que van surgiendo en las uniones de los bloques. El área cubierta ascendió 3690 m<sup>2</sup> de espacio físico.

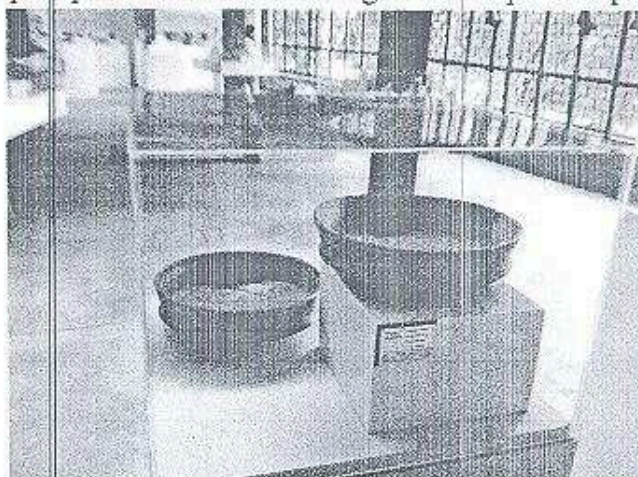
*Foto 3. Una de las vitrinas del Museo de Sitio de Yaxha*

3. En el Museo de sitio de Yaxha se efectuaron trabajos de limpieza de polvo de 15 vitrinas de acrílico que resguardan piezas de la colección. Debido a las condiciones y características de dichos muebles, debe hacerse el trabajo con sumo cuidado entre cuatro personas para poder moverlas sin riesgo de daño para las piezas.

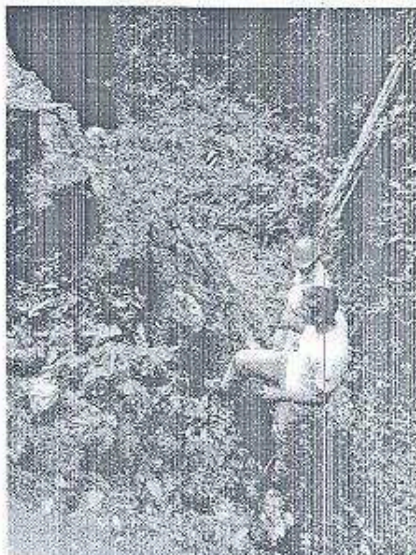
*Foto 4. Basamento del Grupo Maler durante los trabajos de limpieza*

4. En el Grupo Maler se llevaron a cabo trabajos de limpieza de maleza en los edificios 1, 2 y el basamento, removiendo pequeños brotes que surgen en las juntas de los bloques, lo que incluyó el piso del basamento, lo que abarcó 3400 m<sup>2</sup>.

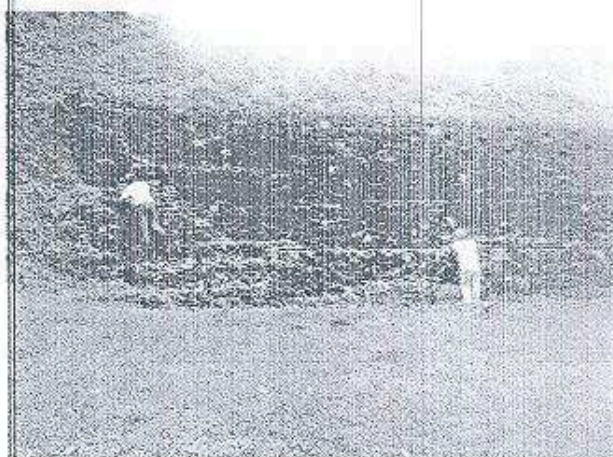
*Foto 5. Personal del Grupo de Conservación durante los presentes trabajos en la Sección Oeste del Basamento de la Acrópolis Norte*

5. Se abarcaron 1728 m<sup>2</sup> de trabajos de remoción de maleza en la sección Oeste del Basamento de la Acrópolis Norte, en vista del significativo crecimiento que está experimentando ese punto. Asimismo, cabe indicar que la vegetación presenta crecimiento con cierta regularidad por lo que se hace un monitoreo constante para programar un nuevo desyerbe en cuanto se presente.

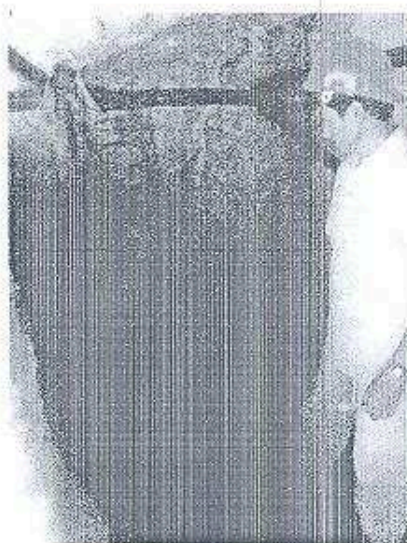
*Foto 6. Cámara del Edificio 217, Acrópolis Este*

6. En el Edificio 218 de la Acrópolis Este se llevaron a cabo tres actividades. Inicialmente se abarcaron 500 m<sup>2</sup> de limpieza de maleza, removiendo la vegetación que ha surgido; en segundo lugar se barrieron los pisos de cuatro cuartos además de abarcar 14 m<sup>2</sup> durante los trabajos limpieza húmeda de los muros con estuco, los cuales están bajo constante riesgo de surgimiento de microflora, por lo que igualmente que otros elementos de la arquitectura expuesta es objeto de constante monitoreo. Por su parte, en el Edificio 217 se llevaron a cabo trabajos de limpieza del muro de su cámara Este.

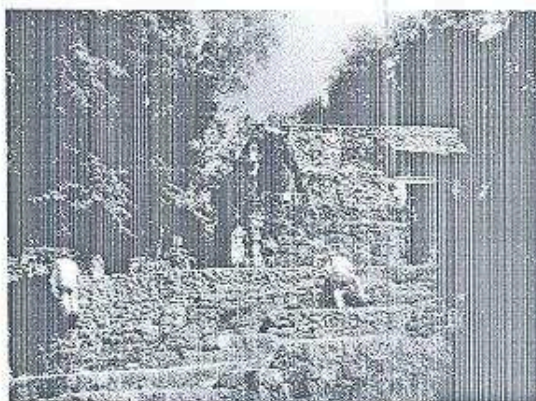
*Foto 7. Edificio 375 y basamento, ambos de la Acrópolis Sur*

7. En el Edificio 375 de la Acrópolis Sur y su basamento se efectuaron trabajos de limpieza de maleza, abarcando un total de 3800 m<sup>2</sup>. Debido a sus características, el conjunto completo debe ser objeto de trabajos regulares de monitoreo.

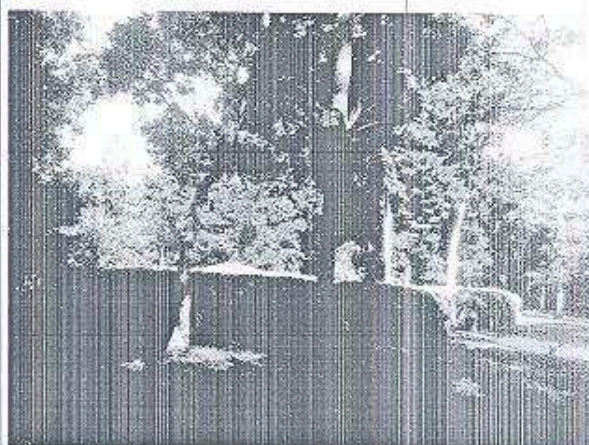
*Foto 8. Edificio 261, Plaza A*

8. En el Edificio 261 de la Plaza A se abarcaron 448 m<sup>2</sup> de limpieza de maleza en su lado Norte. Similar a los otros edificios, debe ponerse especial cuidado en controlar el crecimiento de la vegetación a fin de mantener su estabilidad estructural y permitir la adecuada apreciación por parte del público.

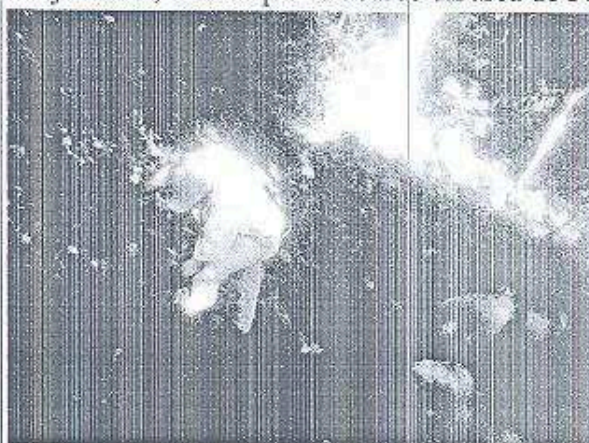
*Foto 9. Parapeto Oeste de la Calzada Blom durante los trabajos de limpieza.*

9. En la Calzada Blom se llevaron a cabo trabajos de chapeo y limpieza de maleza y barrido, eliminando hojas de árboles que caen especialmente en esta época, así como hierba que crece en las juntas, con lo que se abarcó un área de 5058 m<sup>2</sup>.

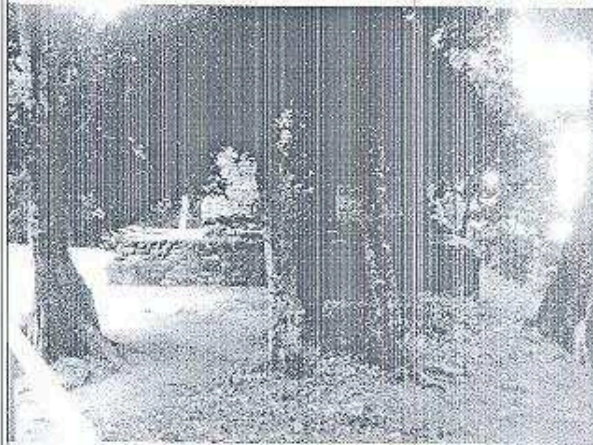
Foto 10. Al fondo se observa el Edificio G de Topoxte durante los trabajos

10. Se efectuaron trabajos de corte de ramas en torno a los Edificios C y G de Topoxte así como en la plaza a fin de proteger la estabilidad de los edificios mencionados, previniendo sombra o caída de hojas que pueda poner en riesgo la cubierta de guano y liberando de peso que pudiera ser excesivo para las estructuras, así como lograr una visión más clara por parte del visitante para poder apreciar con más propiedad el conjunto.
