Guatemala, 30 de septiembre 2016.
Informe 09-2016

Actividades Realizadas:

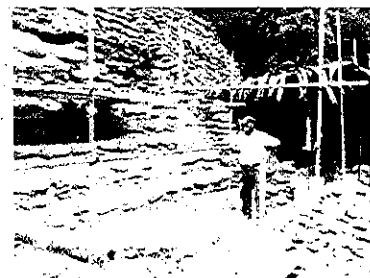
- Estabilización de 20 m² de talud y relleno constructivo a lo largo de los cuerpos de la fachada oeste, en donde se desmontó parte del en la parte superior removiendo el material suelto en la parte y sustituyéndolo con nuevo relleno constructivo hecho con piedra y mezcla a base de cal.

- Se consolidó las sisas de 22 m² de la escalinata central en la fachada oeste, para lo cual se removió el material suelto sustituyéndolo con nueva mezcla hecha a base de cal.

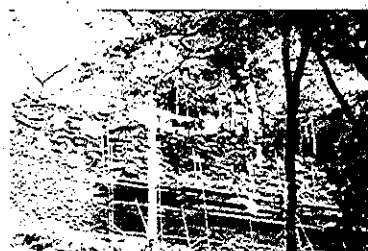
4. Se supervisaron los trabajos de restauración en el edificio B-24 en donde se realizaron las siguientes actividades:

- Se trabajó 19 m² de muro en el área liberada en la fachada sur del cuerpo que sustenta los relieves, para lo que fue necesario recuperar aproximadamente 13 m³ de volumen en el talud, trabajo hecho con piedra y mezcla hecha a base de cal.
