Tikal, Flores, Petén 29 de Diciembre del 2017

De la manera más atenta me dirijo a usted con el propósito de presentarle mi informe final de resultados conforme a lo estipulado en el **Contrato administrativo No. 1068-2017 por servicios Técnico** aprobado mediante el **Acuerdo Ministerial Número No. 34-2017**, correspondiente del 05 de enero, al 31 de diciembre, del presente año.

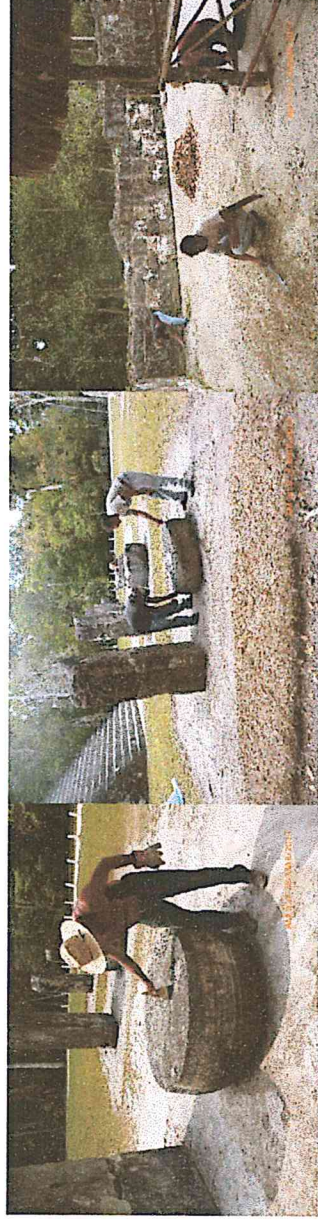
Complejo "Q"

- Trabajos proyectados: de conservación, limpieza en seco y húmedo en grupo Q (Se obtuvo un avance 100%). También se realizaron trabajos de desyerbó, chapeo en el recinto (Se obtuvo un avance 100%) en las fotos podemos observar el proceso de limpieza en seco y barrido.

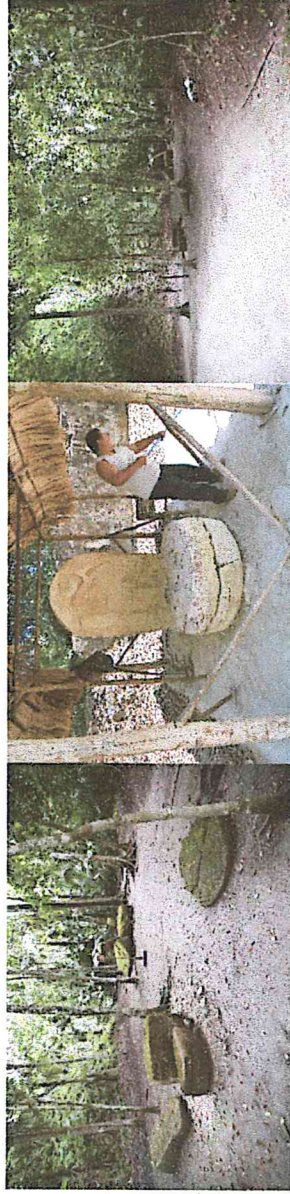
Complejo R

- **Trabajos proyectados en grupo R:** Conservación, limpieza en seco y húmedo en grupo R (Se obtuvo un avance 100%). También se realizaron trabajos de desyerbó, chapeo en el recinto (Se obtuvo un avance 100%) en las fotos podemos observar el proceso de limpieza en seco y barrido.

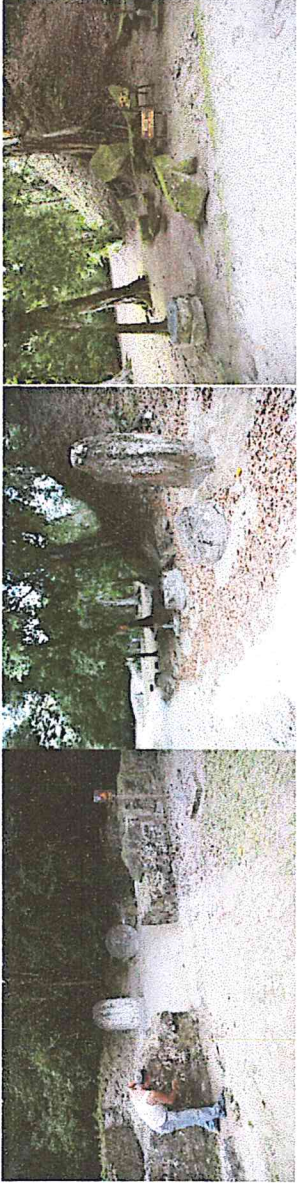
Complejo N

- **Trabajos proyectados en grupo N:** Conservación, limpieza en seco y húmedo en grupo (Se obtuvo un avance 100%). También se realizaron trabajos de desyerbó, chapeo en el recinto (Se obtuvo un avance 100%) en las fotos podemos observar el proceso de limpieza en seco y barrido.

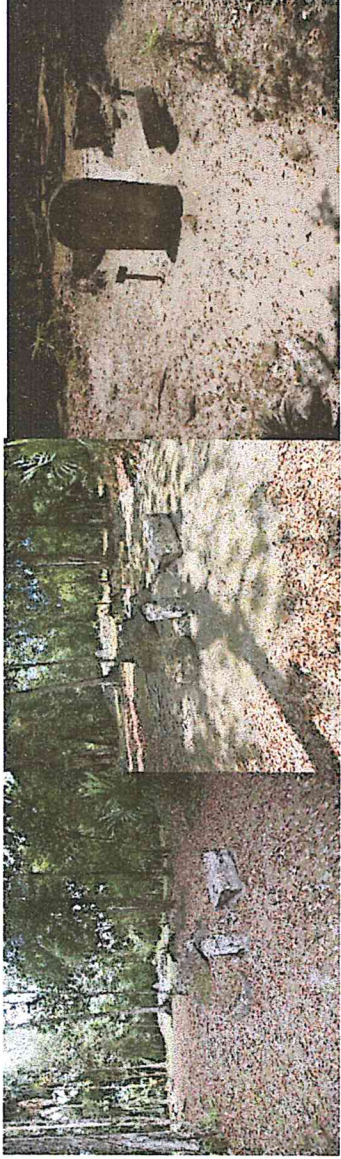
Complejo P-H

- **Trabajos proyectados en grupo P-H o grupo norte:** Conservación, limpieza en seco y húmedo en grupo (Se obtuvo un avance 100%). También se realizaron trabajos de desyerbó, chapeo en el recinto (Se obtuvo un avance 100%) en las fotos podemos observar el proceso de limpieza en seco y barrido.

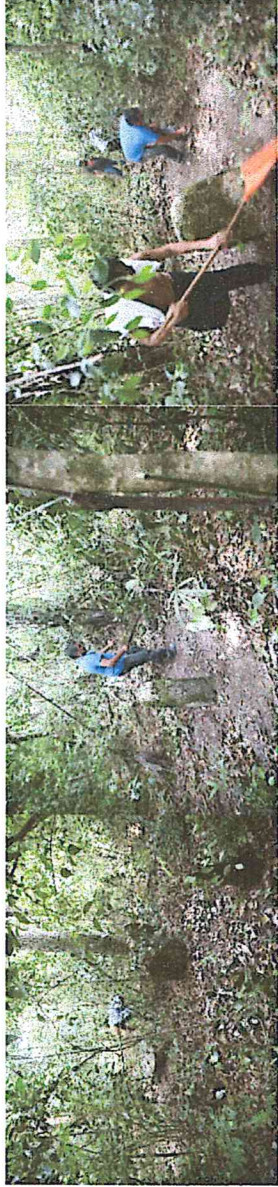
Complejo M

- **Trabajos proyectados en grupo "M":** Conservación, limpieza en seco y húmedo en grupo (Se obtuvo un avance 100%). También se realizaron trabajos de desyerbó, chapeo en el recinto (Se obtuvo un avance 100%) en las fotos podemos observar el proceso de limpieza en seco y barrido.

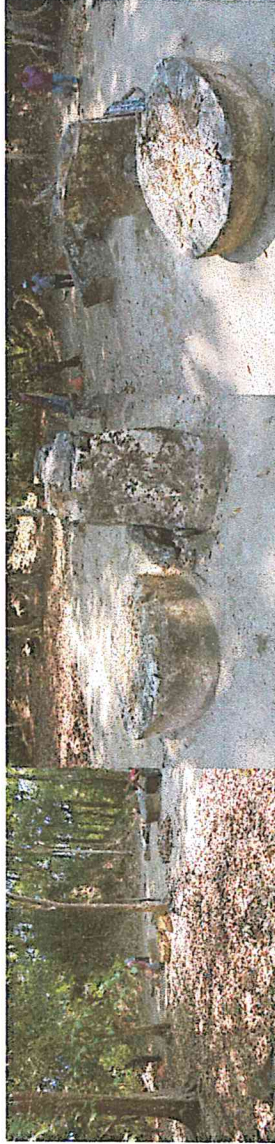
- **Trabajos proyectados en Complejo "O":** Conservación, limpieza en seco y húmedo en grupo (Se obtuvo un avance 100%). También se realizaron trabajos de desyerbó, chapeo en el recinto (Se obtuvo un avance 100%) en las fotos podemos observar el proceso de limpieza en seco y barrido.

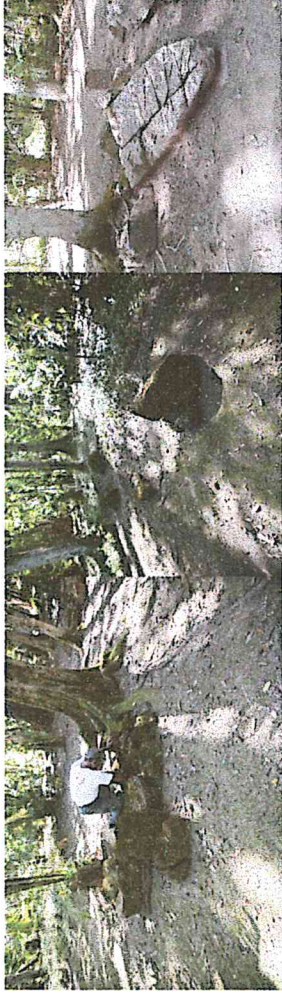
#### Plaza Oeste

- **Trabajos proyectados en Plaza Oeste:** Conservación, limpieza en seco y húmedo en grupo (Se obtuvo un avance 100%). También se realizaron trabajos de desyerbó, chapeo en el recinto (Se obtuvo un avance 100%) en las fotos podemos observar el proceso de limpieza en seco y barrido.

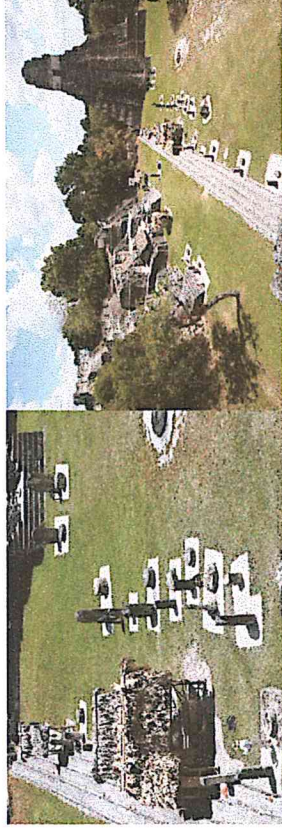
#### Plaza Mayor

- **Trabajos proyectados en Plaza Mayor:** Conservación, limpieza en seco y húmedo en grupo (Se obtuvo un avance 100%). También se realizaron trabajos de desyerbó, chapeo en el recinto (Se obtuvo un avance 100%) en las fotos podemos observar el proceso de limpieza en seco y barrido.

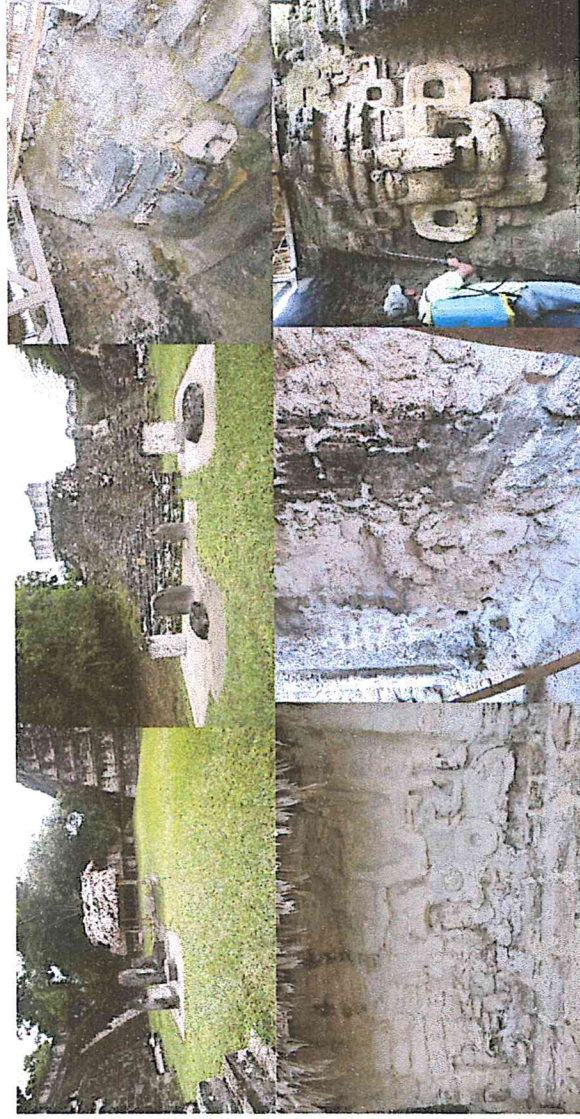
#### Acrópolis Norte

- **Trabajos proyectados en Acrópolis Norte:** Conservación, limpieza en seco y húmedo en grupo (Se obtuvo un avance 100%). También se realizaron trabajos de desyerbó, chapeo en el recinto (Se obtuvo un avance 100%) en las fotos podemos observar el proceso de limpieza en seco y barrido.

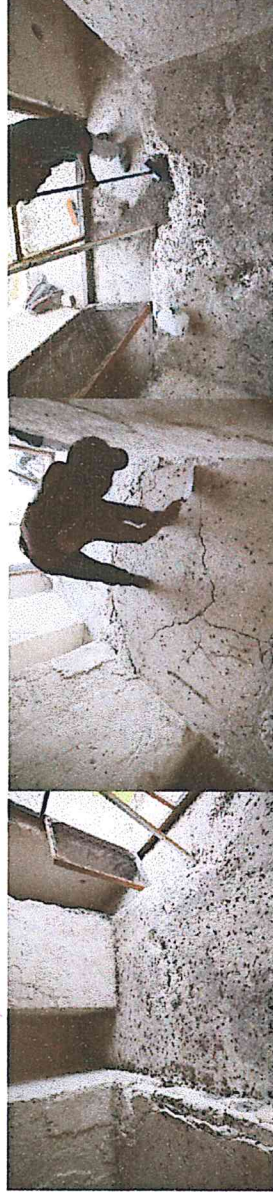
Templo I

- **Trabajos proyectados en Templo I:** Conservación, limpieza en seco de muros barrido de heces (de golondrinas y murciélagos), (Se obtuvo un avance 100%). También se realizaron trabajos de desyerbó, chapeo en el recinto (Se obtuvo un avance 100%) en las fotos podemos observar el proceso de excavación en escalinata ceremonial.

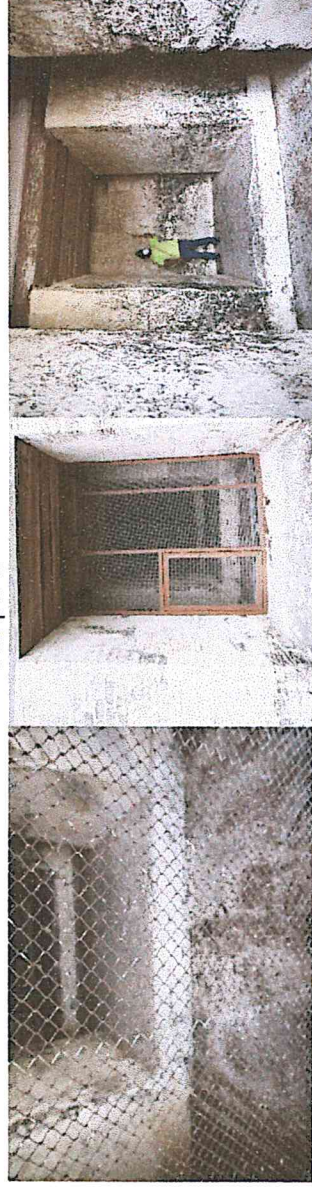
Templo II

- **Trabajos proyectados en Templo II:** Conservación, limpieza en seco de muros barrido de heces (de golondrinas y murciélagos), (Se obtuvo un avance 100%). También se realizaron trabajos de desyerbó, chapeo en el recinto (Se obtuvo un avance 100%) en las fotos podemos observar el proceso de limpieza en seco y barrido.

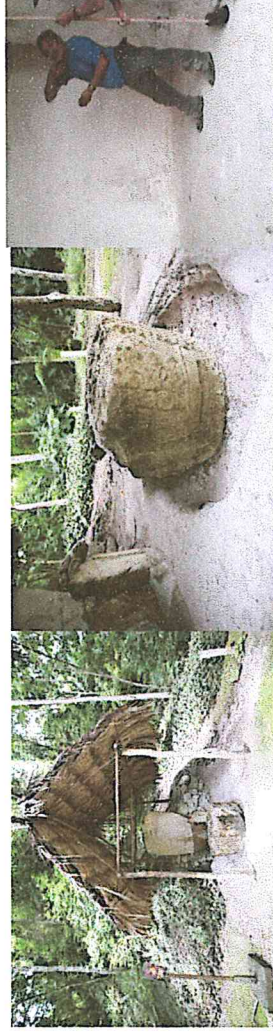
Templo III

- **Trabajos proyectados en Templo III:** Conservación, limpieza en seco de muros barrido de heces (de golondrinas y murciélagos), (Se obtuvo un avance 100%). También se realizaron trabajos de desyerbó, chapeo en el recinto (Se obtuvo un avance 100%) en las fotos podemos observar el proceso de limpieza en seco y barrido.

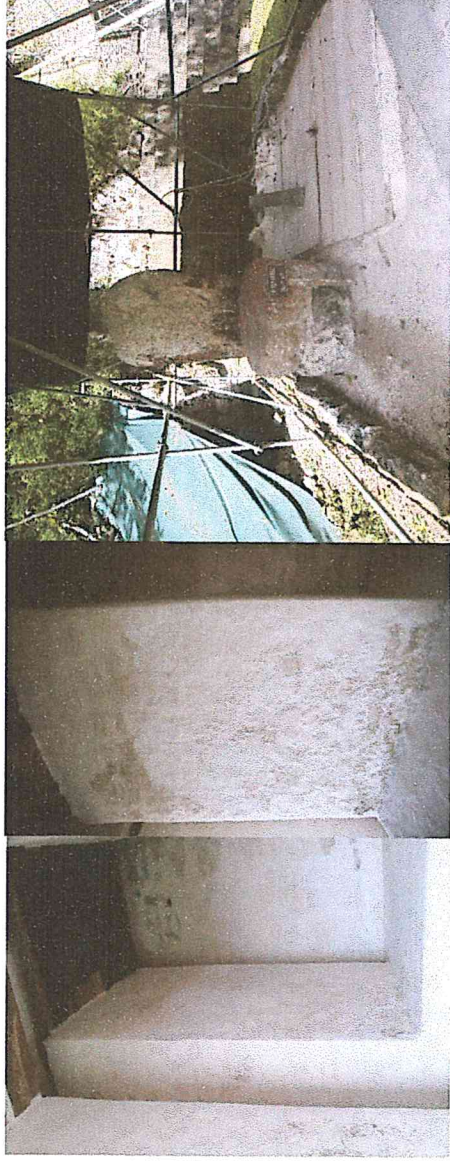
Templo IV

- **Trabajos proyectados en Templo IV:** Conservación, limpieza en seco y húmedo en grupo (Se obtuvo un avance 100%). También se realizaron trabajos de desyerbó, chapeo en el recinto (Se obtuvo un avance 100%) en las fotos podemos observar el proceso de limpieza en seco y barrido.

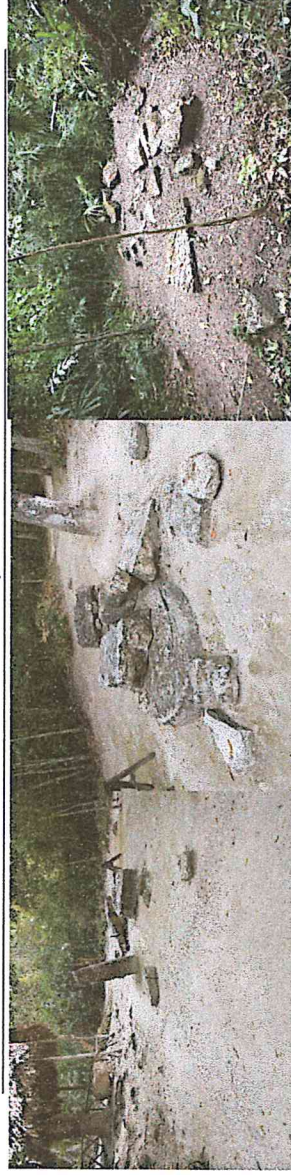
Templo VI

- **Trabajos proyectados en Templo VI:** Conservación, limpieza en seco y húmedo en grupo (Se obtuvo un avance 100%). También se realizaron trabajos de desyerbó, chapeo en el recinto (Se obtuvo un avance 100%) en las fotos podemos observar el proceso de limpieza en seco y barrido. de muros barrido de heces ( de golondrinas y murciélagos),

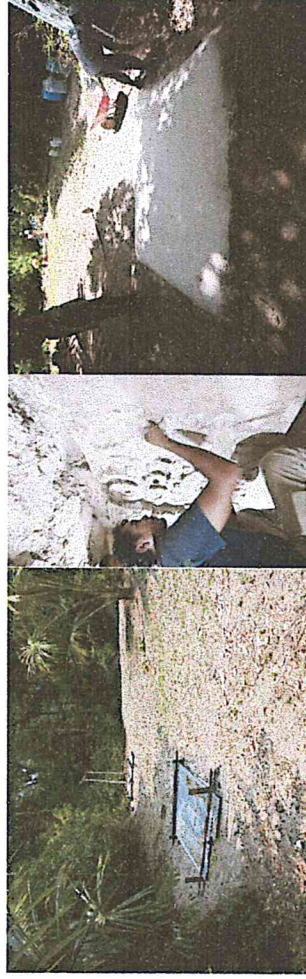
- **Trabajos proyectados en Grupo 6C-XVI Mundo Perdido:** Conservación, limpieza en seco y húmedo en grupo (Se obtuvo un avance 100%). También se realizaron trabajos de desyerbó, chapeo en el recinto (Se obtuvo un avance 100%) en las fotos podemos observar el proceso de limpieza en seco y barrido. Sellado de ingreso a túneles 11, 12, 13, (Se obtuvo un avance 100%)

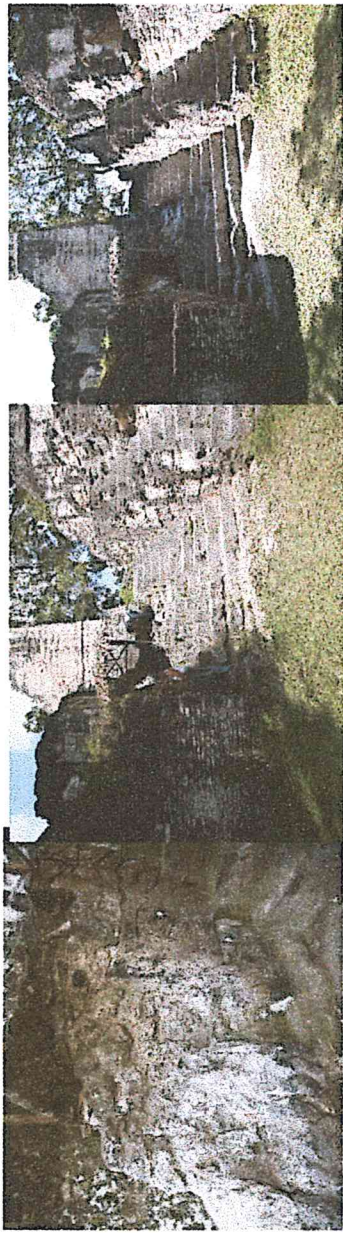
Estructura 5D-51

- **Trabajos proyectados en Estructura 5D-51:** Conservación, limpieza en seco escultura en bajo relieve localizado en fachada norte de la estructura como desyerbe del área (Se obtuvo un avance 100%). También se realizaron trabajos de desyerbe, chapeo en el en escalinata localizada al norte (Se obtuvo un avance 100%) en las fotos podemos observar el proceso de limpieza en seco y barrido.

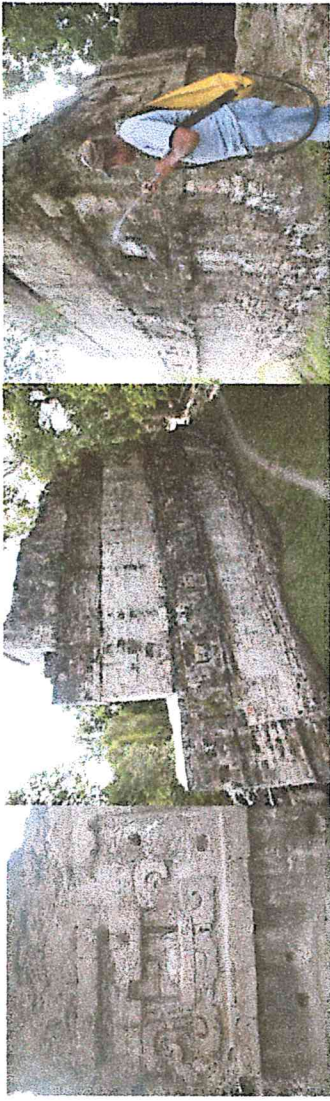
Estructura 5D-52

- **Trabajos proyectados en Estructura 5D-52:** Conservación, limpieza en seco, húmedo al friso que integra esta estructura, como chapeo y barrido del área en estructura (Se obtuvo un avance 100%). También se realizaron trabajos de desyerbe, chapeo en el recinto (Se obtuvo un avance 100%) en las fotos podemos observar el proceso de limpieza en seco y barrido.
