Licenciada
Gladys Elizabeth Pálala Gálvez
Viceministro del Patrimonio Cultural y Natural

De la manera más atenta me dirijo a usted con el propósito de presentarle mi informe de Resultados de actividades conforme a lo estipulado en el contrato administrativo por servicios profesionales No. 3187-2017, aprobado mediante el Acuerdo Ministerial No. 926-2017, correspondiente del 2 de noviembre al 31 de diciembre de 2017.

De la manera más atenta me dirijo a usted con el propósito de presentarle mi informe final de actividades mensuales conforme a lo estipulado en el contrato administrativo por servicios profesionales No. 3187-2017, aprobado mediante el Acuerdo Ministerial No. 926-2017, correspondiente del 2 de noviembre al 31 de diciembre de 2017.

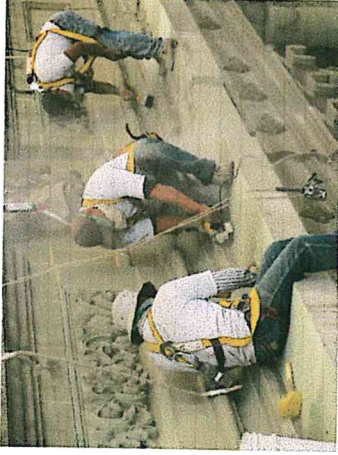
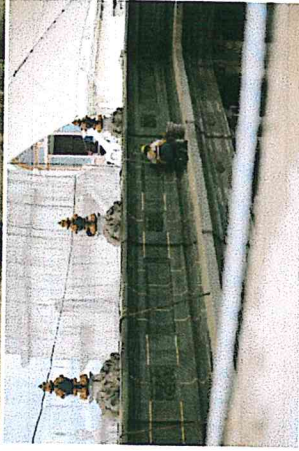
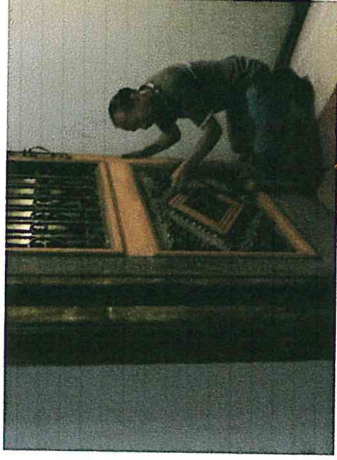
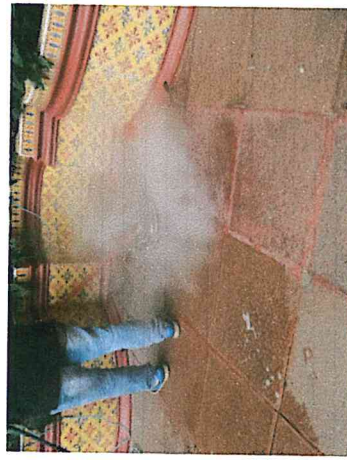
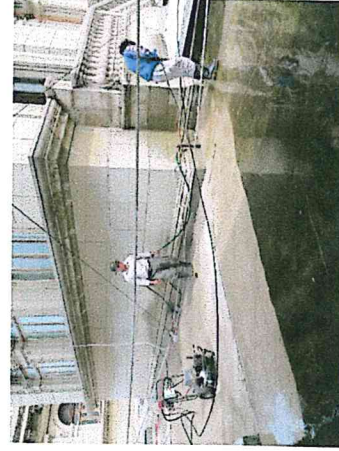
Patio de la Paz:

- 99.96 metros lineales de liberación de baldosa cerámica y manta asfáltica de la cornisa del tercer nivel del patio de la paz
- 103.24 metros lineales de liberación de baldosa cerámica y manta asfáltica de la cornisa del tercer nivel de los 2 patios árabes adyacentes.

- 99.96 metros lineales de picado y liberación de aditivo bituminoso de cornisa del tercer nivel patio de la Paz
- 103.24 metros lineales de picado y liberación de aditivo bituminoso de cornisa del tercer nivel patio de la Paz

- 99.96 metros lineales de reparación y restauración de lomo de remate en muro de parapeto del Patio de La Paz.
- Restauración de dos escudos ubicados en la espadaña norte y sur del patio de la paz de 9 m2.

- 1949.22 metros cuadrados, de restauración de muros de las 4 fachadas del patio de la paz donde se repararon, grietas se consolidaron repellos, limpieza y eliminación de líquenes y micro flora así como limpieza de manchas por exfluorescencias por problemas de humedad.

- Restauración de 84 ventanas interiores ubicadas en los interiores de los corredores del patio de la Paz
- 418 metros cuadrados de limpieza y restauración de piso del patio de la paz.

- 51.62 metros lineales de Rejardinización en los patios árabes del patio de la paz.
- 954 metros cuadrados de integración de pintura en muros patio árabe.

- 1499.40 metros cuadrados de integración de pintura en muros de corredores de los 3 niveles del patio de la Paz.
- 504.70 metros cuadrados de limpieza y restauración de azulejos en fuentes del patios árabes

- 540.60 metros lineales de limpieza y restauración de barandas de hierro forjado ubicados en los tres niveles del patio de la Paz.
- Limpieza y restauración de 20 lámparas en patio de la paz restauración.

- Restauración de 581.82 metros lineales de zócalo de madera ubicado en los corredores de los 3 niveles del patio de la paz.

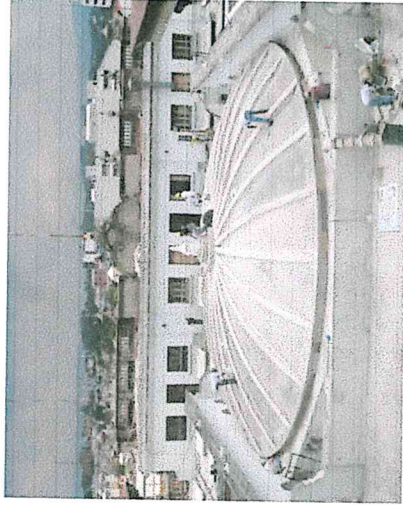
Azotea:

- 6,680 metros cuadrados de limpieza y eliminación de micro flora y líquenes de la superficie de terraza de la azotea.
- 6,680 metros cuadrados de liberación y reordenamiento de cables de tv, cámaras, internet, telefonía y fibra óptima.

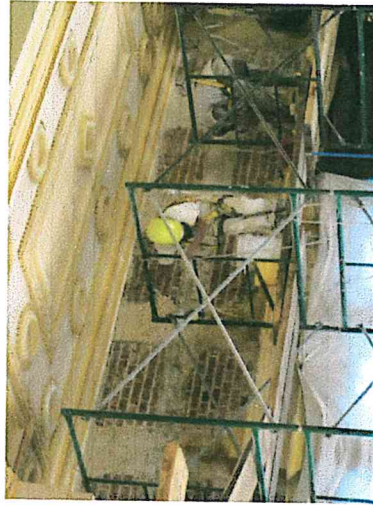
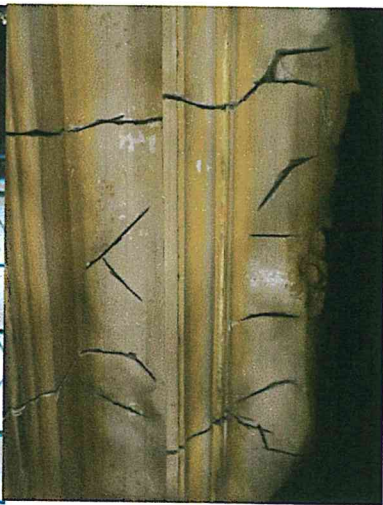
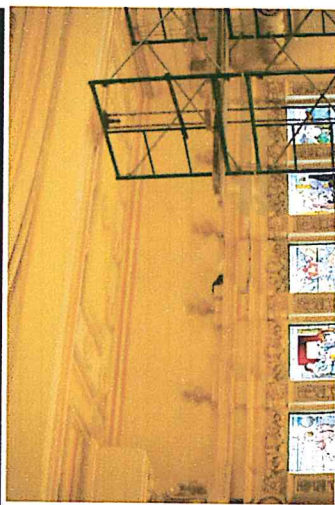
Salón de Recepciones:

- 288.88 metros cuadrados de limpieza y liberación de micro flora y líquenes en cúpula.
- 288.88 metros cuadrados de liberación de repello y picado de superficie en cúpula.

- 288.88 metros cuadrados de integración de repellos, acabado final e impermeabilización de cúpula.
- 279.60 metros cuadrados de liberación de líquenes, micro flora, pintura en mal estado y exfluorescencias en vigas Vierendel.

- 4623.88 m2 de consolidación, limpieza y reparación de grietas en muros del Salón de Recepciones.
- 232 metros cuadrados, de Picado y liberación de repello desprendido producto de las grietas y humedades presentes en muros.

- 62 metros lineales de Reparación de cornisas y dinteles en área de vitrales en el salón de recepciones.
- 440.39 metros lineales de restauración de molduras en cielos

- Reparación de 10 pináculos decorativos en el salón de recepciones
- 8 relaciones y consolidación de rosetones de yeso ubicados en bases de las lámparas.

- 4623.88 m2 de reparación de pintura artística en molduras, cornisas, columnas. Balcones, arcos y elementos decorativos en salón de recepciones.
- Limpieza y apuntalamiento de lámpara central del salón de recepciones.

- 723.88 metros cuadrados de reparación de piso de madera en salón de recepciones.

- 285.42 metros cuadrados de restauración e integración de nueva alfombra en salón de recepciones.

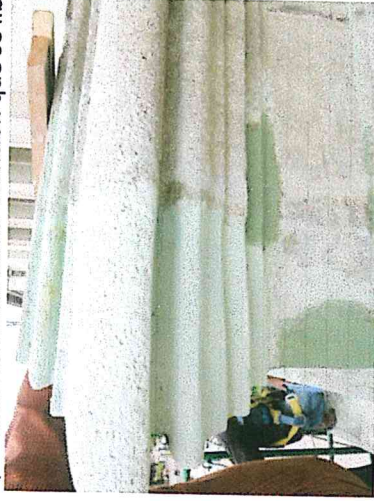
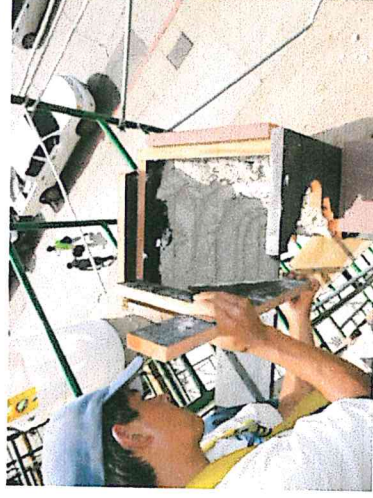
- **Limpieza y Liberación de Piezas en Riesgo de Desprenderse:**

Derivado al peligro que representaba que callera sobre las personas pedazos de la fachada del sur del Palacio Nacional Se procedió a la limpieza de elemento decorativos y liberación de elementos que se encontraba sueltos en un 100%, realizando un levantamiento fotográfico y registro, además se gestiona con el Cuerpo de Ingenieros del Ejército el préstamo de una grúa que permitiera tener accesibilidad a los trabajadores a llegar a lugares inaccesibles. Es importante también hacer mención que se liberaron nidos de palomas que pesaban casi las 30
