Guatemala, 27 de marzo del 2018.

Informe: 3-2018.

Actividades Realizadas:

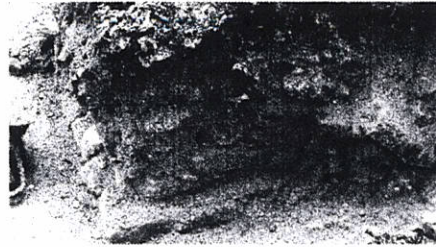
4. Se continuaron las excavaciones arqueológicas en el edificio A-2, En esta oportunidad se realizó una liberación de 4.55 metros cuadrados en el sector de la fachada Oeste del edificio A-2, específicamente desde la esquina Noroeste siguiendo muro hacia el Sur. En esta oportunidad se localizaron las primeras hiladas de sillares en regular estado de conservación, sin embargo, todavía es posible definir los arranques para la restauración.

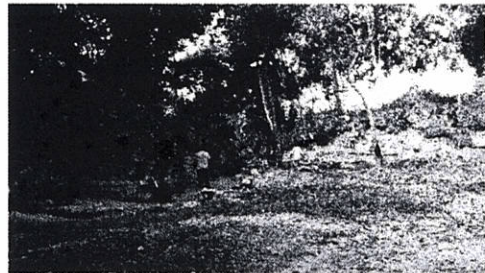
5. Se hizo una liberación de escombros ubicado desde el vano del sector Oeste de la fachada Norte, siguiendo muro de sillares hacia el oeste a nivel del piso de plaza. En esta oportunidad se liberaron 8 metros cuadrados de los muros de sillares de este sector del edificio los cuales se encuentran en regular estado de conservación,

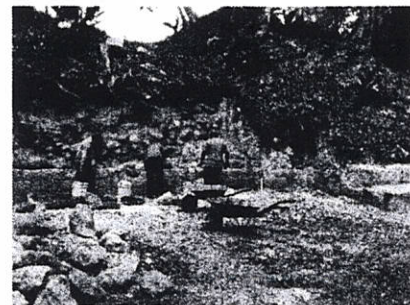
6. Se continuaron las investigaciones arqueológicas y liberación de escombros en el sector Suroeste del edificio A- 1, de la acrópolis Oeste. En esta oportunidad se han localizado los muros de sillares en regular

estado de conservación desde la esquina Sureste hasta el lateral Sur de la escalinata. En total se han removido 30 metros cuadrados de mortero podrido para restablecer la consolidación de los sillares.

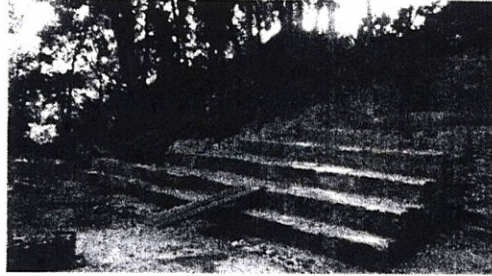
7. Se continuaron las investigaciones arqueológicas y liberación de escombros en el sector central de la escalinata del edificio A- 1 de la acrópolis Oeste. En esta oportunidad se liberaron 15 metros cuadrados de escombros en donde se localizaron las huellas y contrahuellas de la escalinata en regular estado de conservación.
