Guatemala, 31 de mayo 2018.
Informe 05-2018

De la manera más atenta me dirijo a usted con el propósito de presentarle mi informe de actividades mensuales conforme a lo estipulado en el **Contrato Administrativo por servicios Técnicos Número 567-2018**, aprobado mediante **Acuerdo Ministerial Número 8-2018**, correspondiente al mes de **mayo del presente año**, y para el cobro de mis honorarios estoy presentando la **factura Serie A3 número correlativo 0007**.

Actividades Realizadas:

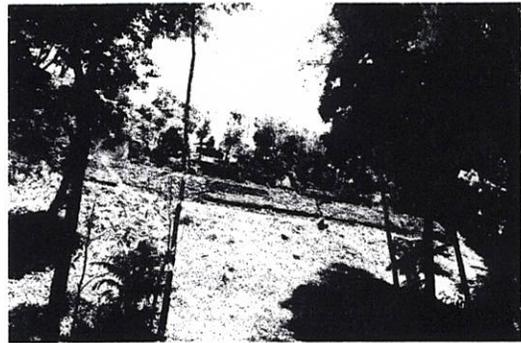
2. Se hicieron trabajos de limpieza y control de vegetación en aproximadamente 10 hectáreas del área monumental del sitio arqueológico Naranjo.

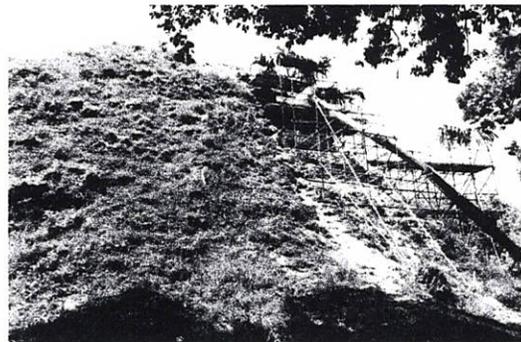
3. Se trabajó en la estabilización del de antepenúltimo cuerpo de edificio 137 en la Acrópolis Norte de Yaxha, en la esquina sureste, en donde se hicieron trabajos de recuperación de volumetría en el cuerpo y la estabilización de núcleo; se trabajó una superficie de 30 m^2 .

Con esta actividad se da por concluidos los trabajos sobre este edificio.

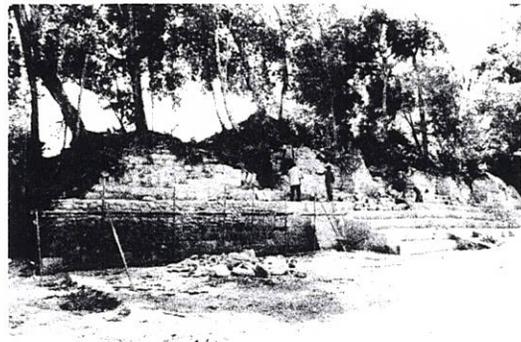
4. En el edificio A-1 en la Acrópolis oeste de Naranjo, se trabajó en la recuperación de volumen en el núcleo de los muros que aún se conservan en la mitad sur, de la fachada este de la palacio. Se trabajó 20 m^2 de fachada, concluyendo los trabajos programados para este edificio según el POA 2018.

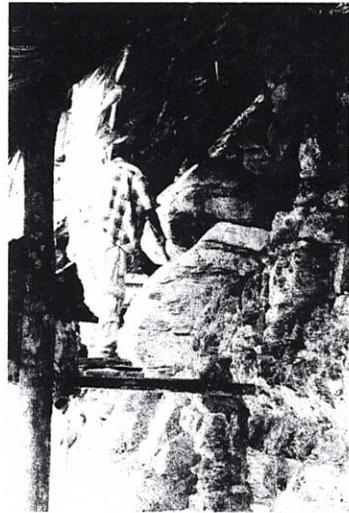
6. En el edificio B-24 en el extremo sur de la Plaza central de Naranjo se trabajó en la restauración de los mascarones ubicados en la parte superior de la pirámide al centro de la fachada sur, en donde se desmontó y se recolocaron nuevamente sillares que dan forma al mascarón; estabilizando una superficie de 4 m².
