Guatemala, 31 de agosto 2018.
Informe 08-2018

Actividades Realizadas:

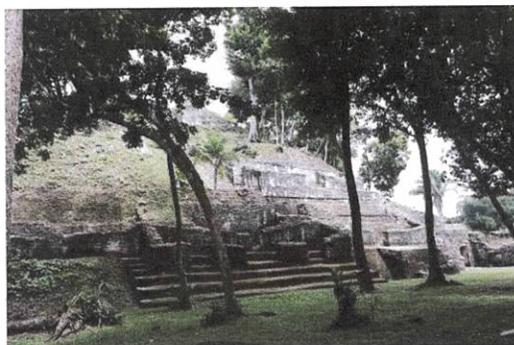
2. Se hicieron trabajos de limpieza y control de vegetación en aproximadamente 12 hectáreas del área monumental del sitio arqueológico Naranjo en donde se intervino plazas, patios y edificio ya restaurados.

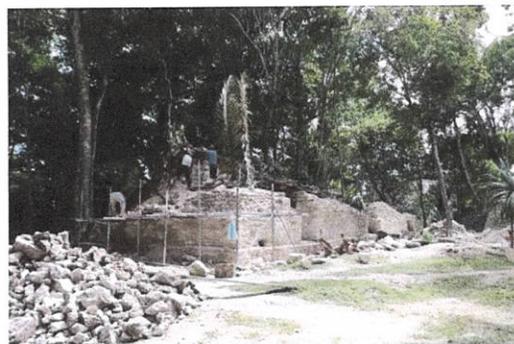
3. En el edificio A-2 en la Acrópolis oeste del sitio arqueológico Naranjo, se trabajó en la recuperación de volumen en el núcleo de los muros y la estabilización de los sillares de fachada este que aún se conservan. Se restauraron 28 m² de muros.

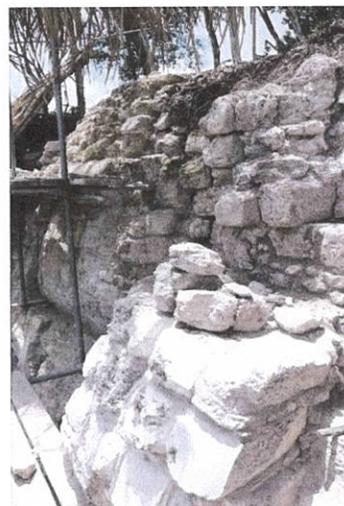
4. En el edificio B-24 en el extremo sur de la Plaza central de Naranjo se trabajó en la restauración de los mascarones ubicados en la parte superior de la pirámide al centro de la fachada sur, en donde se resanaron sisas, se desmonto y se recolocaron nuevamente sillares y se estabilizo parte del núcleo constructivo, además se impermeabilizo la parte superior de la superficie hasta ahora estabilizada. Se impermeabilizo una superficie horizontal de 20 m² y se estabilizo una superficie en el área de los relieves de 8 m².

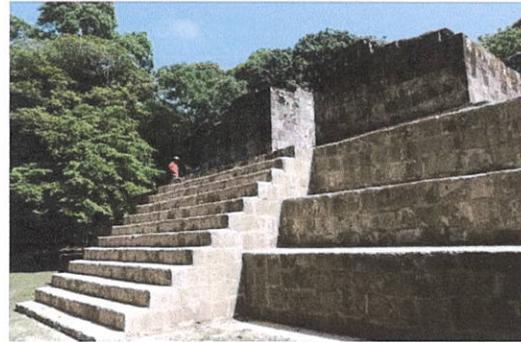
5. En el edificio A-3 del sitio arqueológico El Ceibal se fundió 101m² de pisos sobre las áreas horizontales de las plataformas, previo a eso se estabilizo núcleo utilizando para ello piedra unida con mezcla hecha a base de cal .
