Guatemala, 30 de abril 2019.  
Informe 04-2019

1. Apoyo en el mantenimiento en la infraestructura del campamento en el sitio arqueológico Naranjo.
2. Apoyo en el mantenimiento en el área arqueológica del sitio arqueológico Naranjo.
3. Apoyo en la restauración del edificio B-24 en el sitio Arqueológico Naranjo.
4. Apoyo en la restauración del edificio B-18 en el sitio Arqueológico Naranjo.

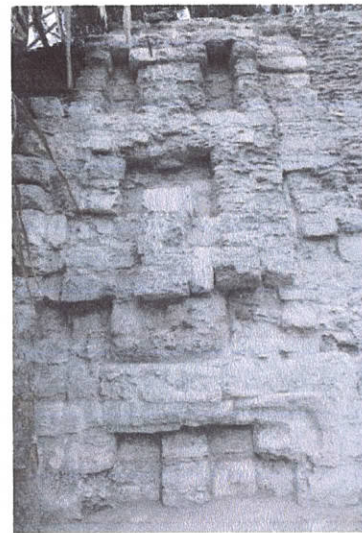
1. Se hicieron trabajos de limpieza en toda la infraestructura existente en el campamento del MICUDE en el sitio arqueológico Naranjo.
2. Se hicieron trabajos de limpieza y control de vegetación en aproximadamente 18 hectáreas en el área monumental del sitio arqueológico Naranjo, concentrando el esfuerzo en las áreas de la ciudad que son visitadas por el turismo local y extranjero. Con el trabajo realizado se resalta la volumetría del conjunto arquitectónico.
3. En el edificio B-24, en el sitio arqueológico Naranjo, en la esquina suroeste lado sur, se trabajó en la estabilización de 10 m<sup>2</sup> de sillares que dan forma a los relieves en el talud superior, para ello se resano sisas y se desmontó sillares originales colocándolos nuevamente unidos con mezcla hecha a base de cal.

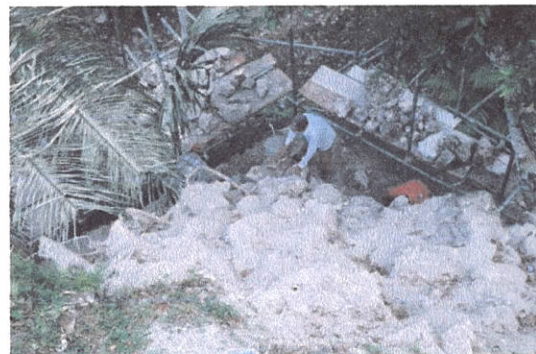
Además en la fachada oeste se trabajó en el desenraizado y la eliminación de un tronco de un árbol de la especie conocida como ramón y en la recuperación de volumen perdido en el núcleo de ña pirámide, se trabajó una superficie de 30 m<sup>2</sup> del talud en el penúltimo cuerpo de la esquina noroeste.

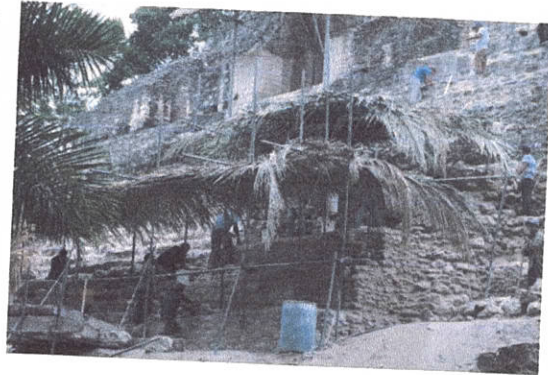
4. En el edificio B-18 en el sitio arqueológico Naranjo, se trabajó en la estabilización de 40 m<sup>2</sup> de gradas y dos cuerpos en la fachada este del edificio, para ello fue necesario resanar sisas, desmontar sillares originales, se estabilizó el núcleo y se colocaron nuevamente los sillares originales utilizando mezcla hecha a base de cal como aglutinante.
