Licenciada  
Gladys Elizabeth Palala Gálvez  
Viceministra del Patrimonio Cultural y Natural  
Su Despacho.

De la manera más atenta me dirijo a usted con el propósito de presentarle mi informe de actividades mensuales conforme a lo estipulado en el **Contrato Administrativo por servicios Técnicos Número 641-2019**, aprobado mediante **Acuerdo Ministerial Número 8-2019**, correspondiente **al mes de junio del presente año**, y para el cobro de mis honorarios estoy presentando la **factura Serie A3 número correlativo 0026**.

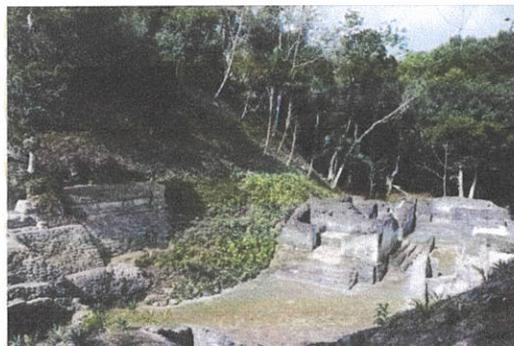
2. Se hicieron trabajos de limpieza y control de vegetación en aproximadamente 12 hectáreas en el área monumental del sitio arqueológico Naranjo, concentrando el esfuerzo en las áreas de la ciudad que son visitadas por el turismo local y extranjero. Con el trabajo realizado se resalta la volumetría del conjunto arquitectónico.

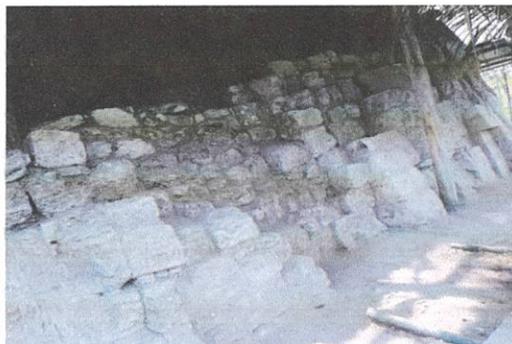
3. En el edificio B-24, en el sitio arqueológico Naranjo, en la esquina suroeste lado sur y oeste, se trabajó en la estabilización de 10 m<sup>2</sup> de sillares que dan forma a los relieves en el último cuerpo, para ello se resanó sisas y se desmontó sillares originales colocándolos nuevamente unidos y se estabilizó el núcleo utilizando como aglutinante mezcla hecha a base de cal.

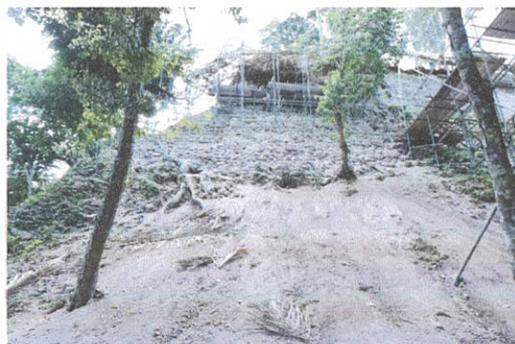
Además en la fachada oeste se trabajó en el desenraizado y la eliminación de un tronco de un árbol de la especie conocida como ramón y en la recuperación de volumen perdido en el núcleo de la pirámide, se trabajó una superficie de 30 m<sup>2</sup> del talud en el penúltimo cuerpo de la esquina noroeste lado oeste.

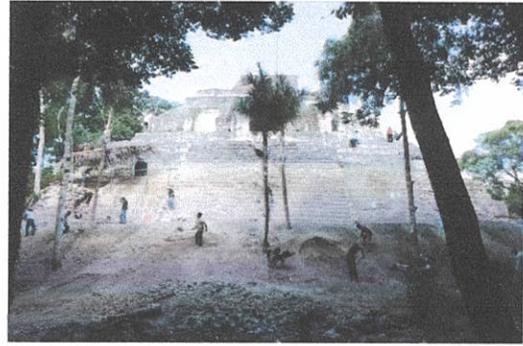
4. En el edificio B-18 en el sitio arqueológico Naranjo, se trabajó en la extracción del material acumulado alrededor del edificio producto de los escombros removidos, con esta actividad se recuperó la volumetría de la plaza central.

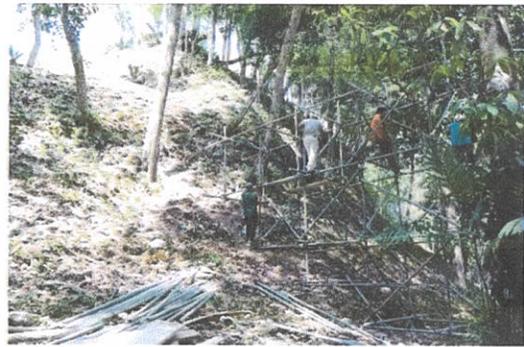
5. En el edificio B-17 se inicia con los trabajos de liberación de arquitectura existente, actividad previa a los trabajos de restauración que se tienen programados en el POA 2019 y se construyó el sistema de andamios que se utilizará para el abastecimiento de materiales utilizados en la restauración de la arquitectura que se exponga.
