Guatemala, 31 de octubre 2019.  
Informe 10-2019

De la manera más atenta me dirijo a usted con el propósito de presentarle mi informe de actividades mensuales conforme a lo estipulado en el **Contrato Administrativo por servicios Técnicos Número 641-2019**, aprobado mediante **Acuerdo Ministerial Número 8-2019**, correspondiente **al mes de octubre del presente año**, y para el cobro de mis honorarios estoy presentando la **factura Serie A3 número correlativo 0051**.

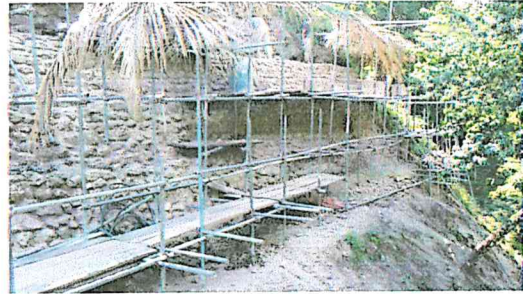
3. En el edificio B-24, en el sitio arqueológico Naranjo, en la fachada oeste se estabilizó 25 m<sup>2</sup> de talud en el penúltimo cuerpo de la pirámide, para lo cual se trabajó en la recuperación de volumen perdido en el núcleo y la consolidación de piedra que aún se conserva en los muros de la pirámide.

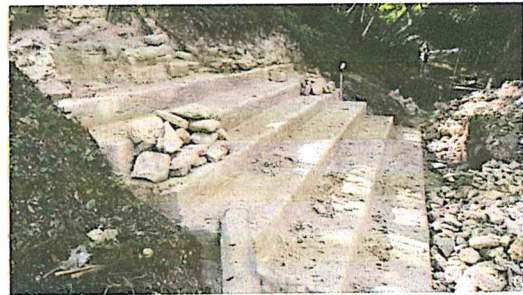
4. En el edificio B-17 en la Acrópolis Central se trabajó en la restauración de 15 m<sup>2</sup> de muros, con el trabajo se empieza a definir las dimensiones y forma de las jambas y vanos del palacio en su fachada oeste.

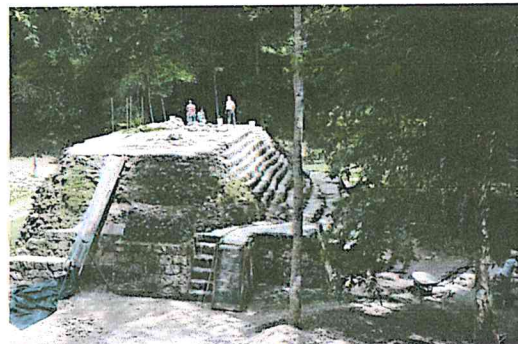
5. En el edificio 395 de Yaxha se trabajó en la estabilización del núcleo en la plataforma de la parte superior del edificio, para lo que fue necesario remover material suelto restituyéndolo con piedra y mezcla a base de cal, se trabajó una superficie de 10 m<sup>2</sup>.

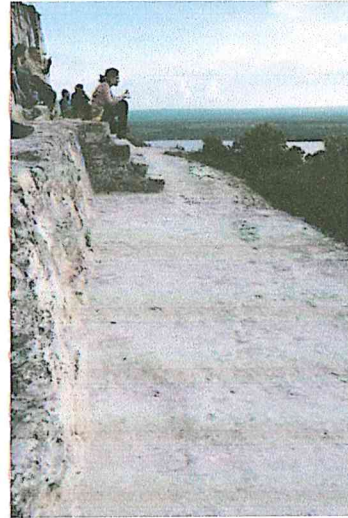
6. En el edificio 216 de Yaxha se niveló la superficie de la base piramidal y se hizo 150 m<sup>2</sup> de piso de sacrificio sobre la cual se colocará la plataforma de madera que se piensa colocar como parte de las medidas de seguridad y mejoras que se pretenden hacer para la atención al visitante.
